# RELATÓRIO DE FISCALIZAÇÃO E LAUDO DE CONSTATAÇÃO TÉCNICA

Superintendência de Fiscalização dos Serviços de Saneamento Básico  
RLFS.SAFI-0511-2024

| Sistemas Fiscalizados | Sistema de Abastecimento de Água, Sistema de Esgotamento Sanitário, Sistema de Atendimento Comercial |

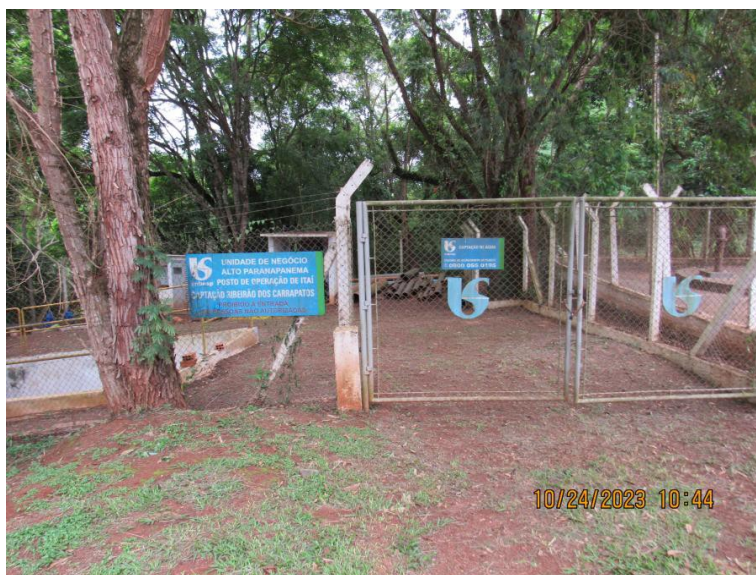
Constatação **19-2024-CT-1**: Sinalização de identificação e/ou advertência adequadas.

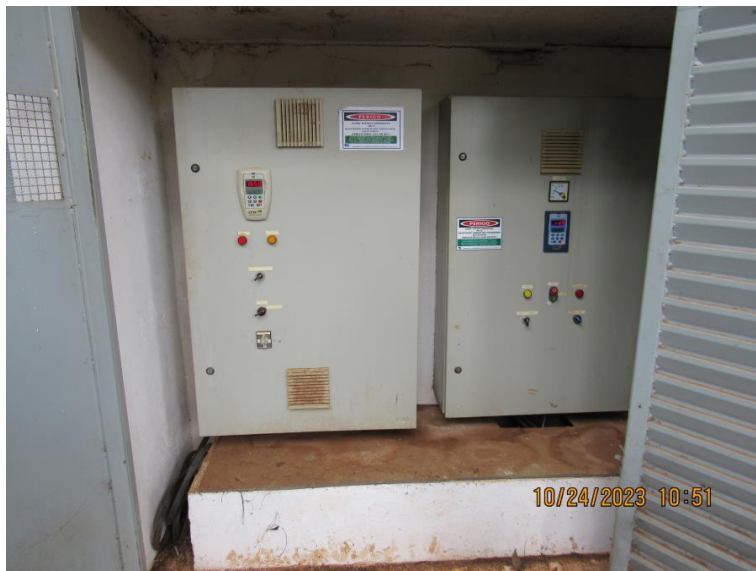
Constatação **19-2024-CT-3**: Possui identificação e advertência na parte externa do nicho (abrigo, edificação) e na porta do painel.

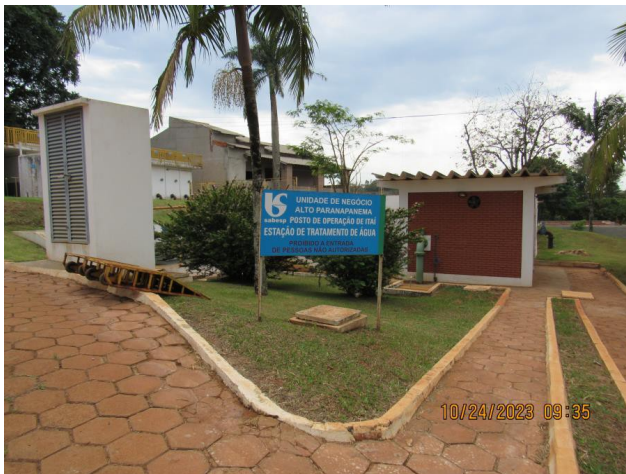
Constatação **19-2024-CT-5**: Sinalização de identificação e/ou advertência adequadas.

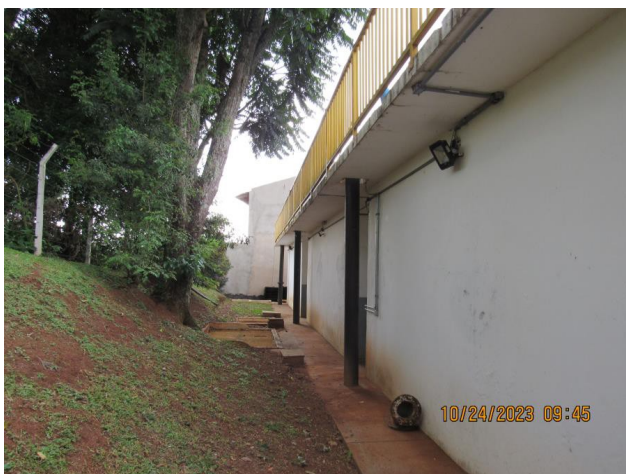
Constatação **19-2024-CT-6**: A área está devidamente cercada, limpa, com boas condições de acesso, sem animais (semoventes) habitando e transitando dentro dos limites da instalação.

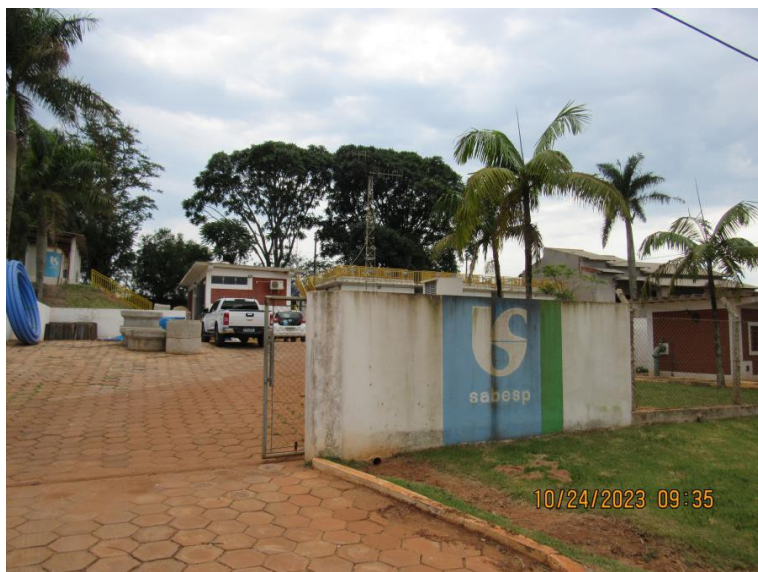
Constatação **19-2024-CT-7**: O acesso à instalação está em boas condições.

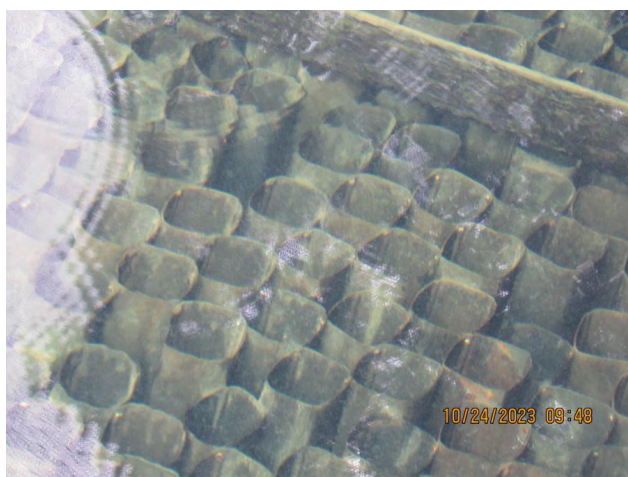
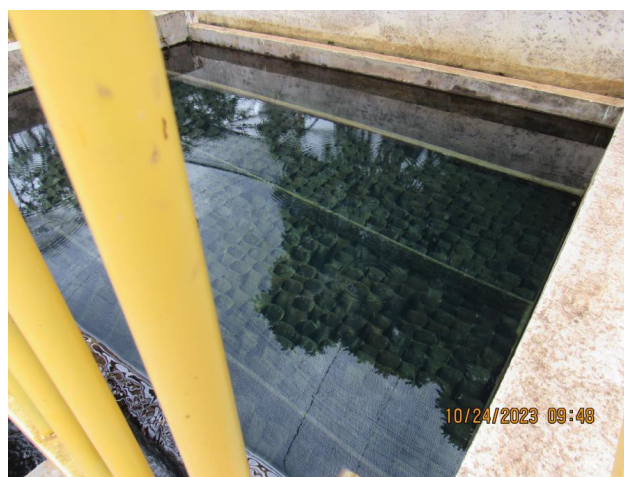
Constatação **19-2024-CT-8**: Para decantadores de alta taxa as condições dos módulos lamelares (ou tubulares, colméia) são adequadas.

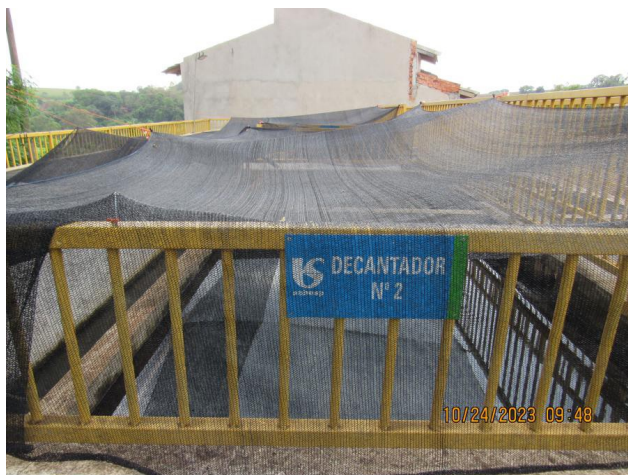
Constatação **19-2024-CT-9**: Há guarda corpo de segurança nas instalações de decantação.

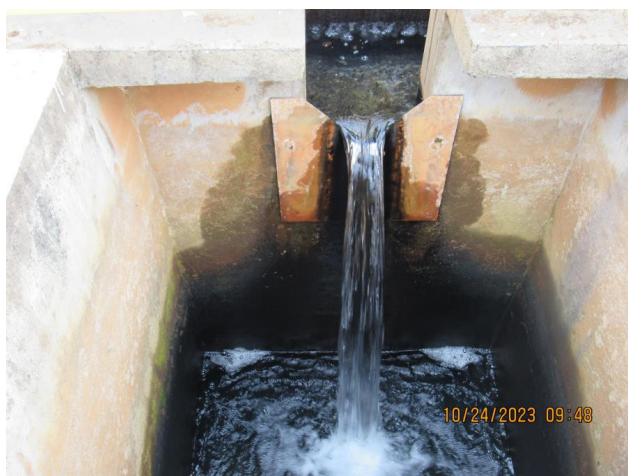
Constatação **19-2024-CT-11**: Em filtro aberto não são observados muitos flóculos.

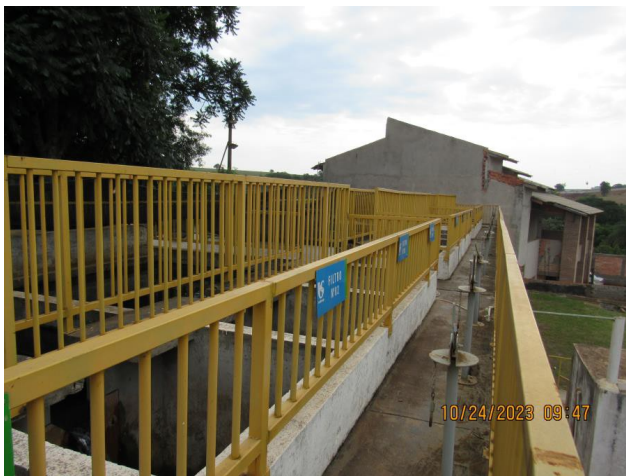
Constatação **19-2024-CT-12**: Há guarda corpo de segurança nas instalações de filtração.

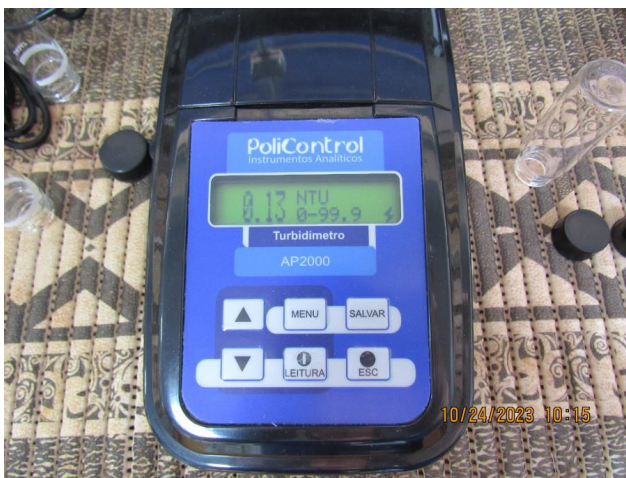
Constatação **19-2024-CT-13**: A turbidez da água filtrada encontrava-se adequada no momento da fiscalização.

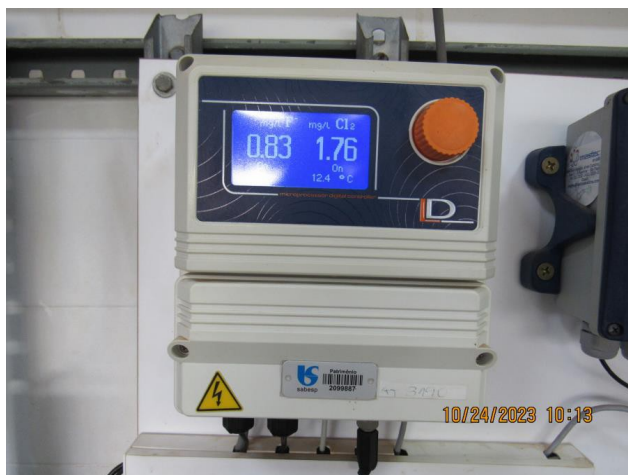
Constatação **19-2024-CT-14**: O valor do residual de cloro livre na água tratada está adequado.

Constatação **19-2024-CT-15**: O teor de flúor na água tratada encontrava-se adequado.

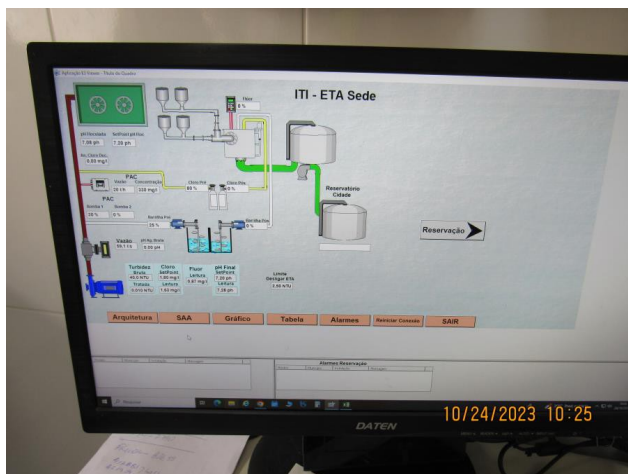
Constatação **19-2024-CT-16**: Apresenta condições satisfatórias de limpeza e organização.

Constatação **19-2024-CT-17**: São realizadas todas as análises de controle de processo.

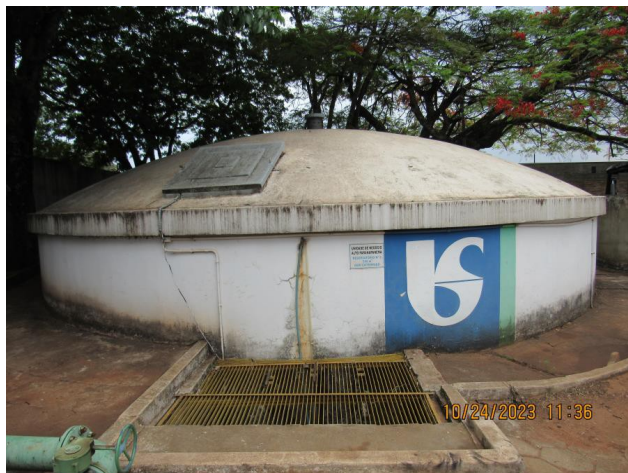
Constatação **19-2024-CT-34**: Reservatório em estado de conservação satisfatório.

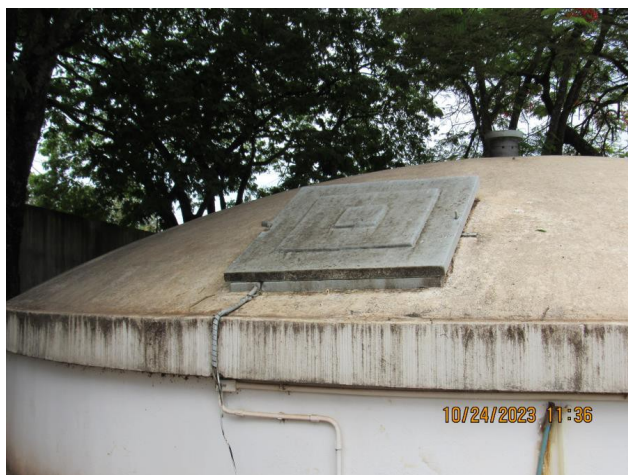
Constatação **19-2024-CT-37**: Estado de conservação e segurança satisfatório de coberturas e tampas.

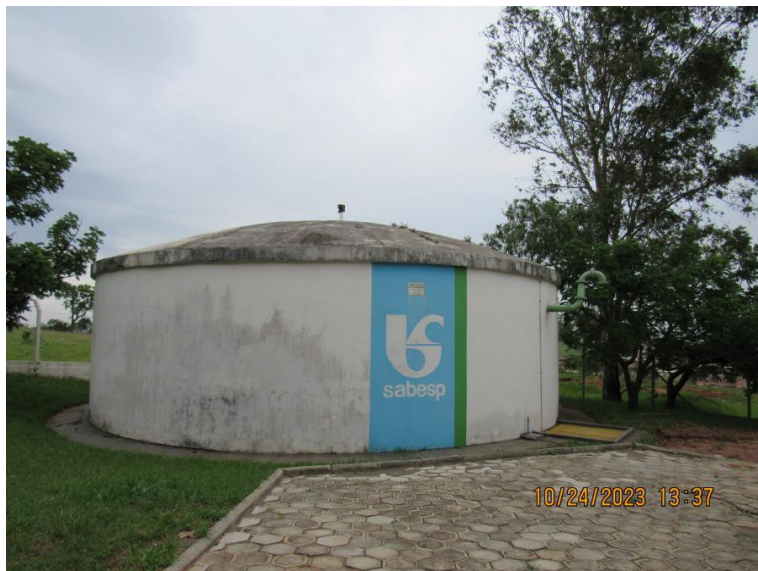
Constatação **19-2024-CT-40**: Reservatório em estado de conservação satisfatório.

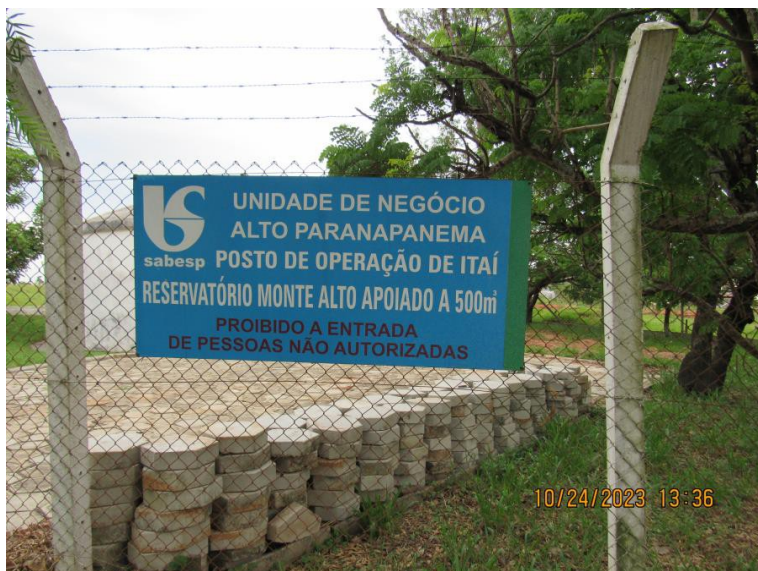
Constatação **19-2024-CT-41**: Sinalização de identificação e/ou advertência adequadas.

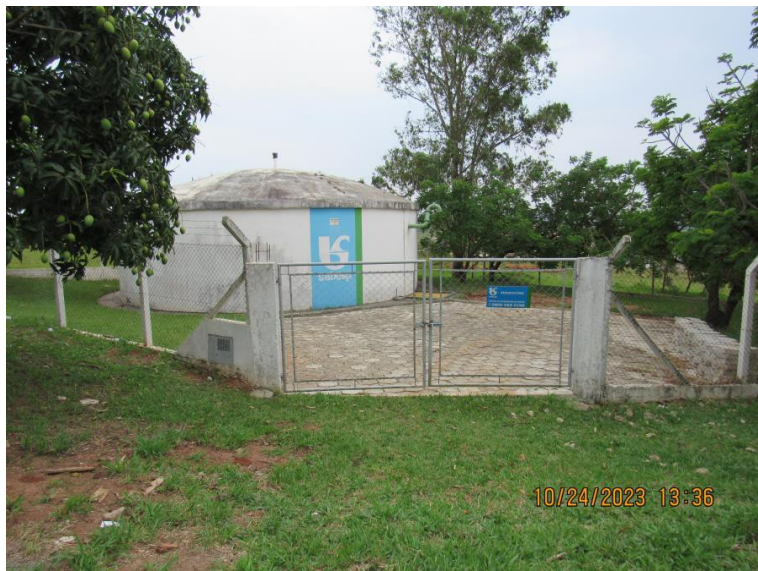
Constatação **19-2024-CT-42**: A área está devidamente cercada, limpa, com boas condições de acesso, sem animais (semoventes) habitando e transitando dentro dos limites da instalação.

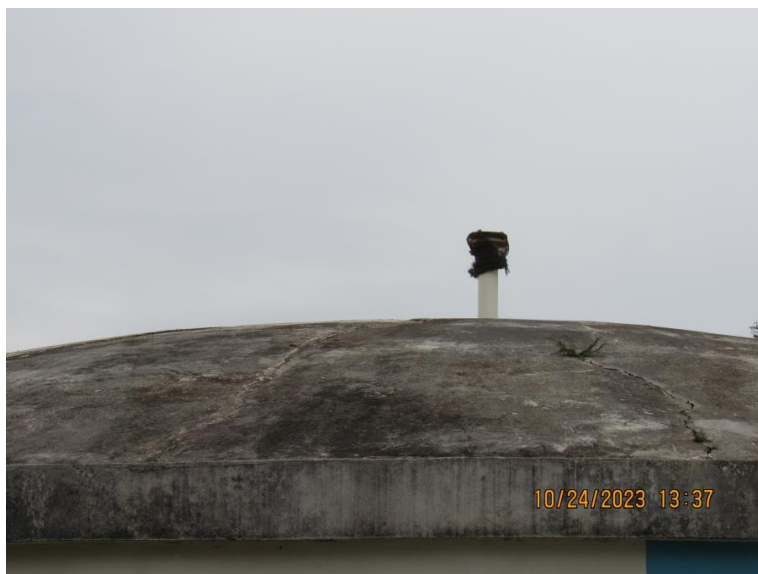
Constatação **19-2024-CT-43**: Proteção da tubulação de ventilação adequada.

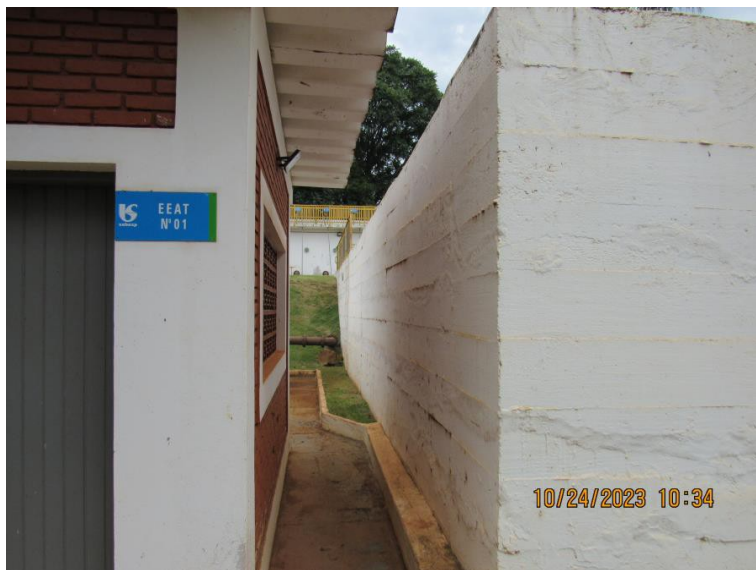
Constatação **19-2024-CT-20**: Sinalização de identificação e/ou advertência adequadas.

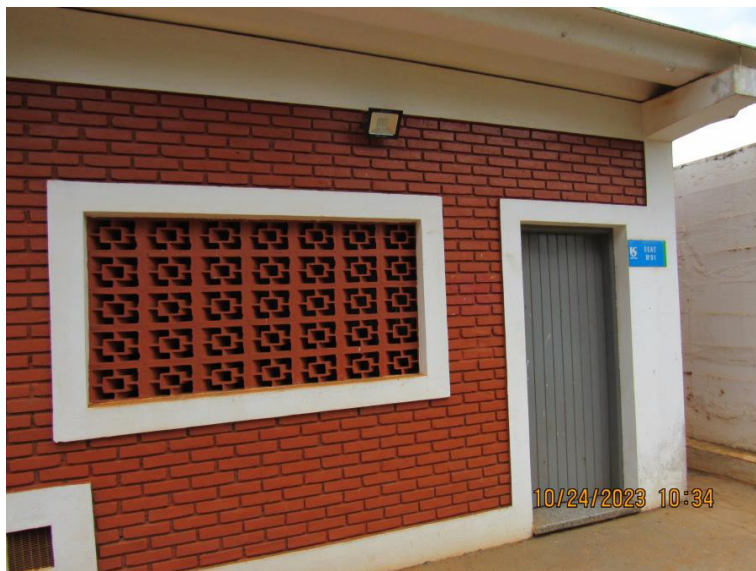
Constatação **19-2024-CT-21**: O acesso à instalação está em boas condições.

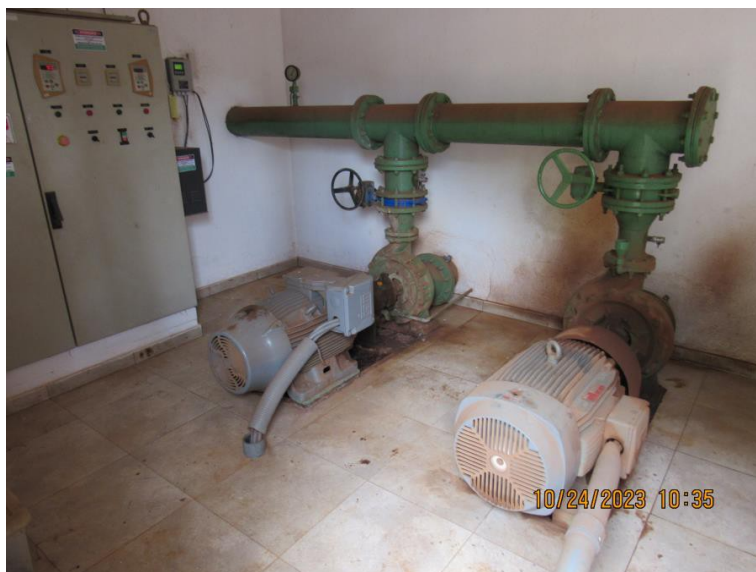
Constatação **19-2024-CT-22**: Existência de conjunto motobomba reserva instalado.

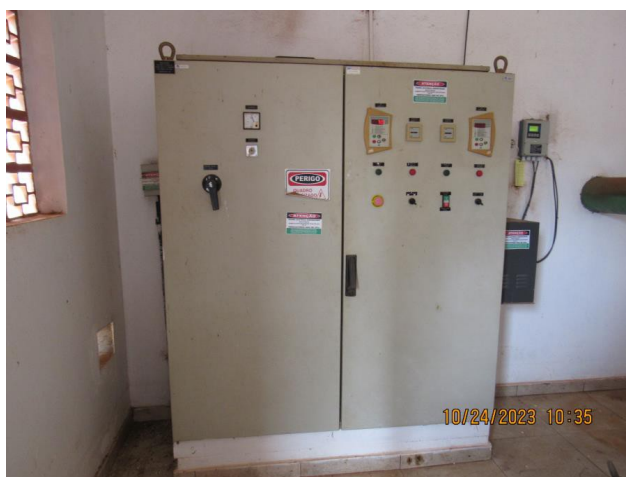
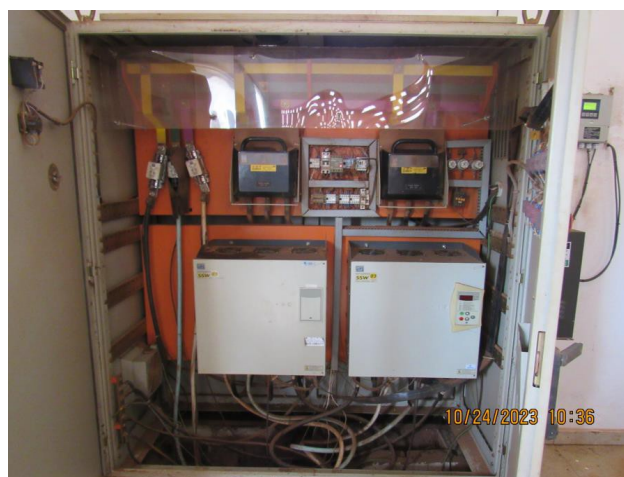
Constatação **19-2024-CT-23**: Inexistência de vazamento em equipamento/ tubulação/conexões.

Constatação **19-2024-CT-24**: A condição de conservação da edificação está satisfatória.

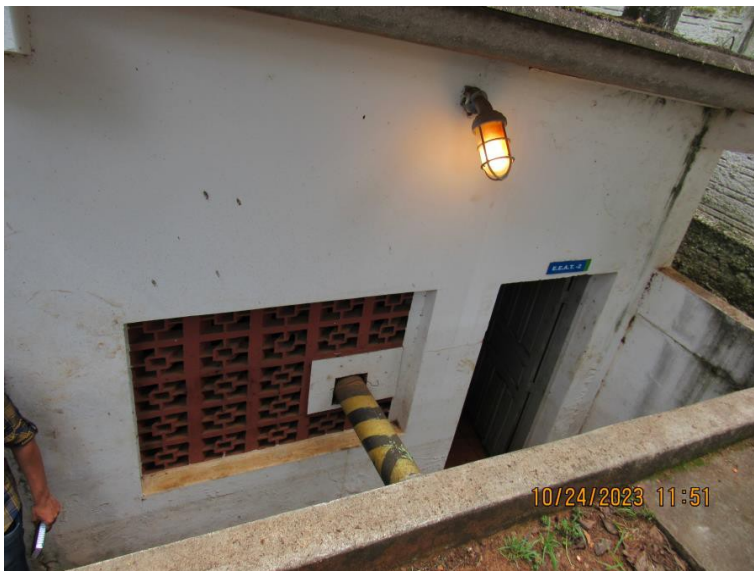
Constatação **19-2024-CT-26**: Sinalização de identificação e/ou advertência adequadas.

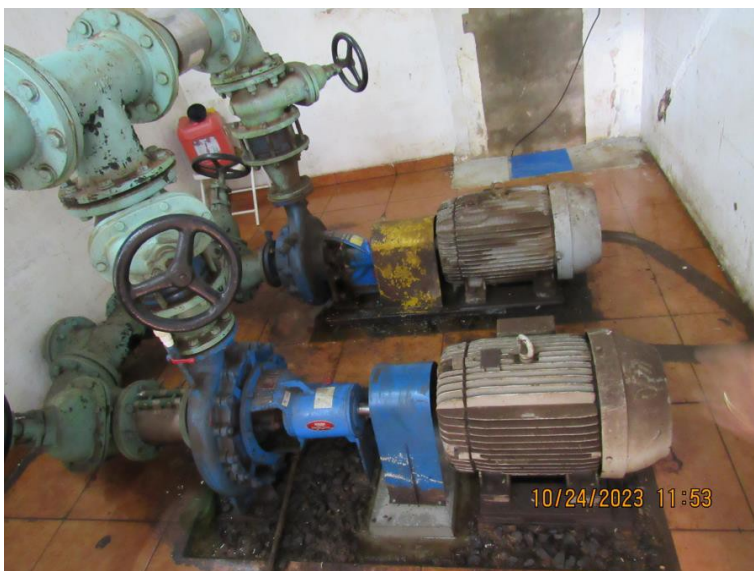
Constatação **19-2024-CT-27**: Existência de conjunto motobomba reserva instalado.

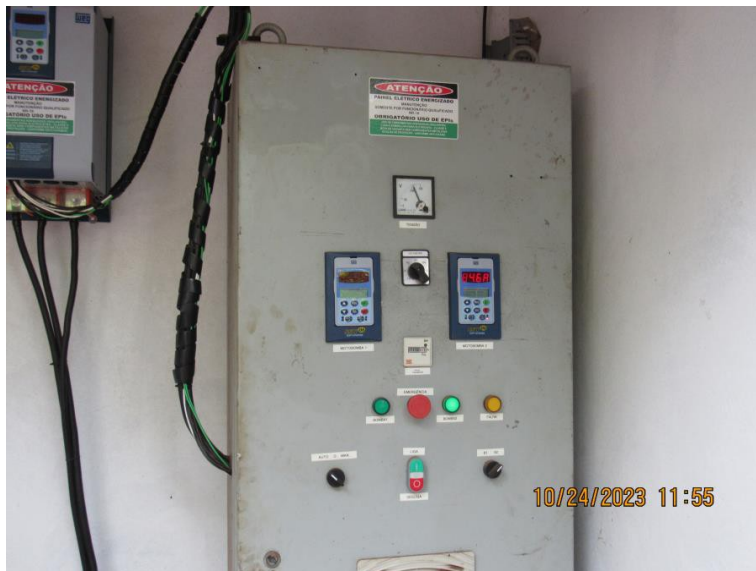
Constatação **19-2024-CT-28**: Possui identificação e advertência na parte externa do nicho (abrigo, edificação) e na porta do painel.

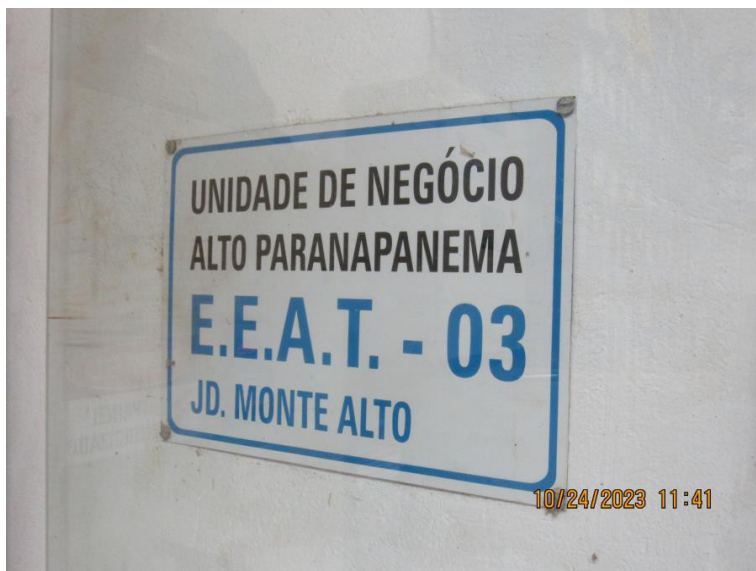
Constatação **19-2024-CT-29**: Sinalização de identificação e/ou advertência adequadas.

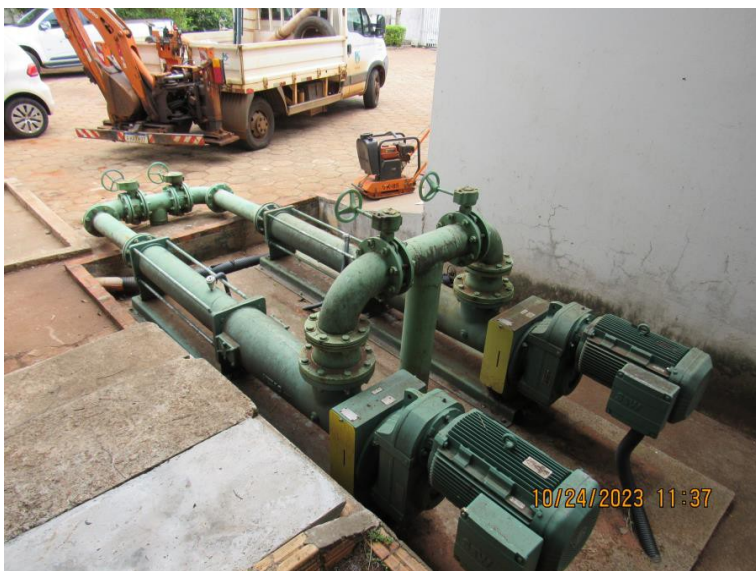
Constatação **19-2024-CT-30**: Existência de conjunto motobomba reserva instalado.

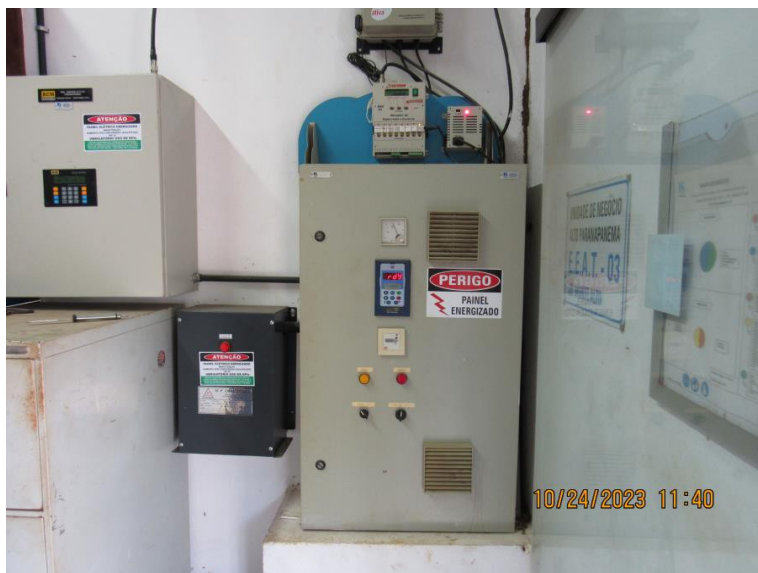
Constatação **19-2024-CT-33**: Possui identificação e advertência na parte externa do nicho (abrigo, edificação) e na porta do painel.

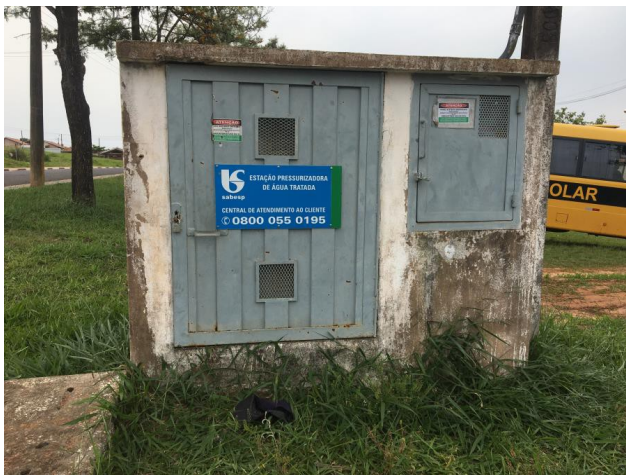
Constatação **19-2024-CT-72**: O booster 4 está desativado, contudo sua situação operacional no SAFI se encontra como "em operação".

Não Conformidade **19-2024-NC-11** / RA0000003108 - BOOSTER 4 - CAPITÃO CESÁRIO (referente à constatação 19-2024-CT-72):

**Caracterizando, no item 19-2024-NC-11, a infração prevista em:**

**Deliberação 31 - Art. 9º - Inciso XIV:**

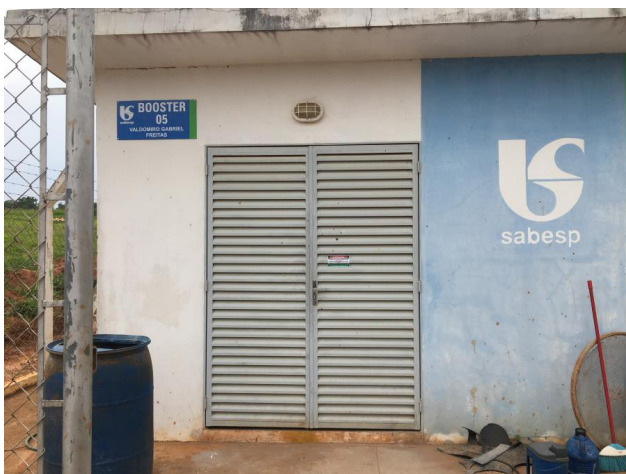
Constatação **19-2024-CT-18**: Sinalização de identificação e/ou advertência adequadas.

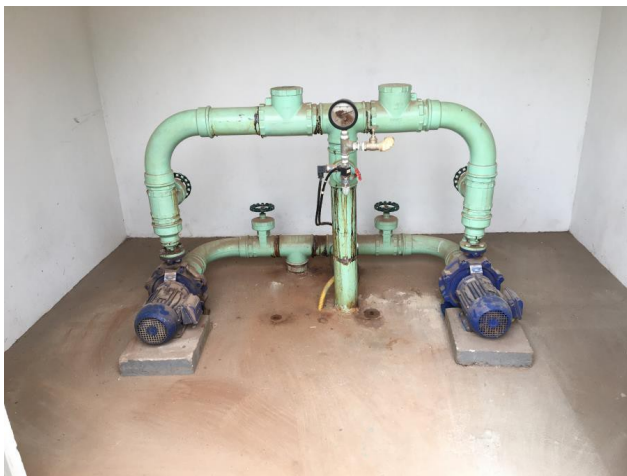
Constatação **19-2024-CT-19**: Existência de conjunto motobomba reserva instalado.

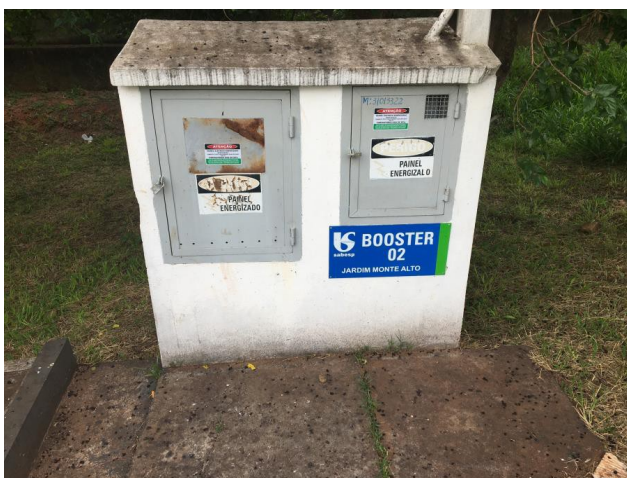
Constatação **19-2024-CT-73**: O booster 2 - Jardim Monte Alto está operacional e não está cadastrado no SAFI.

Não Conformidade **19-2024-NC-12** / Booster (referente à constatação 19-2024-CT-73):

**Caracterizando, no item 19-2024-NC-12, a infração prevista em:**

**Deliberação 31 - Art. 9º - Inciso XIV:**

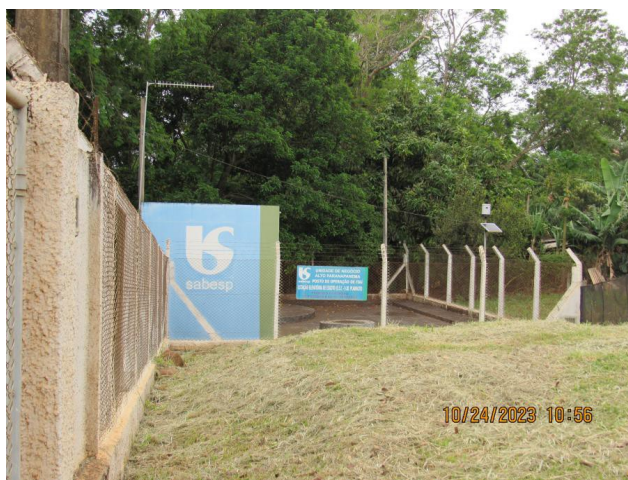
Constatação **19-2024-CT-50**: Sinalização de identificação e/ou advertência adequadas.

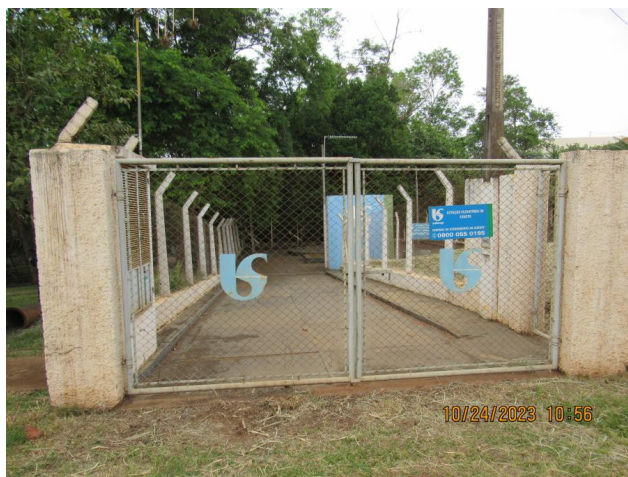
Constatação **19-2024-CT-51**: A área está devidamente cercada, limpa, com boas condições de acesso, sem animais (semoventes) habitando e transitando dentro dos limites da instalação.

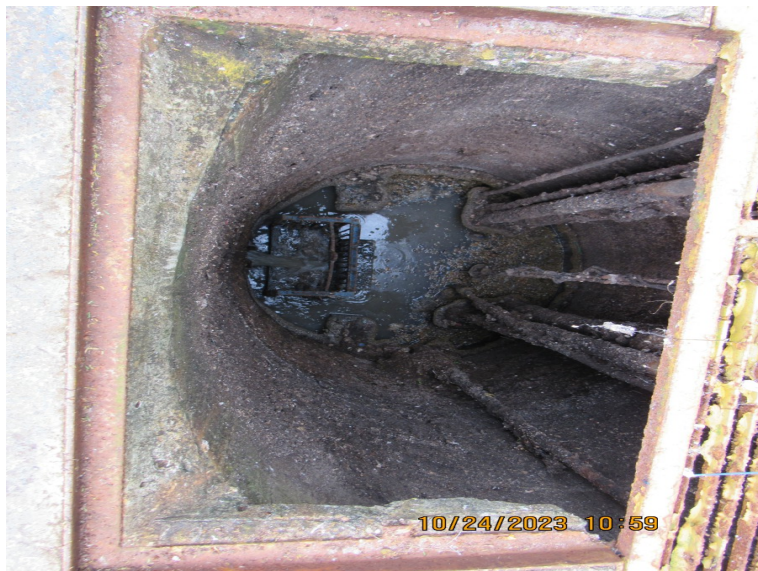
Constatação **19-2024-CT-52**: Existe conjunto motobomba reserva instalado para acionamento imediato.

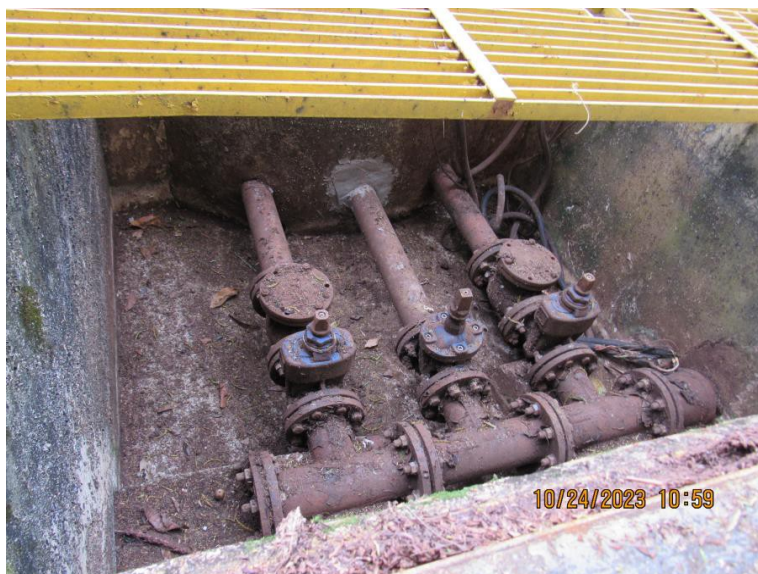
Constatação **19-2024-CT-53**: O barrilete está em bom estado de conservação.

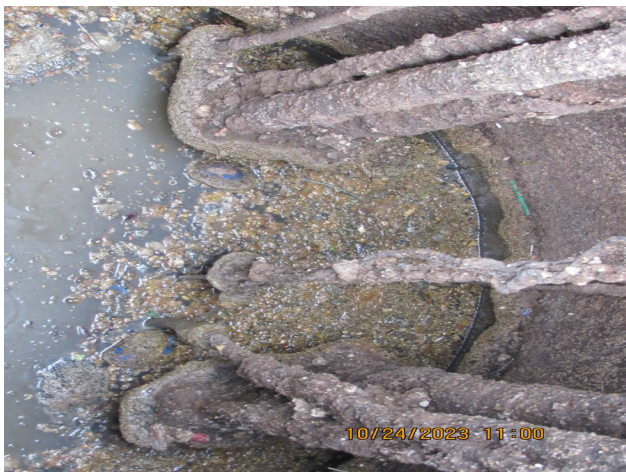
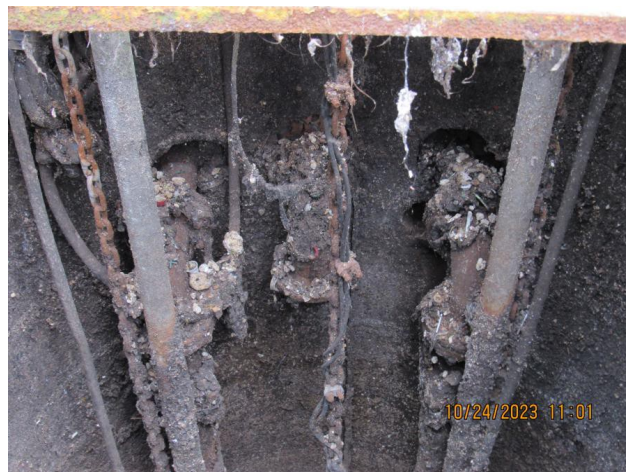
Constatação **19-2024-CT-54**: Estado de conservação/segurança insatisfatório ou inexistência de tampa/grade de proteção. Poço de sucção em mau estado de conservação, sujo e com evidências de elevação de nível.

Não Conformidade **19-2024-NC-6** / RA0000004652 - EEE1 - JD PLANALTO (referente à constatação 19-2024-CT-54):

**Caracterizando, no item 19-2024-NC-6, a infração prevista em:**

**Deliberação 31 - Art. 10 - Inciso VII:**

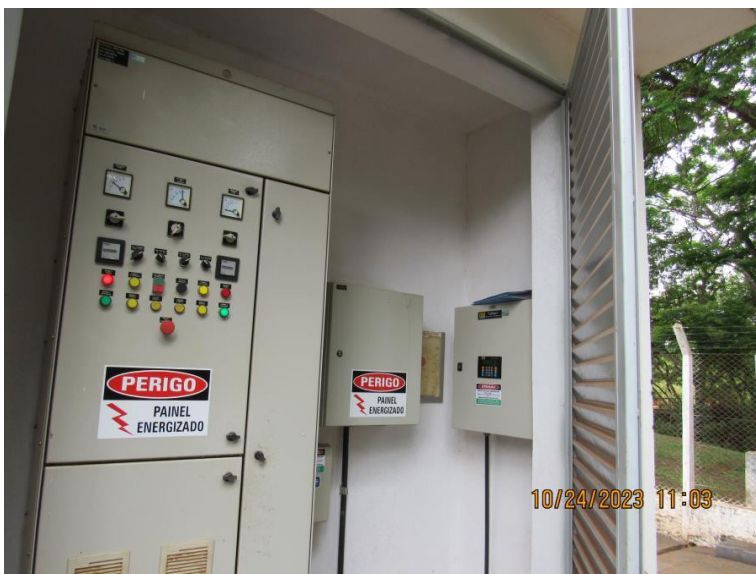
Constatação **19-2024-CT-55**: Possui identificação e advertência na parte externa do nicho (abrigo, edificação) e na porta do painel.

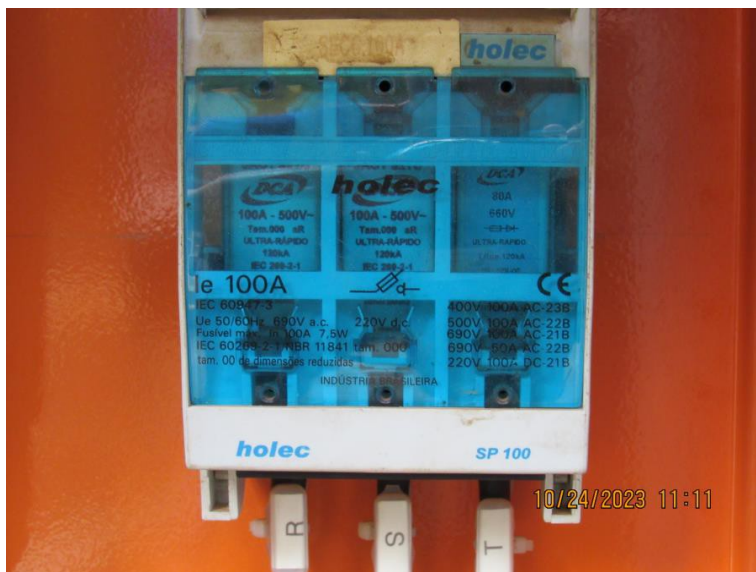
Constatação **19-2024-CT-56**: Fusíveis possuem corrente nominal diferente.

Não Conformidade **19-2024-NC-7** / RA0000004652 - EEE1 - JD PLANALTO (referente à constatação 19-2024-CT-56):

**Caracterizando, no item 19-2024-NC-7, a infração prevista em:**

**Deliberação 31 - Art. 11 - Inciso I:**

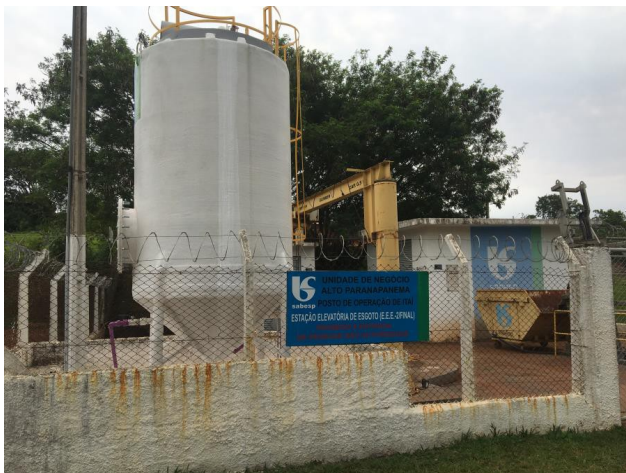
Constatação **19-2024-CT-57**: Sinalização de identificação e/ou advertência adequadas.

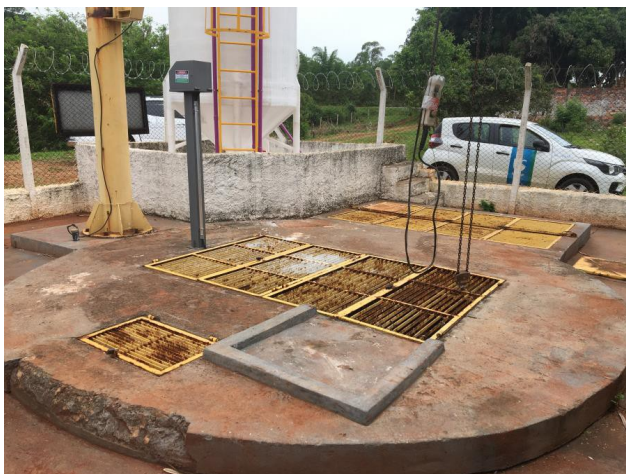
Constatação **19-2024-CT-58**: Gerador em condições satisfatórias de operação.

Constatação **19-2024-CT-59**: Inexistência de conjunto motobomba reserva instalado.

Não Conformidade **19-2024-NC-8** / RA0000004653 - EEE2 - FINAL (referente à constatação 19-2024-CT-59):

**Caracterizando, no item 19-2024-NC-8, a infração prevista em:**

**Deliberação 31 - Art. 11 - Inciso I:**

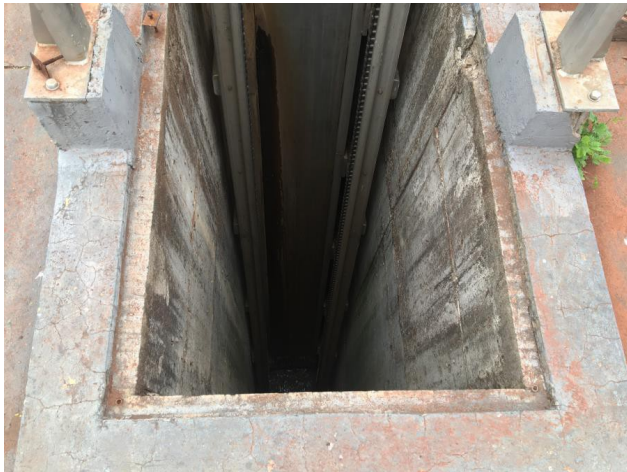
Constatação **19-2024-CT-60**: Condições insatisfatórias de conservação e limpeza do gradeamento. Grade mecanizada inoperante.

Não Conformidade **19-2024-NC-9** / RA0000004653 - EEE2 - FINAL (referente à constatação 19-2024-CT-60):

**Caracterizando, no item 19-2024-NC-9, a infração prevista em:**

**Deliberação 31 - Art. 11 - Inciso I:**

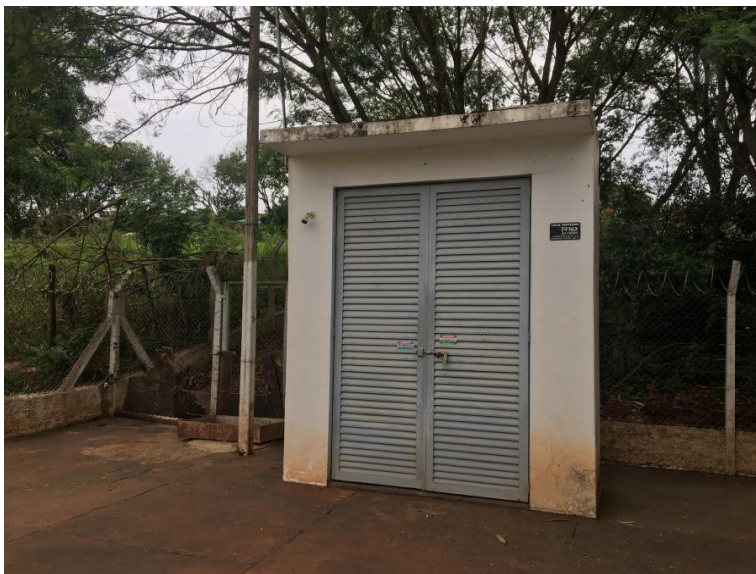
Constatação **19-2024-CT-61**: A condição de conservação da edificação está satisfatória.

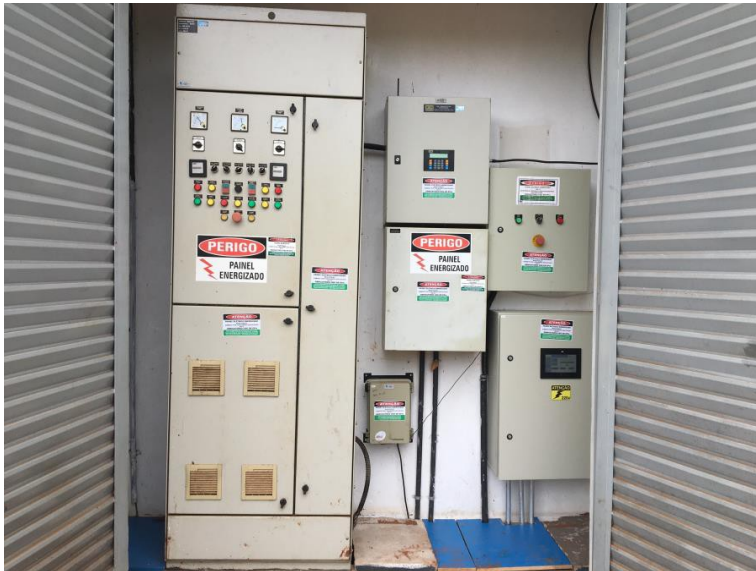
Constatação **19-2024-CT-62**: Possui identificação e advertência na parte externa do nicho (abrigo, edificação) e na porta do painel.

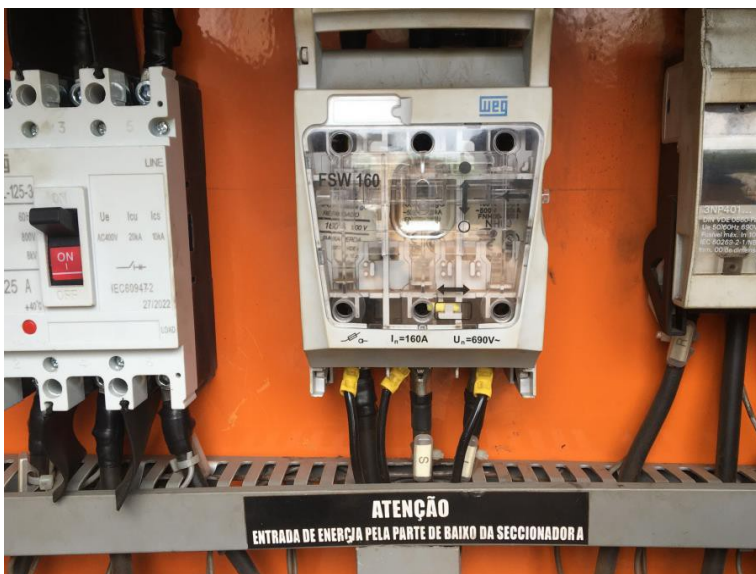
Constatação **19-2024-CT-63**: Fusíveis possuem corrente nominal diferente.

Não Conformidade **19-2024-NC-10** / RA0000004653 - EEE2 - FINAL (referente à constatação 19-2024-CT-63):

**Caracterizando, no item 19-2024-NC-10, a infração prevista em:**

**Deliberação 31 - Art. 11 - Inciso I:**

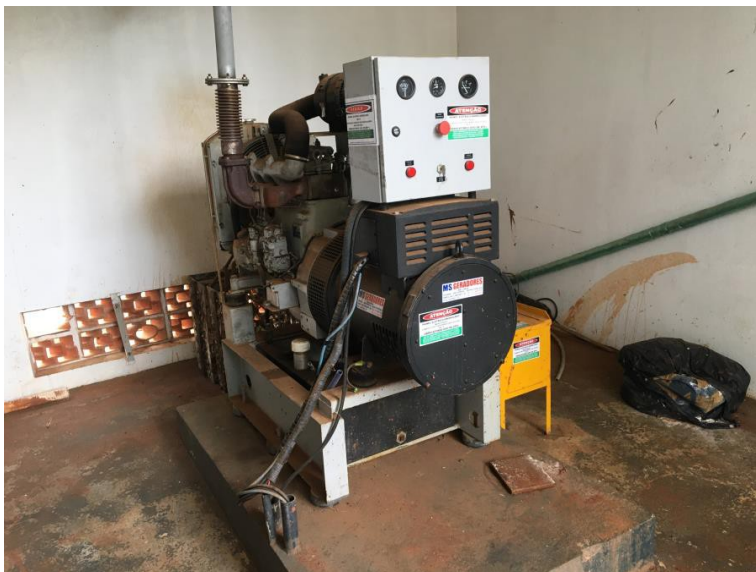
Constatação **19-2024-CT-64**: Possui gerador.

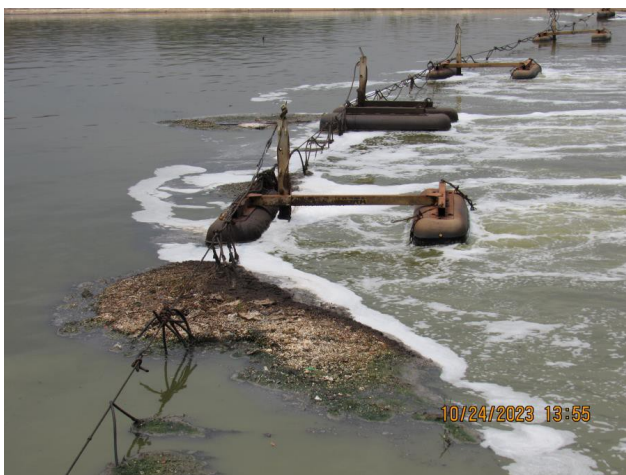
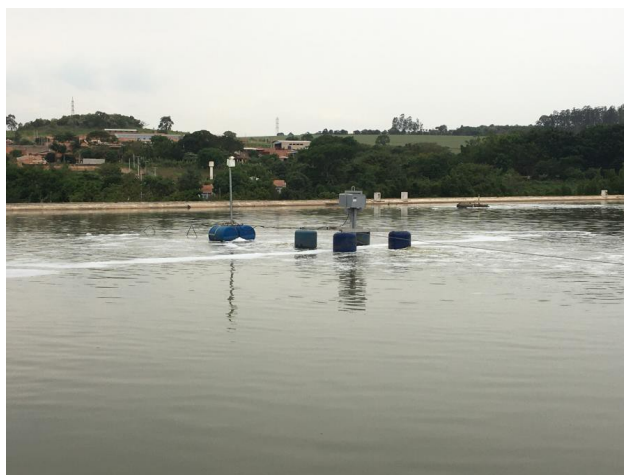
Constatação **19-2024-CT-45**: Estado de conservação insatisfatório dos aeradores. O assoreamento compromete a eficiência dos aeradores. Dos 11 aeradores previstos, apenas 8 estão operacionais.

Não Conformidade **19-2024-NC-2** / RA0000003103 - ETE Sede (referente à constatação 19-2024-CT-45):

**Caracterizando, no item 19-2024-NC-2, a infração prevista em:**

**Deliberação 31 - Art. 10 - Inciso VII:**

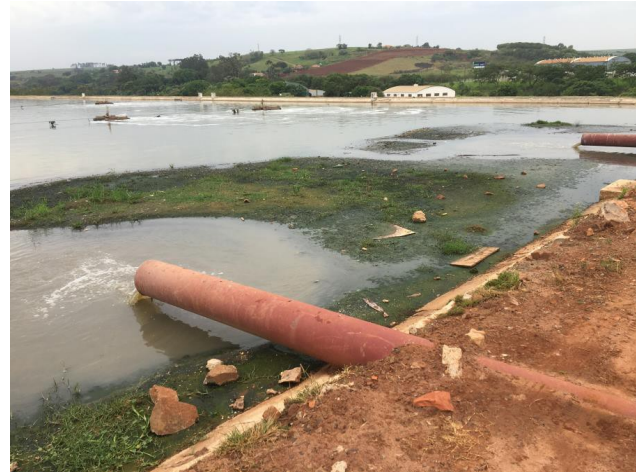
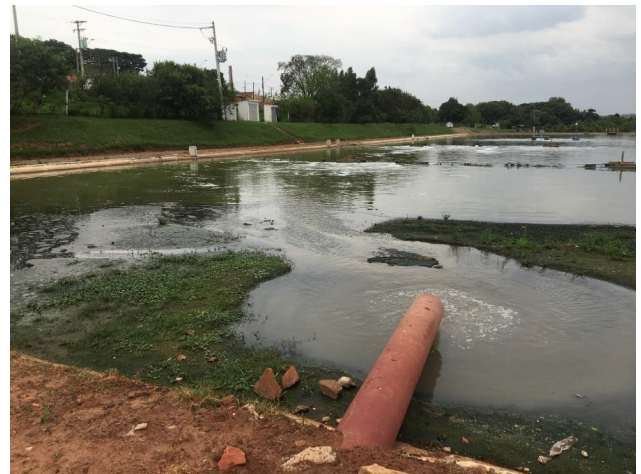
Constatação **19-2024-CT-46**: Acúmulo excessivo de material sedimentado no interior da lagoa. A lagoa está assoreada, com excesso de sobrenadantes e com eficiência de tratamento comprometida. A capacidade de tratamento está saturada.

Não Conformidade **19-2024-NC-3** / RA0000003103 - ETE Sede (referente à constatação 19-2024-CT-46):

**Caracterizando, no item 19-2024-NC-3, a infração prevista em:**

**Deliberação 31 - Art. 11 - Inciso I:**

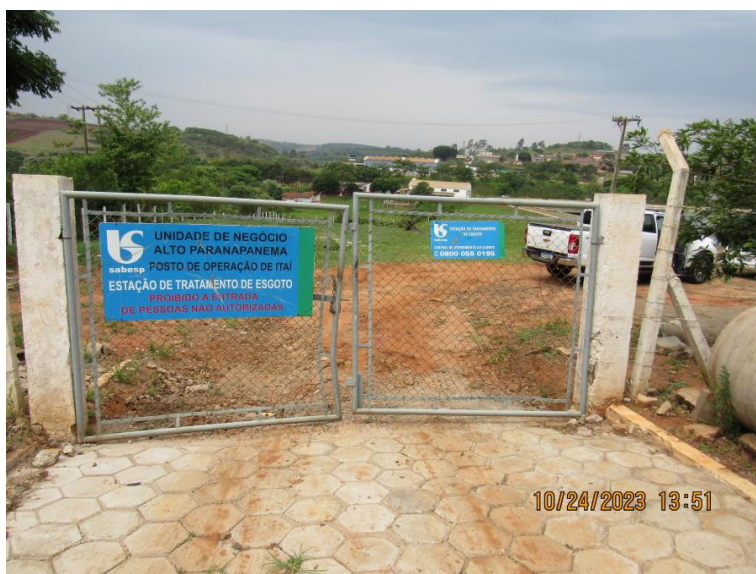
Constatação **19-2024-CT-48**: Sinalização de identificação e/ou advertência adequadas.

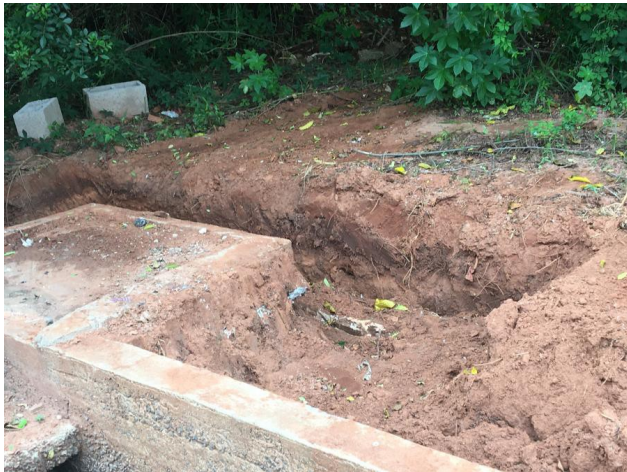
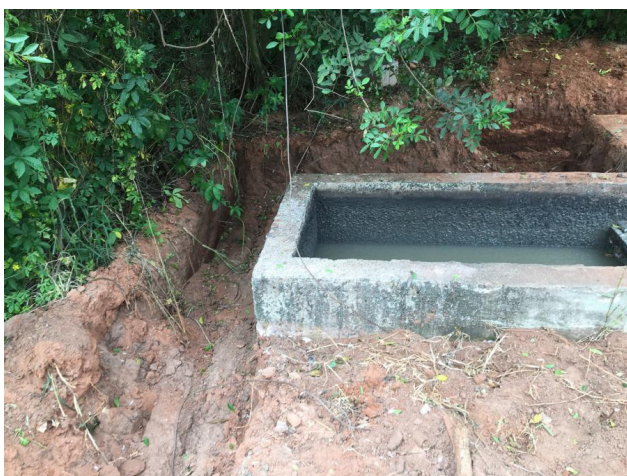
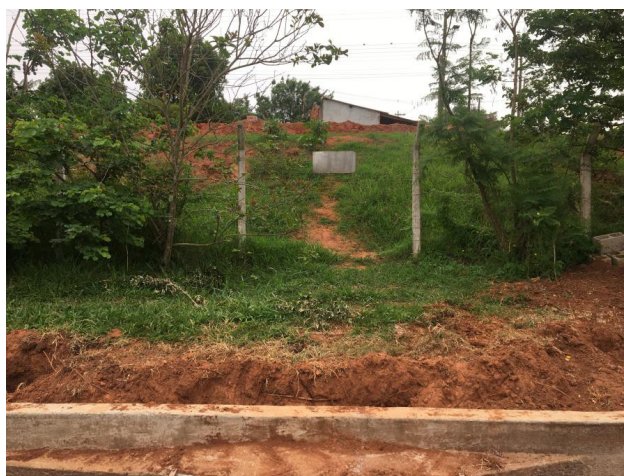
Constatação **19-2024-CT-49**: A área não está devidamente cercada, limpa, com boas condições de acesso, sem animais (semoventes) habitando e transitando dentro dos limites da instalação.

Não Conformidade **19-2024-NC-5** / RA0000003103 - ETE Sede (referente à constatação 19-2024-CT-49):

**Caracterizando, no item 19-2024-NC-5, a infração prevista em:**

**Deliberação 31 - Art. 10 - Inciso VII:**
