# RELATÓRIO DE FISCALIZAÇÃO E LAUDO DE CONSTATAÇÃO TÉCNICA

Superintendência de Fiscalização dos Serviços de Saneamento Básico  
RLFS.SAFI-0511-2024

| Sistemas Fiscalizados | Sistema de Abastecimento de Água, Sistema de Esgotamento Sanitário, Sistema de Atendimento Comercial |

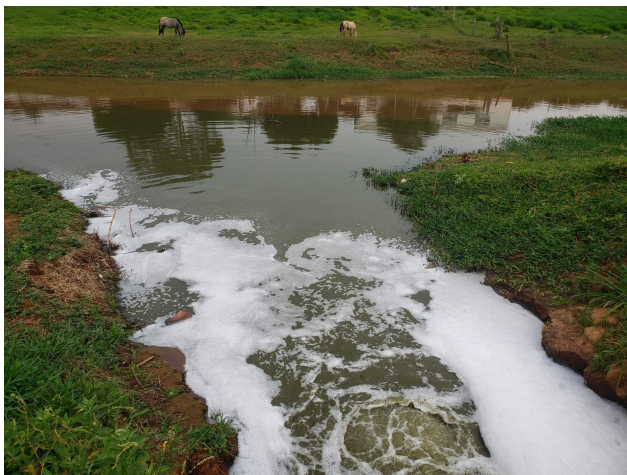
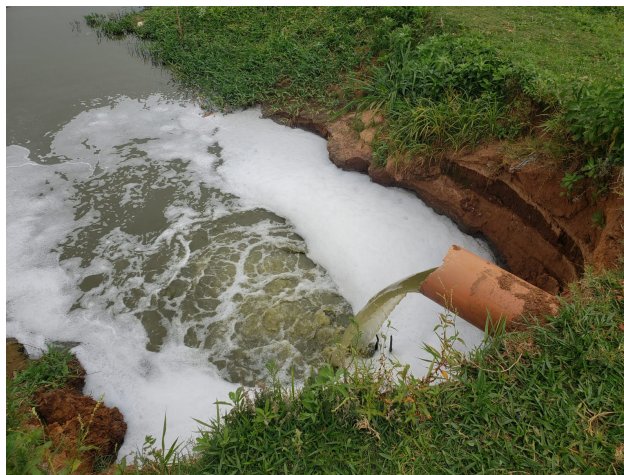
Constatação **19-2024-CT-44**: O local de descarga e sua área de influência apresentam aspecto desagradável. O efluente lançado apresenta aspecto desagradável com formação de espuma e alteração da coloração do ribeirão dos carrapatos.

Não Conformidade **19-2024-NC-1** / RAITAI000001 - Corpo Receptor - Córrego dos Carrapatos (referente à constatação 19-2024-CT-44):

**Caracterizando, no item 19-2024-NC-1, a infração prevista em:**

**Deliberação 31 - Art. 11 - Inciso I:**

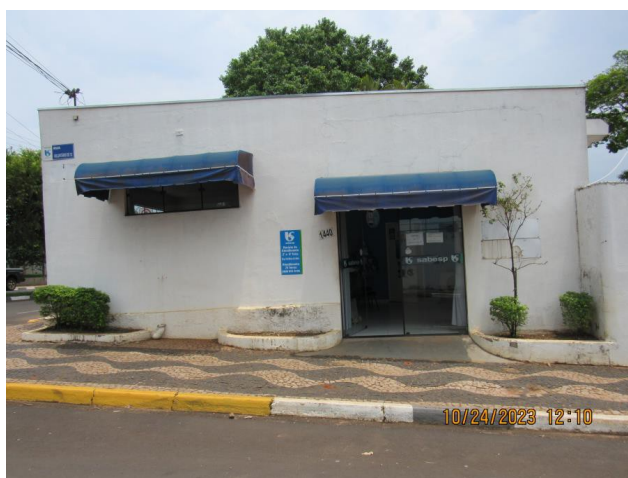
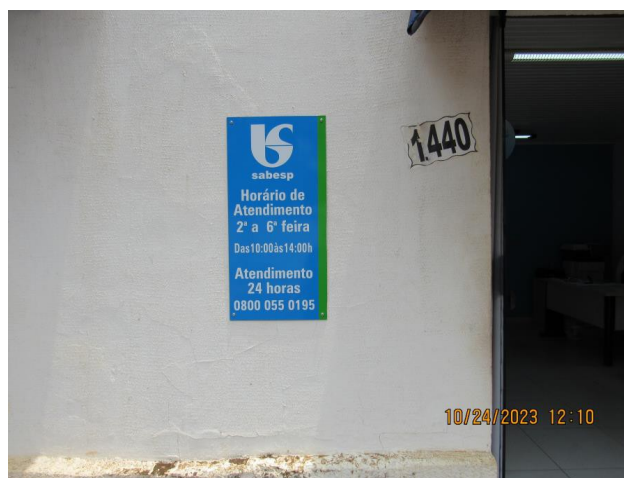
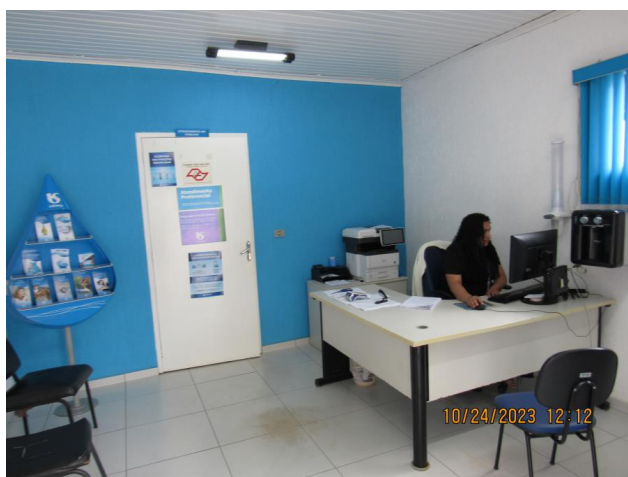
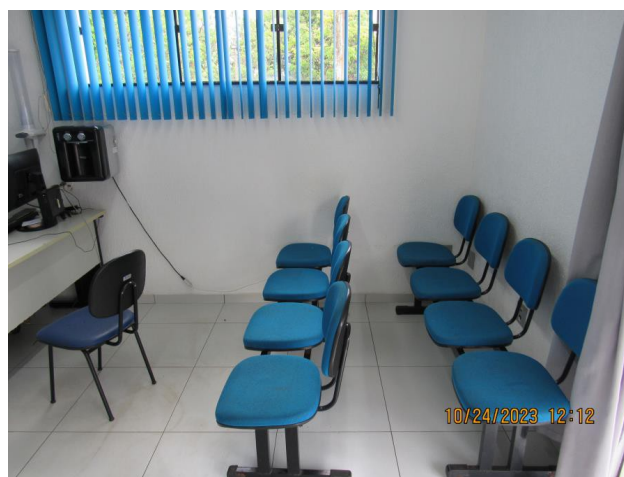
Constatação **19-2024-CT-65**: A estrutura de atendimento, o acesso dos usuários à agência, o recebimento, o controle e a solução de suas solicitações ocorrem de forma organizada.

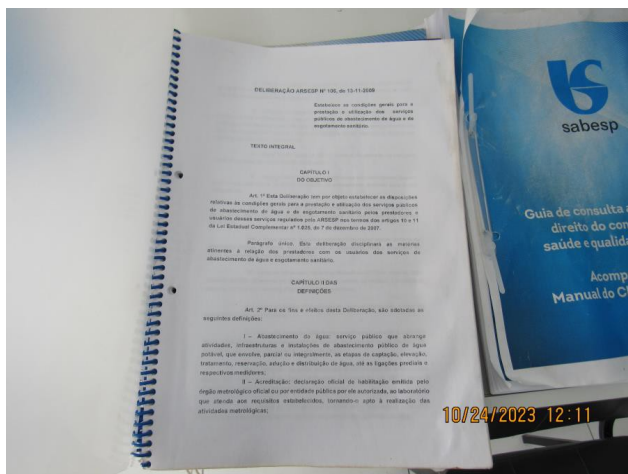
**Constatação 19-2024-CT-66:** Encontram à disposição dos usuários e não usuários, nos escritórios e agências de atendimento, em local de fácil visualização e acesso, o código de Defesa do Consumidor (exemplar).

**Constatação 19-2024-CT-67:** Encontram à disposição dos usuários e não usuários, nos escritórios e agências de atendimento, em local de fácil visualização e acesso a cópia da Deliberação ARSESP 106/09.

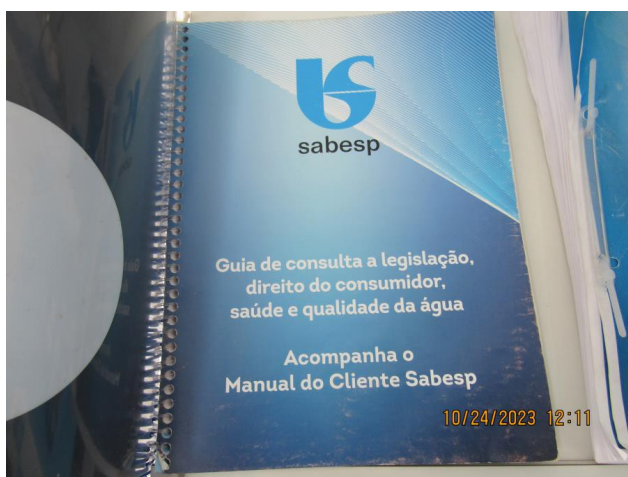
**Constatação 19-2024-CT-68:** Encontram à disposição dos usuários e não usuários, nos escritórios e agências de atendimento, em local de fácil visualização e acesso a cópia do Manual de Prestação de Serviço e de Atendimento ao Usuário.

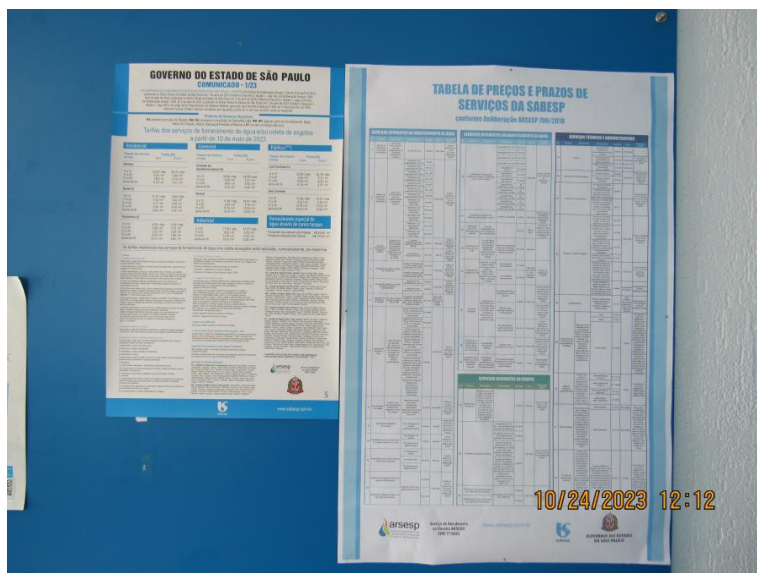
Constatação **19-2024-CT-69**: Encontram à disposição dos usuários e não usuários, nos escritórios e agências de atendimento, em local de fácil visualização e acesso da tabela de Preços e Prazos homologada pela ARSESP - Deliberação 180/2010 ou sucessoras/complementares.

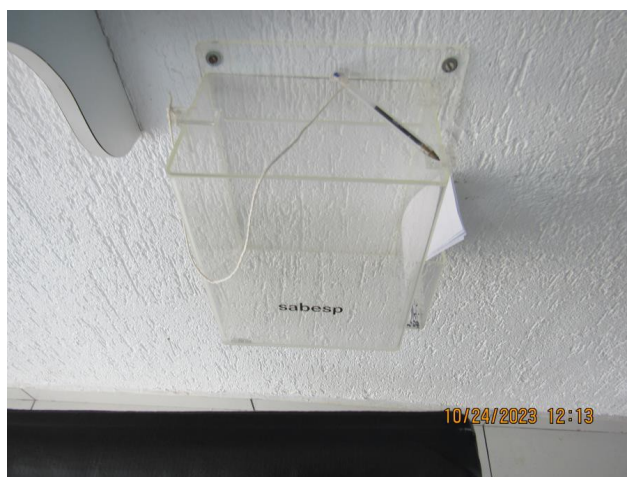
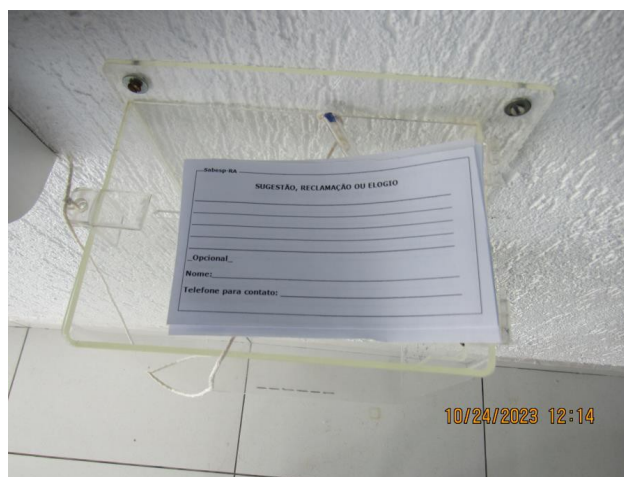
Constatação **19-2024-CT-70**: Encontram à disposição dos usuários e não usuários, nos escritórios e agências de atendimento, em local de fácil visualização e acesso de formulário ou sistema eletrônico com livre acesso que possibilite a manifestação por escrito dos usuários e não usuários.

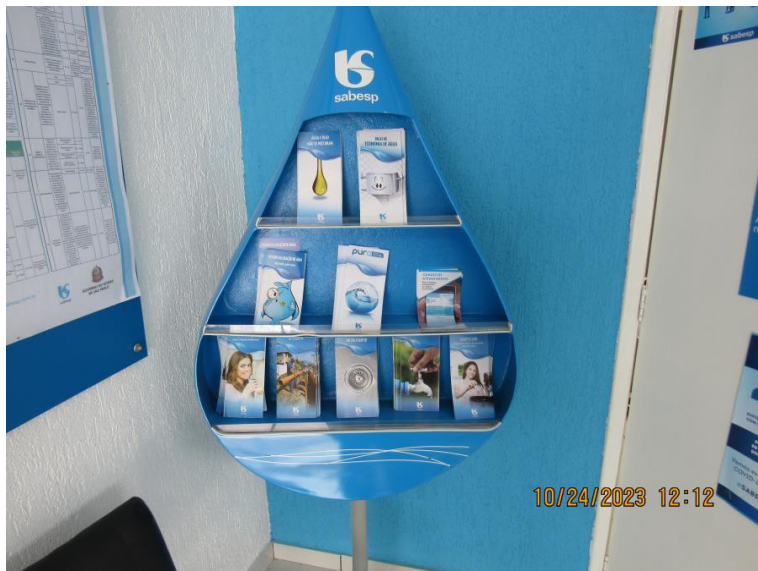
Constatação **19-2024-CT-71**: Encontram à disposição dos usuários e não usuários, nos escritórios e agências de atendimento, em local de fácil visualização e acesso para consulta de material informativo e educativo sobre os cuidados especiais para evitar o desperdício de água, a utilização da água fornecida, o uso adequado das instalações sanitárias e os direitos e deveres dos usuários, e outras orientações.
