## RELATÓRIO DE FISCALIZAÇÃO E LAUDO DE CONSTATAÇÃO TÉCNICA

Superintendência de Fiscalização dos Serviços de Saneamento Básico  
RLFS.SAFI-0111-2025

| Sistemas Fiscalizados | Sistema de Abastecimento de Água, Sistema de Esgotamento Sanitário, Sistema de Atendimento Comercial |

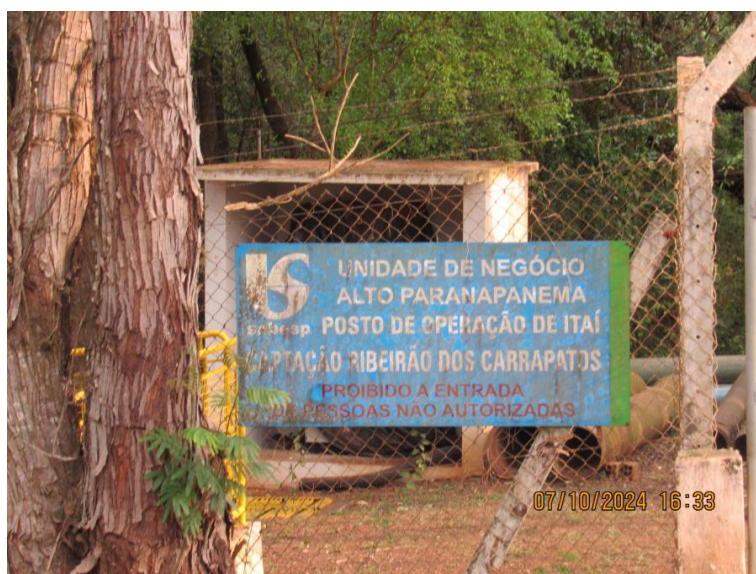
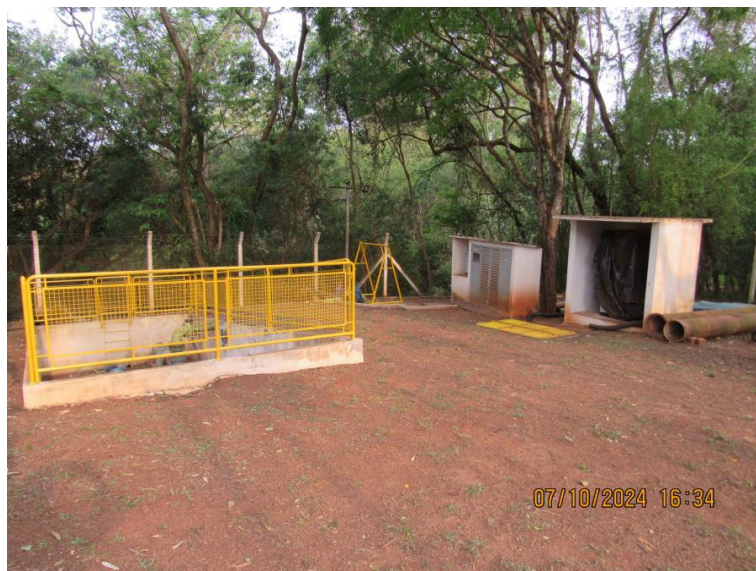
Constatação **702-2024-CT-1**: A INSTALAÇÃO encontra-se em boas condições de conservação da área.

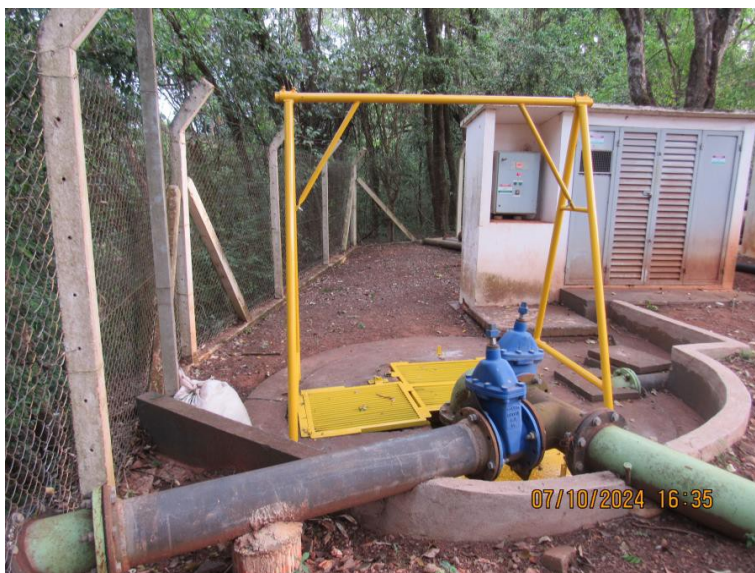
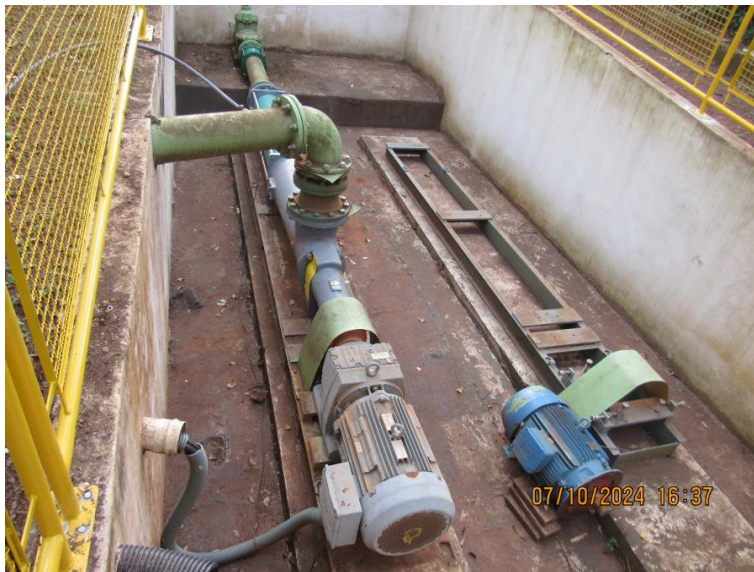
Constatação **702-2024-CT-24**: A INSTALAÇÃO encontra-se em boas condições de conservação da área.

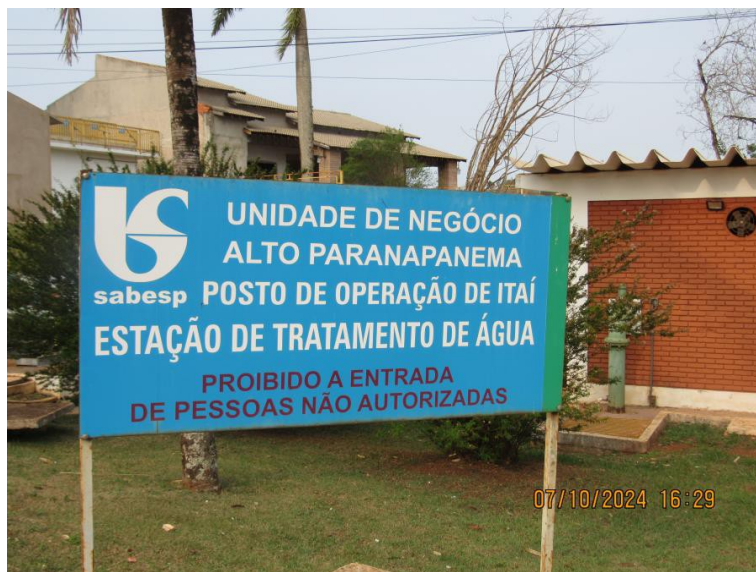
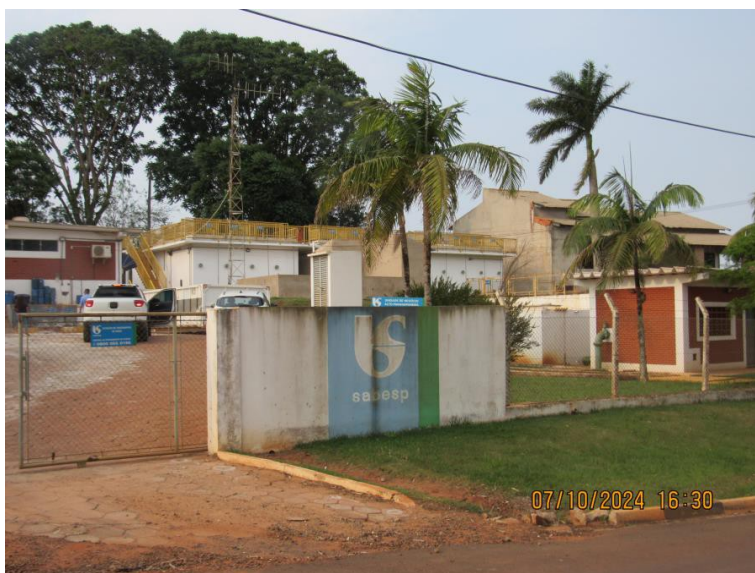
Constatação **702-2024-CT-5**: A INSTALAÇÃO encontra-se em boas condições de conservação da área.

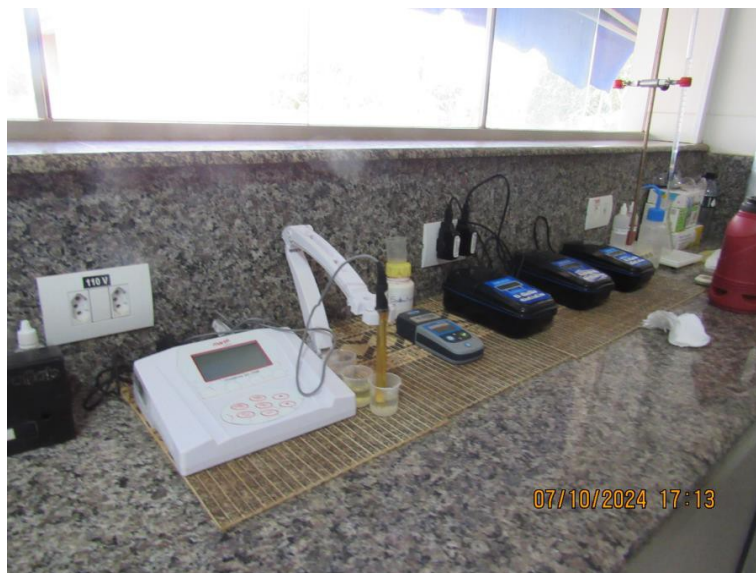
Constatação **702-2024-CT-11**: O LABORATÓRIO encontra-se em boas condições de limpeza e organização.

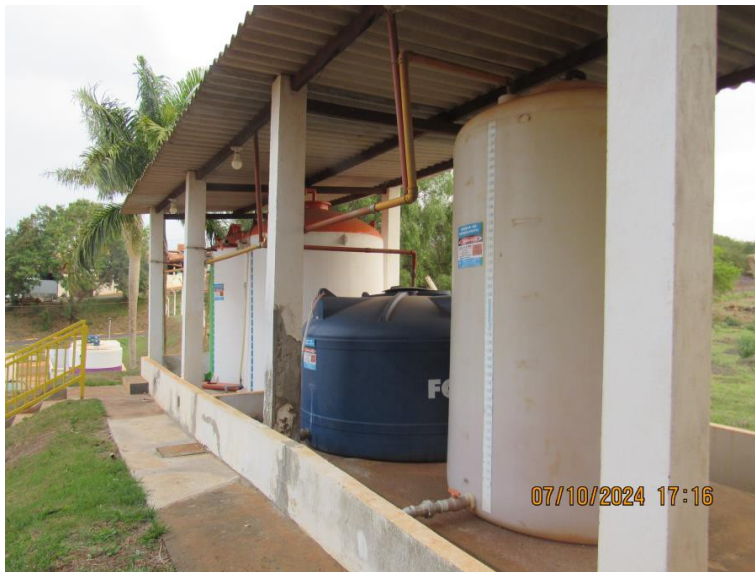
Constatação **702-2024-CT-14**: O ARMAZENAMENTO DE PRODUTOS QUÍMICOS da CASA DE QUÍMICA encontra-se em boas condições.

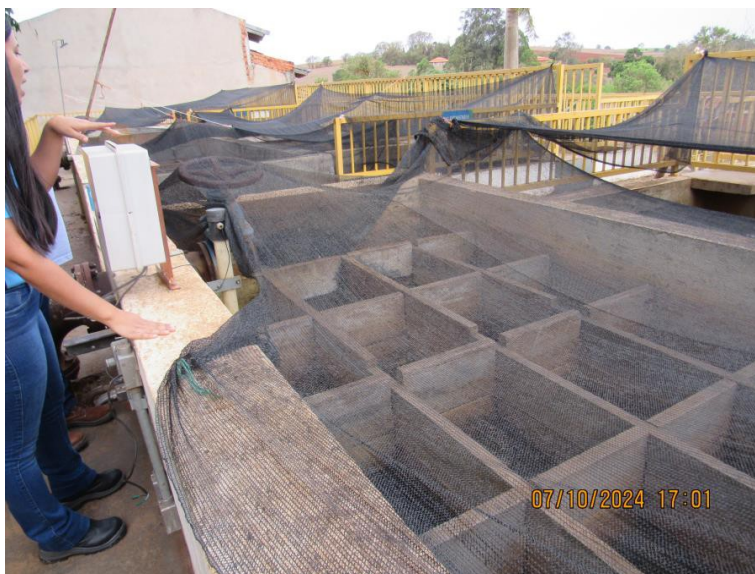
Constatação **702-2024-CT-18**: Os FLOCULADORES e AGITADORES da ETA encontram-se em boas condições de conservação e manutenção.

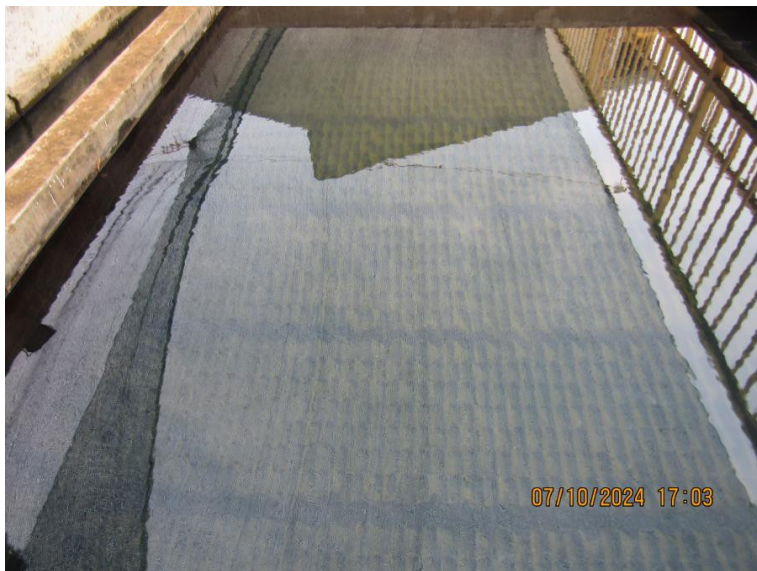
Constatação **702-2024-CT-19**: Os DECANTADORES DA ETA encontram-se em boas condições de conservação e manutenção.

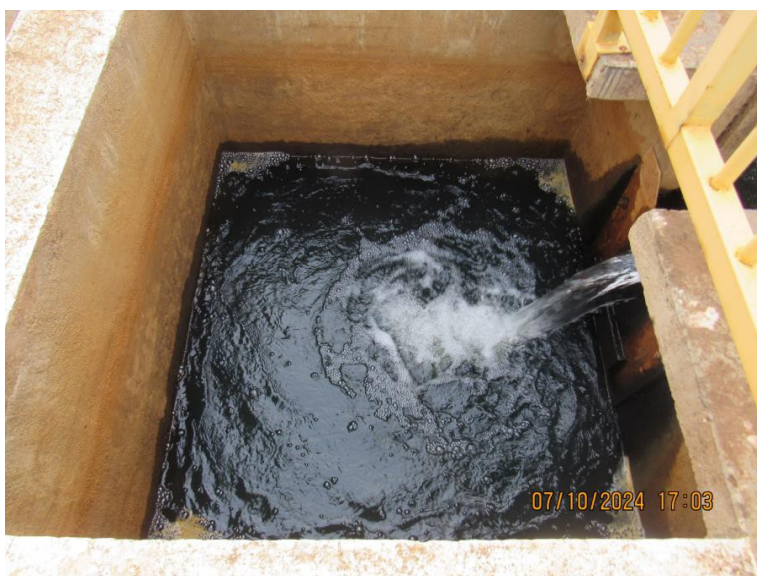
Constatação **702-2024-CT-20**: Os FILTROS da ETA encontram-se em boas condições de conservação e manutenção.

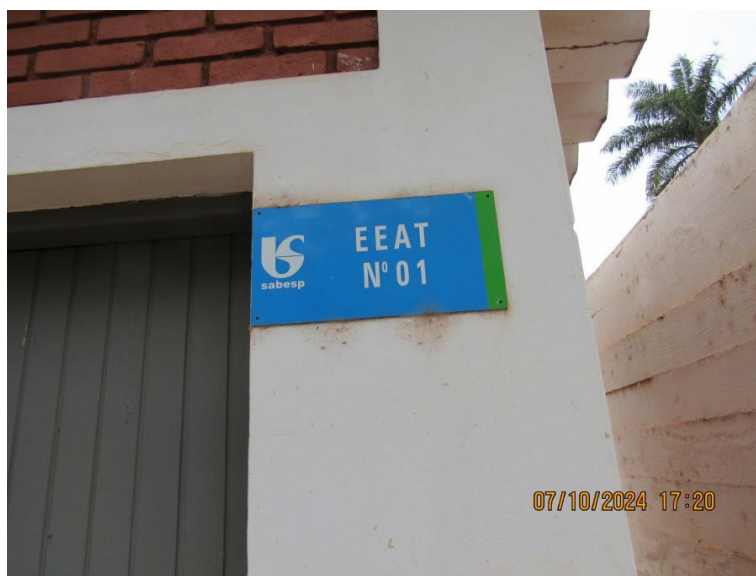
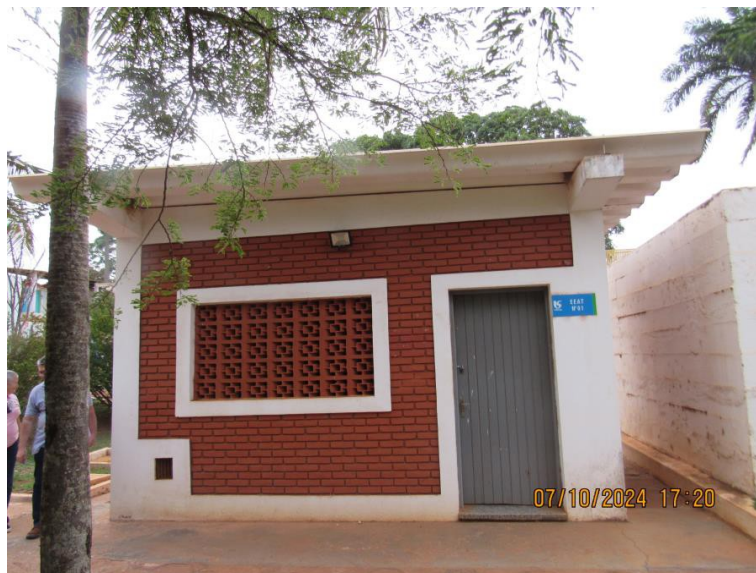
Constatação **702-2024-CT-27**: A INSTALAÇÃO encontra-se em boas condições de conservação da área.

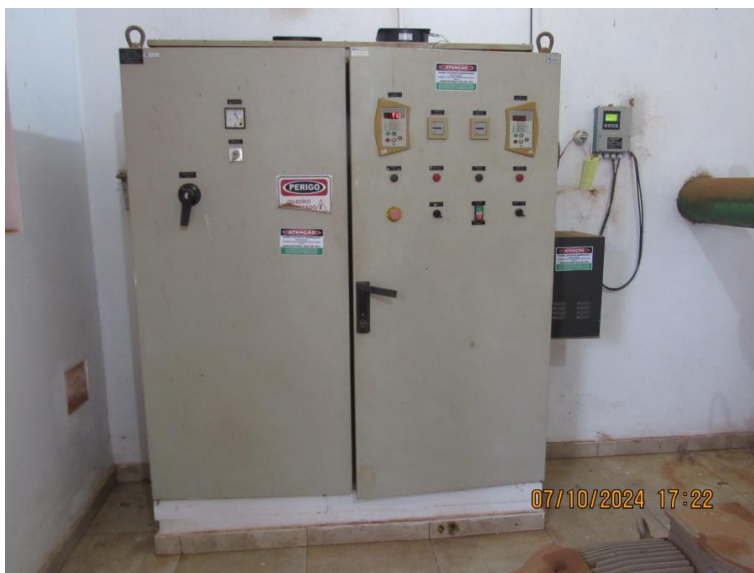
Constatação **702-2024-CT-30**: O PAINEL ELÉTRICO encontra-se em boas condições de segurança e operação

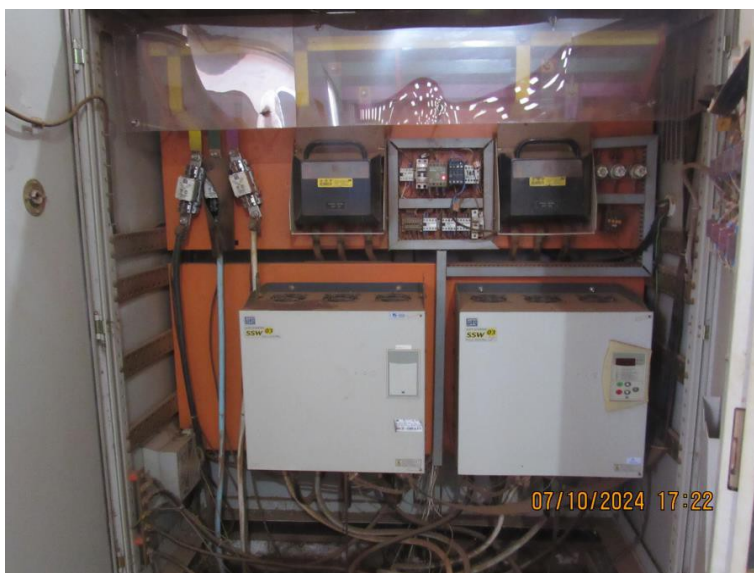
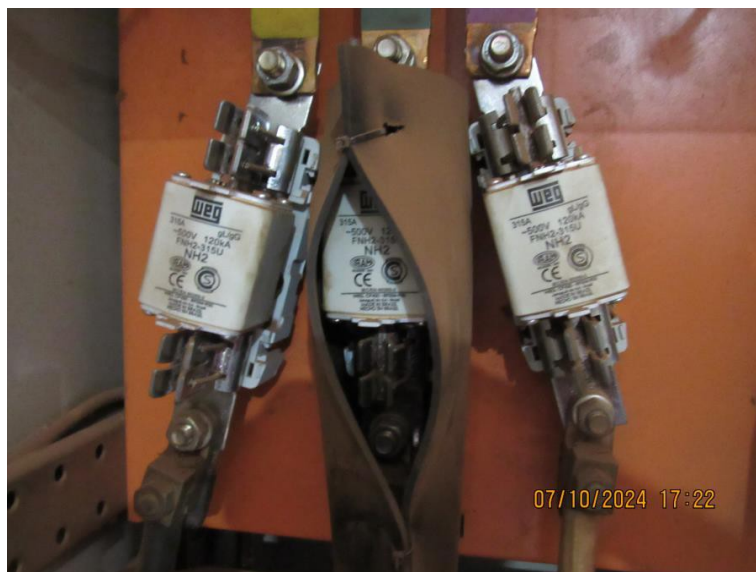
Constatação **702-2024-CT-31**: AS INSTALAÇÕES ELÉTRICAS DO PAINEL ELÉTRICO NÃO se encontram em condições de manutenção e conservação, conforme discriminado a seguir: Suportes dos fusíveis NH montados em condições que apresentam riscos de acidente.

AS INSTALAÇÕES ELÉTRICAS DO PAINEL ELÉTRICO NÃO se encontram em condições de manutenção e conservação, conforme discriminado a seguir: Suportes dos fusíveis NH montados em condições que apresentam riscos de acidente.

Recomenda-se adequar a instalação dos componentes conforme as normas vigentes.

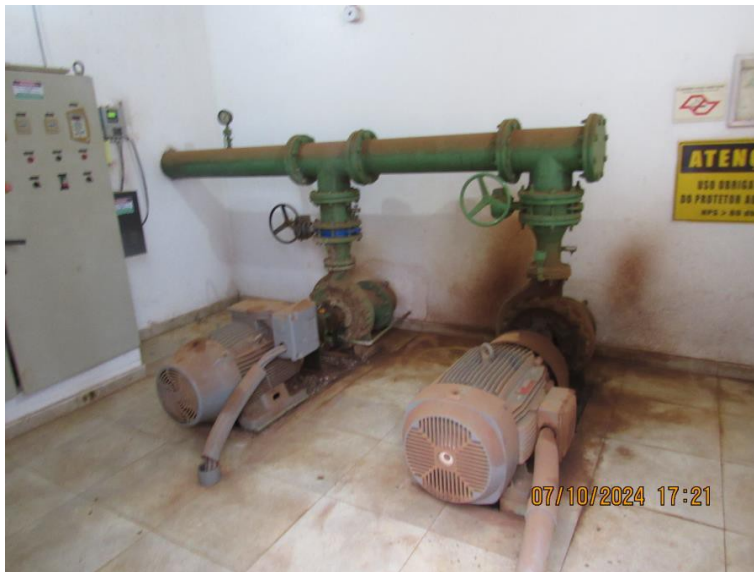
Constatação **702-2024-CT-36**: O CONJUNTO MOTOR-BOMBA da INSTALAÇÃO, está protegido de variações térmicas e intempéries.

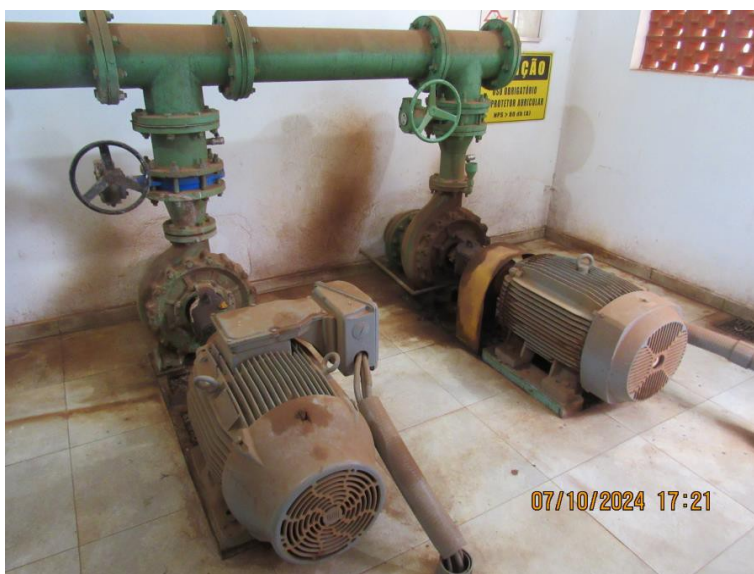
Constatação **702-2024-CT-37**: Os CONJUNTOS MOTOR-BOMBA da INSTALAÇÃO encontram-se em boas condições de conservação e manutenção.

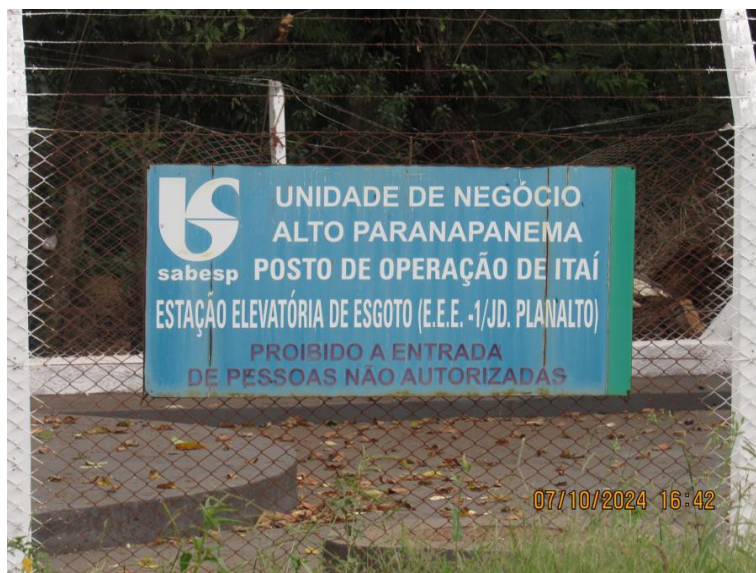
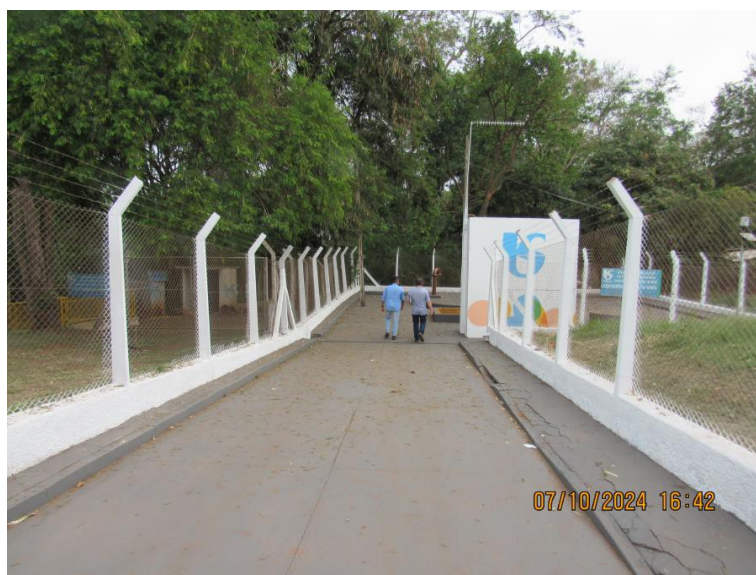
Constatação **702-2024-CT-51**: A INSTALAÇÃO encontra-se em boas condições de conservação da área.

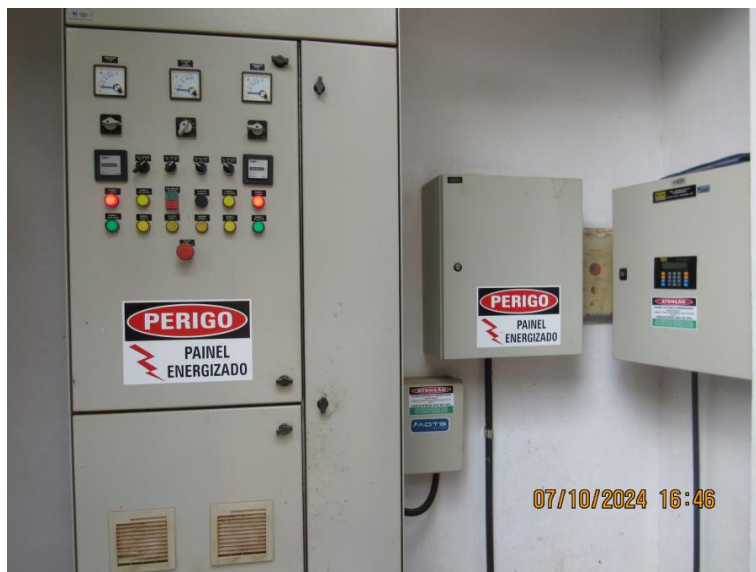
Constatação **702-2024-CT-53**: O PAINEL ELÉTRICO encontra-se em boas condições de segurança e operação

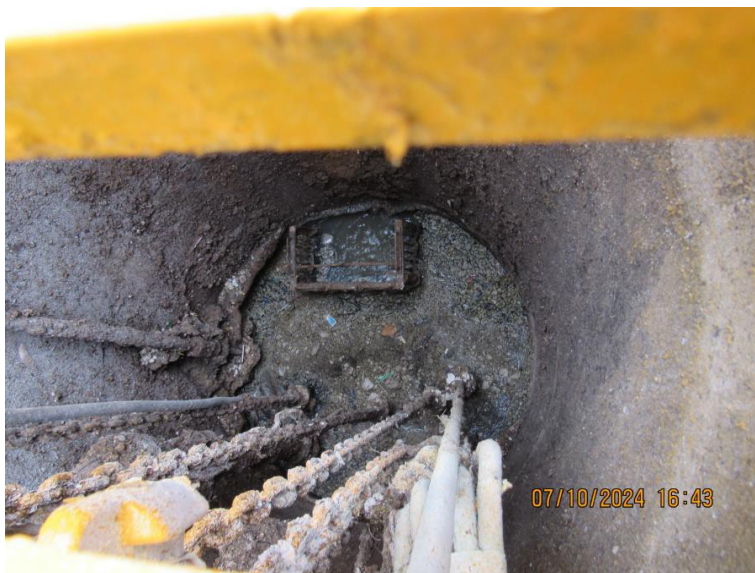
Constatação **702-2024-CT-56:** A ESTAÇÃO ELEVATÓRIA DE ESGOTO possui dispositivos para remoção de sólidos grosseiros (TRATAMENTO PRELIMINAR).

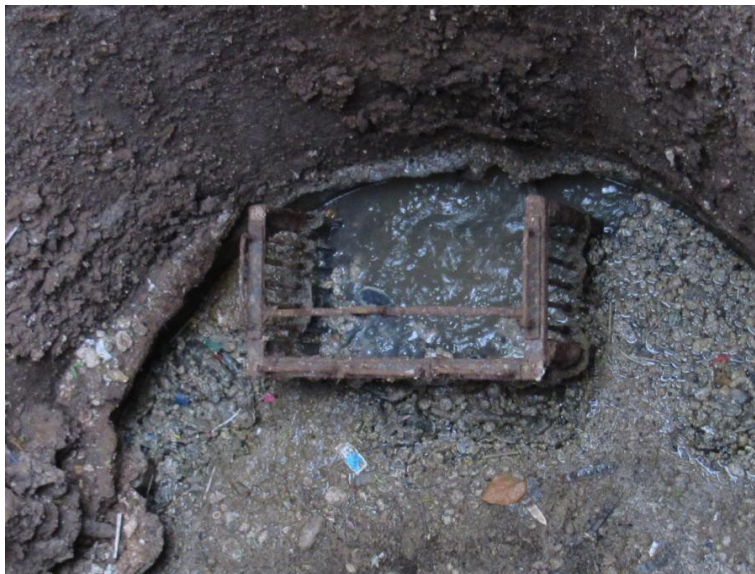
Constatação **702-2024-CT-57:** Os dispositivos para remoção de sólidos grosseiros (TRATAMENTO PRELIMINAR) da ESTAÇÃO ELEVATÓRIA DE ESGOTO encontram-se em boas condições de conservação e manutenção.

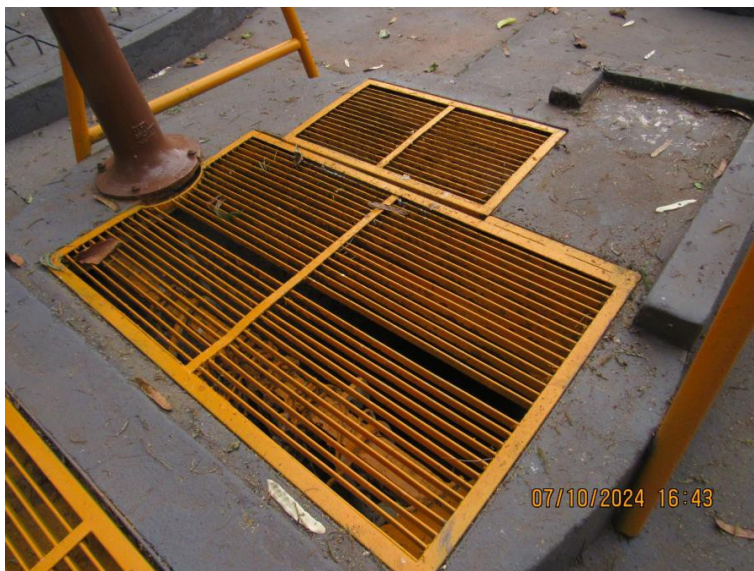
Constatação **702-2024-CT-62**: O POÇO DE SUCÇÃO da ESTAÇÃO ELEVATÓRIA DE ESGOTO encontra-se devidamente protegido com tampas ou grades resistentes, travadas em bom estado de conservação e manutenção.

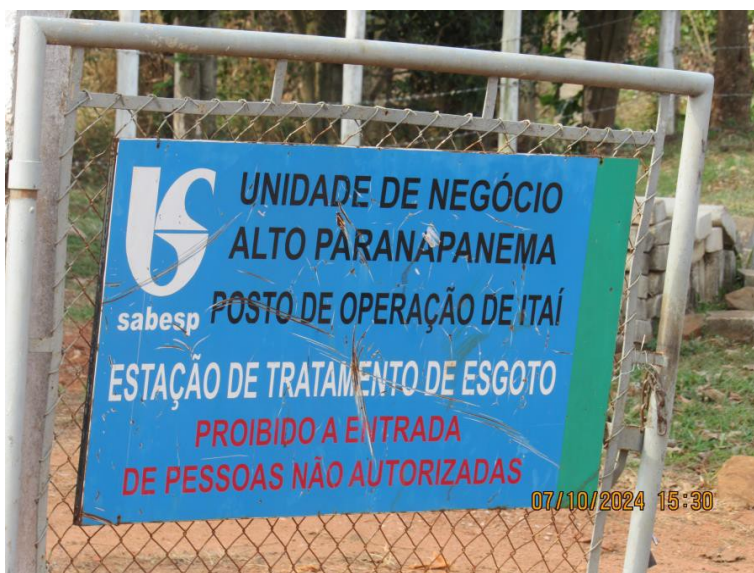
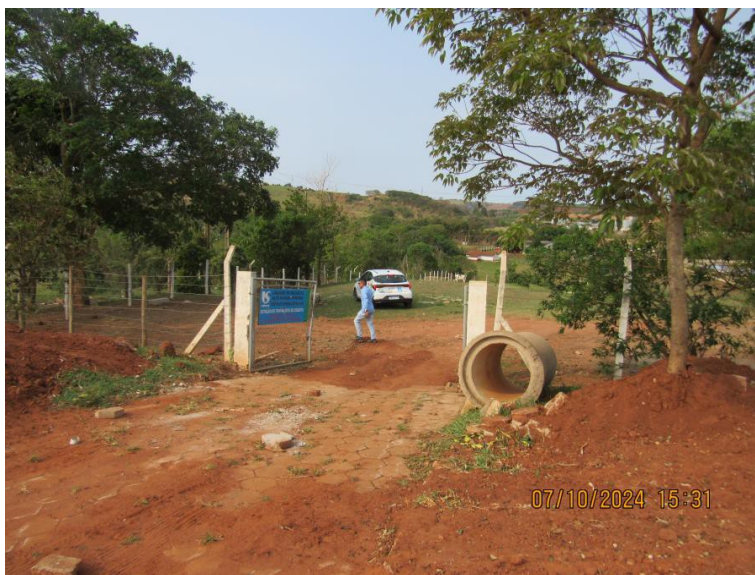
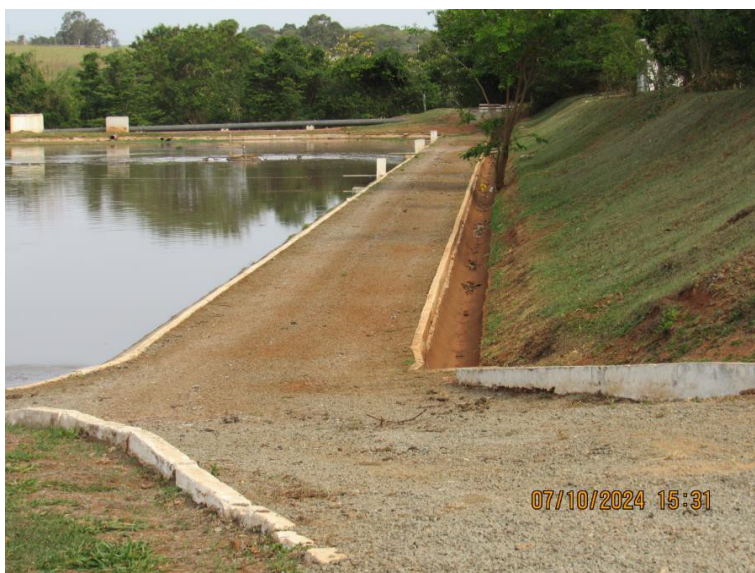
Constatação **702-2024-CT-39**: A INSTALAÇÃO encontra-se em boas condições de conservação da área.

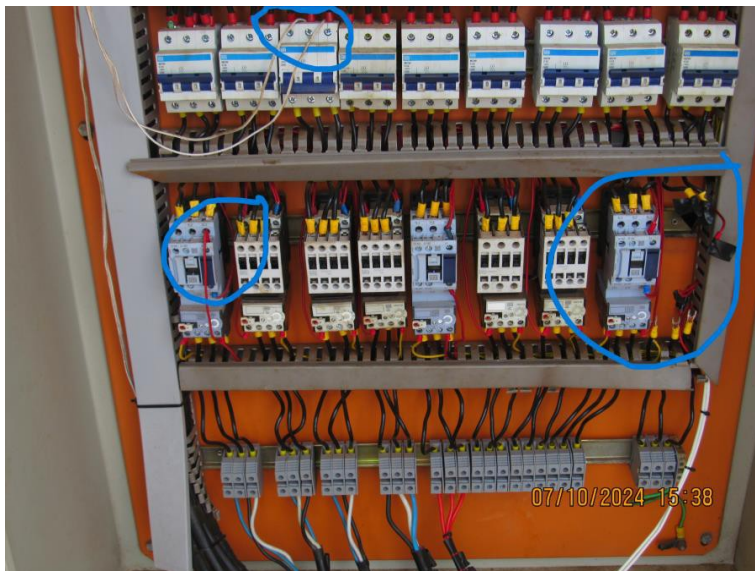
Constatação **702-2024-CT-43**: AS INSTALAÇÕES ELÉTRICAS DO PAINEL ELÉTRICO NÃO se encontram em condições de manutenção e conservação, conforme discriminado a seguir: O

painel possui fusíveis com valores nominais diferentes, fiação pendurada no interior do painel e ausência de componentes.

AS INSTALAÇÕES ELÉTRICAS DO PAINEL ELÉTRICO NÃO se encontram em condições de manutenção e conservação, conforme discriminado a seguir: O painel possui fusíveis com valores nominais diferentes, fiação pendurada no interior do painel e ausência de componentes.

Recomenda-se adequar a instalação dos componentes conforme as normas vigentes.

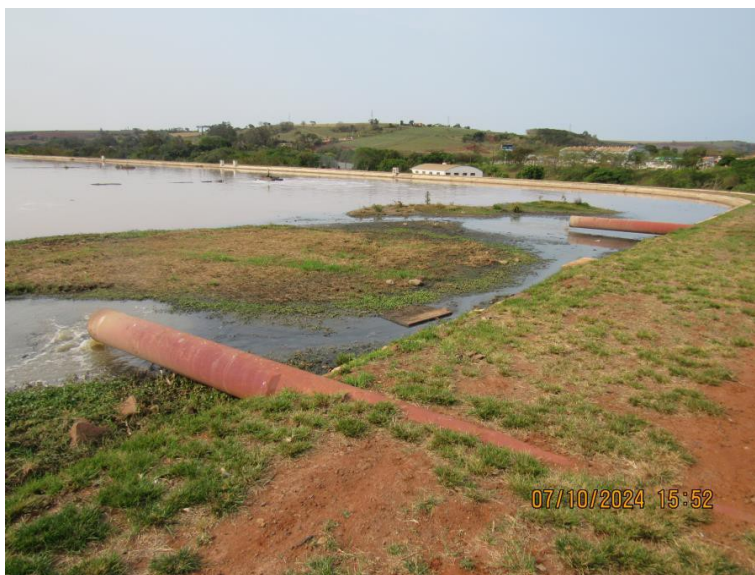
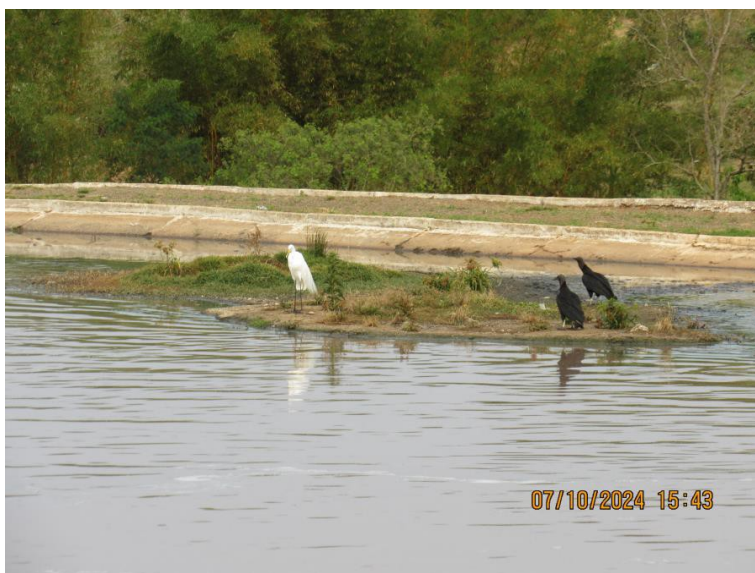
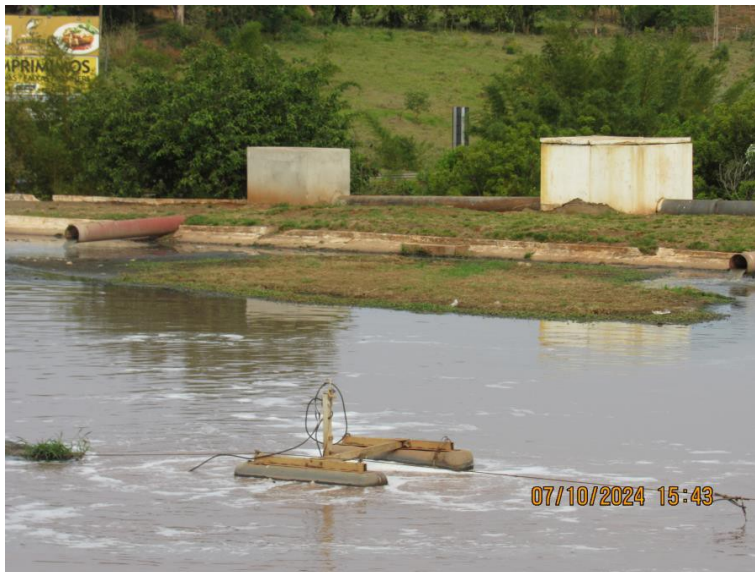
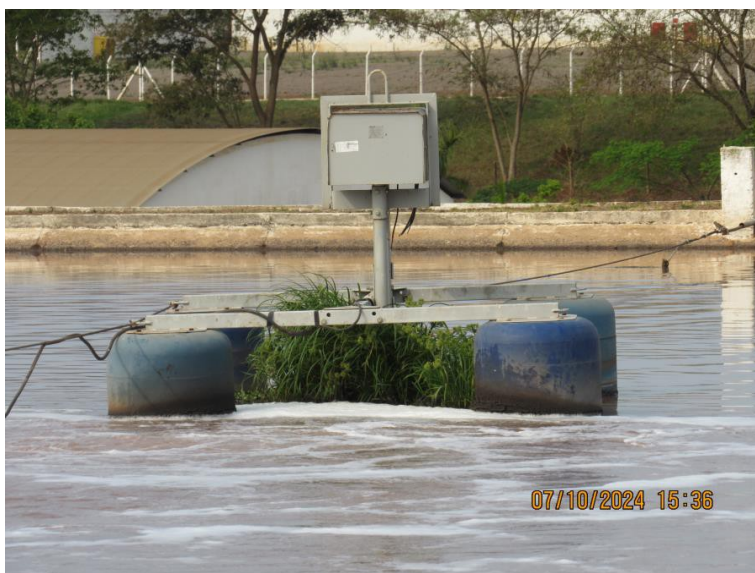
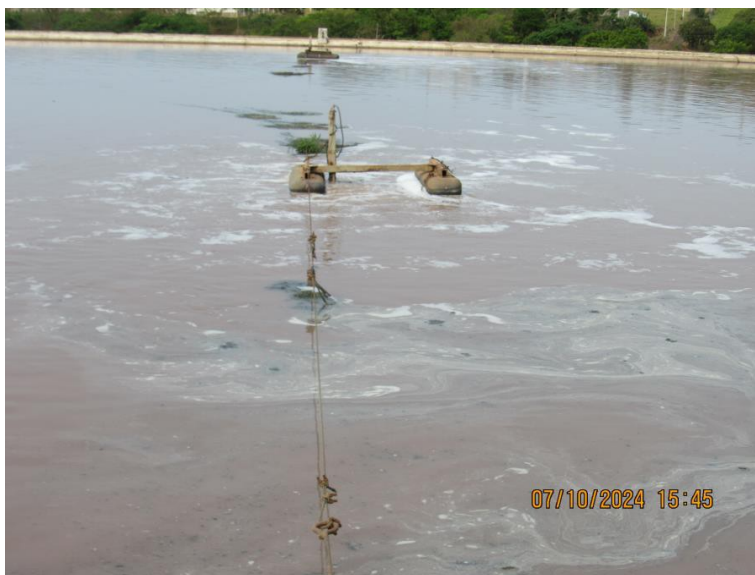
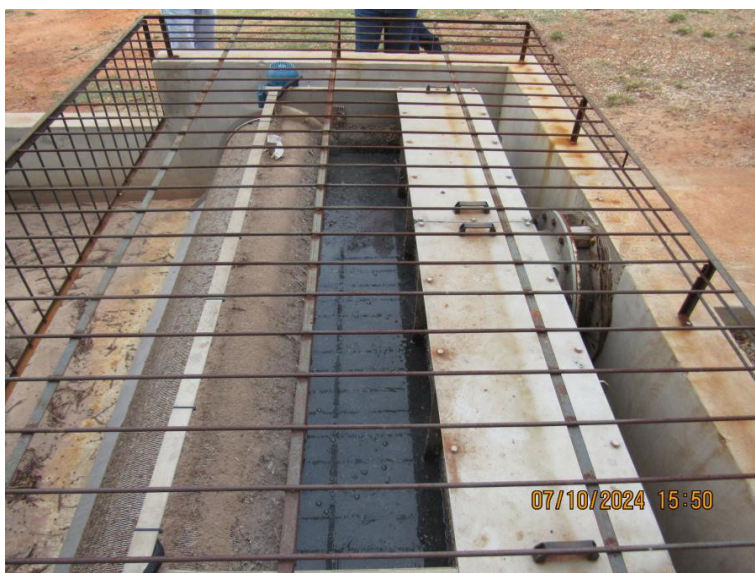
Constatação **702-2024-CT-47**: O TRATAMENTO DOS ESGOTOS DA ETE NÃO se encontra visualmente adequado, conforme discriminado a seguir.

Foi constatado o assoreamento no terço inicial da lagoa com prejuízo ao processo de tratamento, possui sete aeradores instalados, mas só quatro estavam operando normalmente, constatada existência de vegetação sobre as carcaças dos aeradores, além disso, existe uma peneira rotativa instalada que não funciona, retraindo resíduos em decomposição e contribuindo para o aumento do odor próximo ao tratamento preliminar.

O TRATAMENTO DOS ESGOTOS DA ETE NÃO se encontra visualmente adequado, conforme discriminado a seguir. Foi constatado o assoreamento no terço inicial da lagoa com prejuízo ao processo de tratamento, possui sete aeradores instalados, mas só quatro estavam operando normalmente, constatada existência de vegetação sobre as carcaças dos aeradores, além disso existe uma peneira rotativa instalada que não funciona, retendo resíduos em decomposição e contribuindo para o aumento do odor próximo ao tratamento preliminar.

Atendendo a demanda da prefeitura, na pessoa da secretária de meio ambiente, constatamos que a lagoa se encontra assoreada, com possíveis prejuízos a eficiência operacional, e pelo menos três aeradores estavam fora de operação no momento da fiscalização.

Recomenda-se a limpeza da lagoa e a manutenção dos equipamentos, de modo a operar a estação de forma adequada.

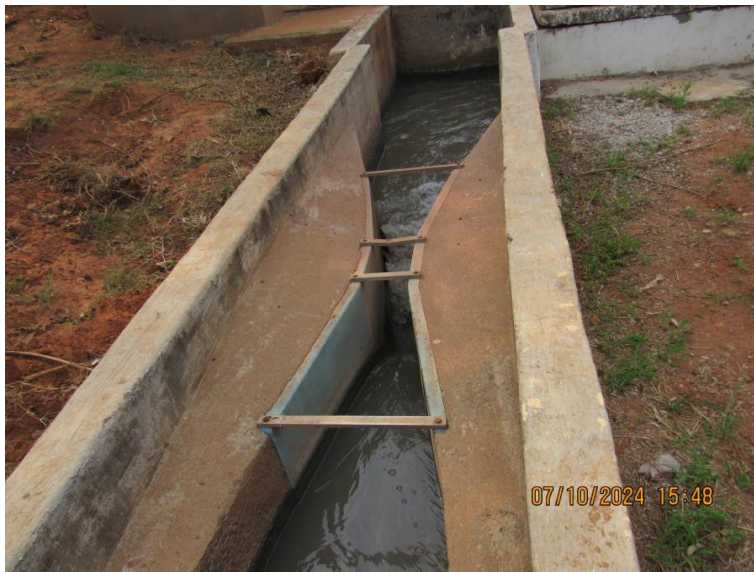
Constatação **702-2024-CT-49**: O MEDIDOR DE VAZÃO da ETE encontra-se instalado MEDIDOR DE VAZÃO da ETE encontra-se em funcionamento.

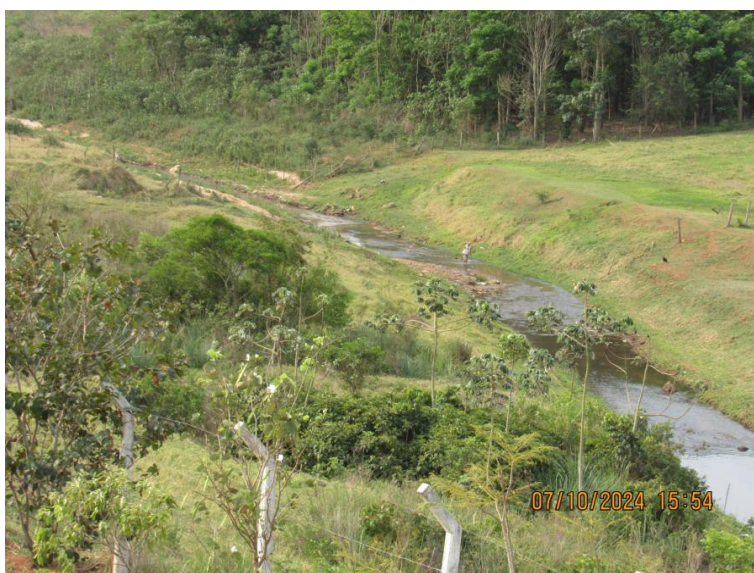
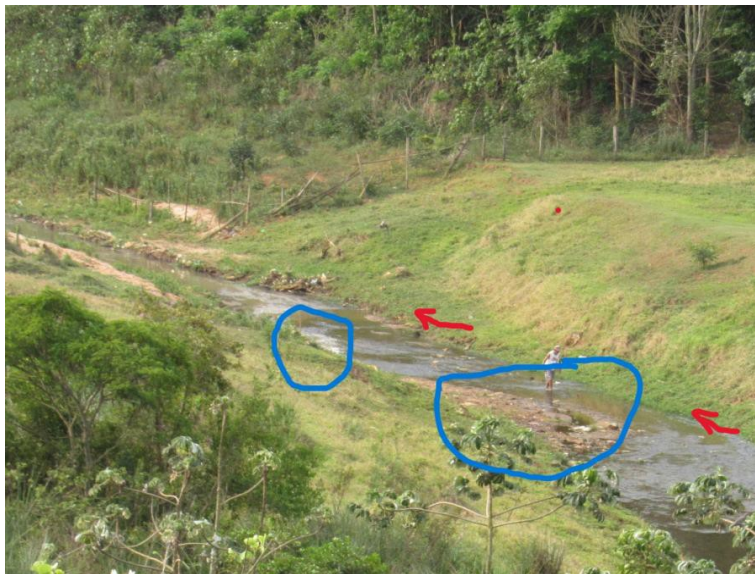
Constatação **702-2024-CT-71**: Averiguando a denúncia de assoreamento do ribeirão dos carrapatos pelo efluente da ETE, concluímos que tal fato não procede, pois constatamos que esse assoreamento tem sido causado pelas galerias de águas pluviais que drenam as águas de chuvas para o ribeirão, pois notamos a existência de areia, galhos e resíduos de obras no trecho a montante do lançamento.

No que diz respeito a um possível assoreamento do córrego dos carrapatos, constatamos que esse assoreamento tem sido causado pelas galerias de águas pluviais que drenam as águas de chuvas para um ponto a montante do lançamento, pois notamos a existência de areia, galhos e resíduos de obras no trecho que conseguimos acessar, entretanto constatamos que o emissário está rompido lançando o efluente diretamente no solo, em um ponto entre quinze a vinte metros antes do ribeirão. Face ao exposto, e em conformidade com o regramento estabelecido pela regulação da ARSESP, enviamos o relatório de fiscalização para conhecimento de todos os interessados.

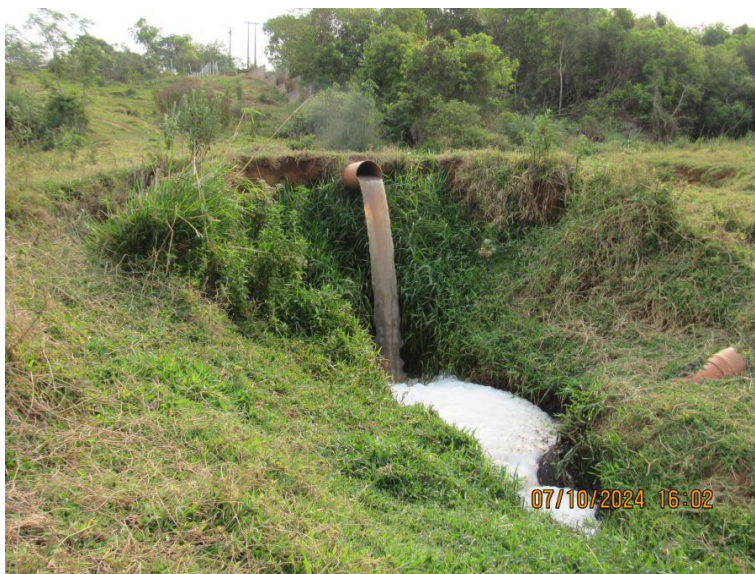
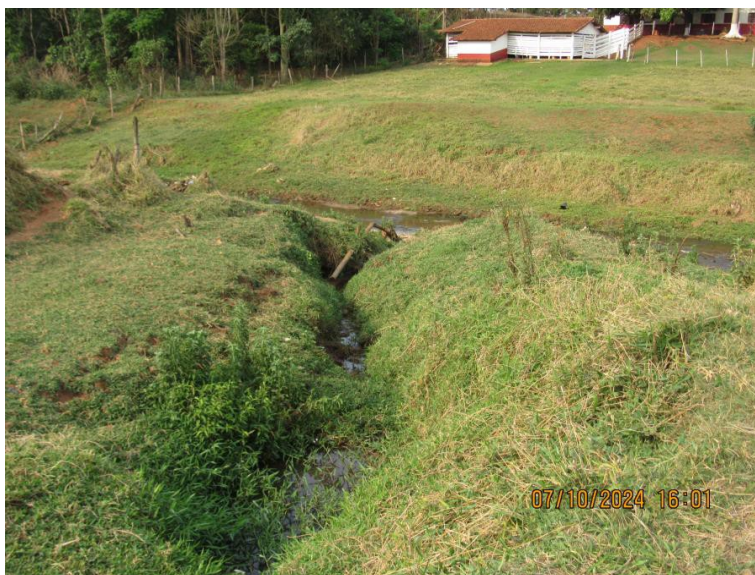
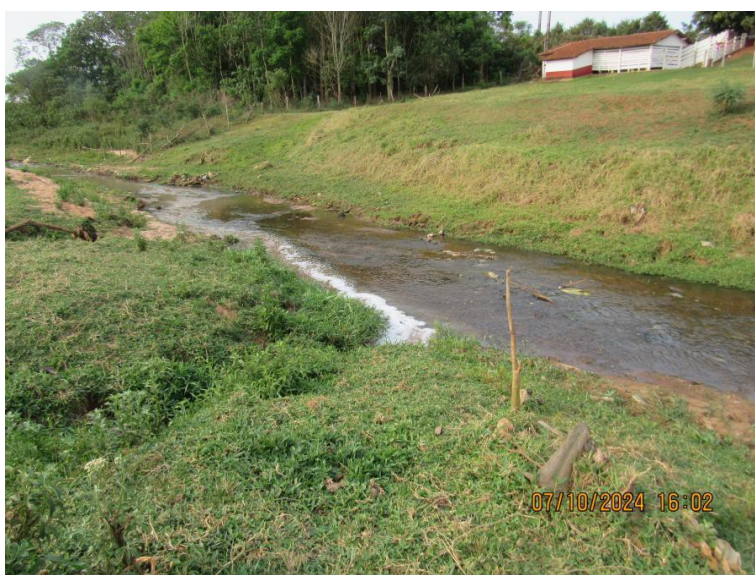
Constatação **702-2024-CT-70**: Constatamos o rompimento da tubulação do emissário de ETE, com os esgotos sendo lançados no solo em ponto diverso do lançamento original.

Constatamos o rompimento da tubulação do emissário de ETE, com os esgotos sendo lançados no solo em ponto diverso do lançamento original.

Recomendamos que seja feita a manutenção da tubulação do emissário, com a implantação de uma calha de dissipação no ponto de lançamento no Ribeirão dos Carrapatos.

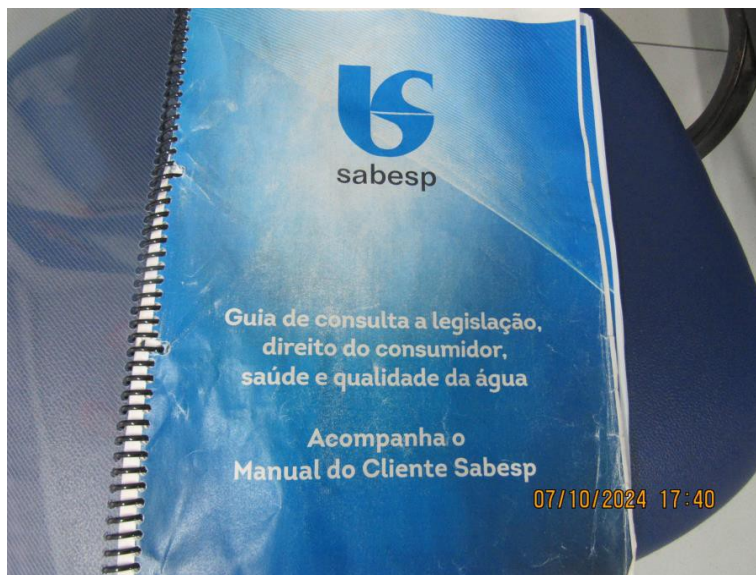
Constatação **702-2024-CT-63**: A AGÊNCIA DE ATENDIMENTO mantém à disposição dos usuários as publicações exigidas pela ARSESP.

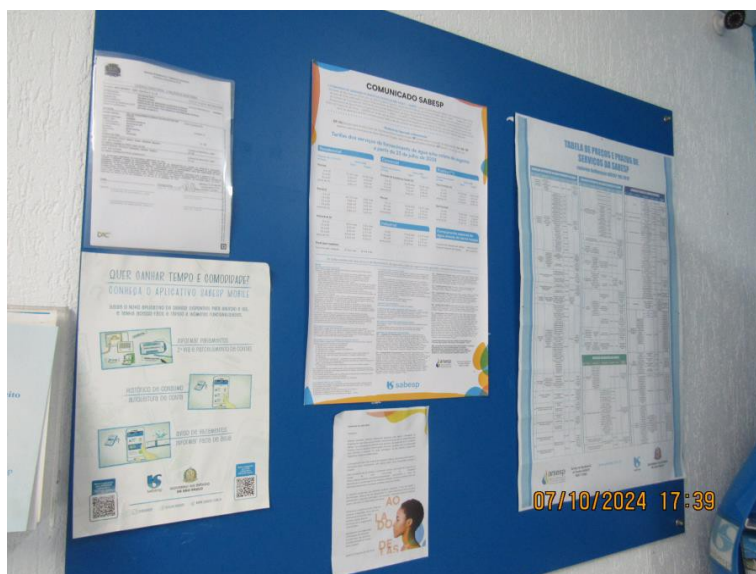
Constatação **702-2024-CT-64**: A AGÊNCIA DE ATENDIMENTO mantém à disposição dos usuários as tabelas de tarifas dos serviços de abastecimento de água e de esgotamento sanitário.
