RELATÓRIO TÉCNICO
150.301-205
Casa Militar do Gabinete do
Governador
Itaí
02 de maio de 2017

**MAPEAMENTO DE ÁREAS DE ALTO E MUITO ALTO RISCO A
DESLIZAMENTOS E INUNDAÇÕES DO MUNICÍPIO DE ITAÍ, SP**

CLIENTE
CASA MILITAR DO GABINETE DO GOVERNADOR

UNIDADE RESPONSÁVEL
CENTRO DE TECNOLOGIAS GEOAMBIENTAIS – CTGeo
Seção de Investigações, Riscos e Desastres Naturais – Sirden

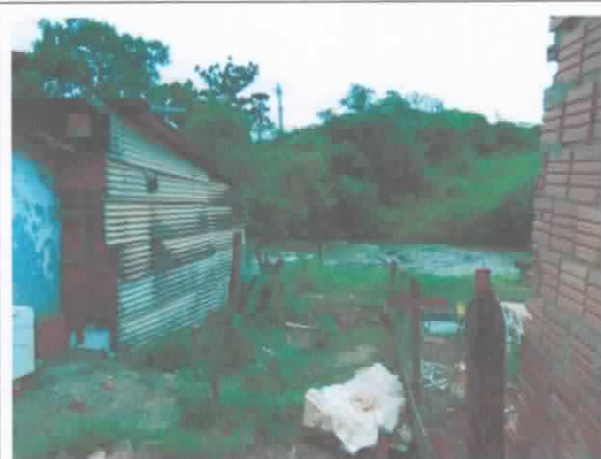
FOTO 1. Vista da porção dos fundos da moradia e do ribeirão dos Carrapatos (ao fundo). Notar distância das moradias, padrão construtivo e características do ribeirão (largura e altura das margens).

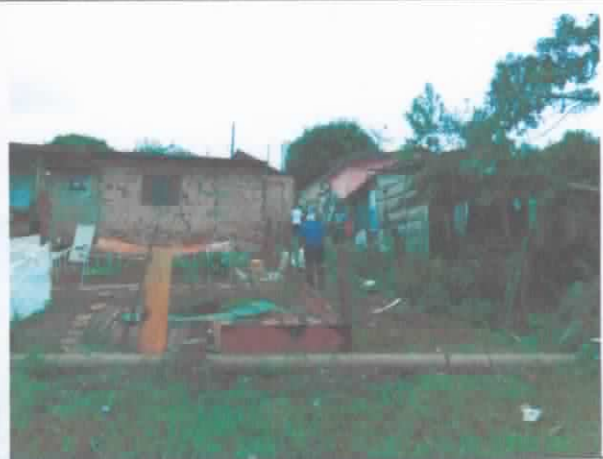
FOTO 2. Vista a partir da margem esquerda do ribeirão dos Carrapatos. Segundo informações da equipe da Comdec e dos moradores, as águas chegam a atingir a base das moradias. Notar padrão construtivo e características do talude marginal. Destaque, também, para tubulação de esgoto.

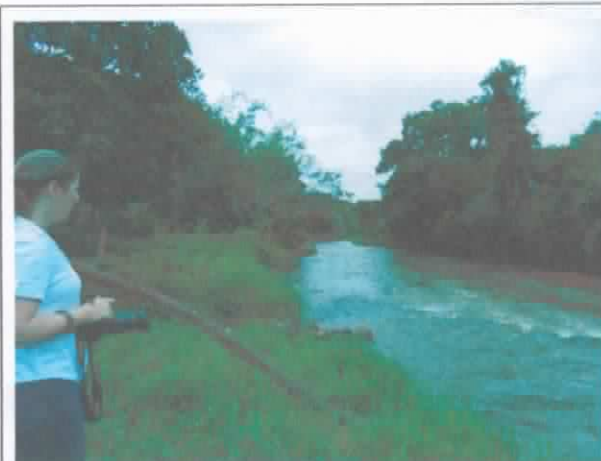
FOTO 3. Vista geral, de montante para jusante, do ribeirão dos Carrapatos. Notar dimensões da drenagem e características da cobertura vegetal dos taludes marginais.

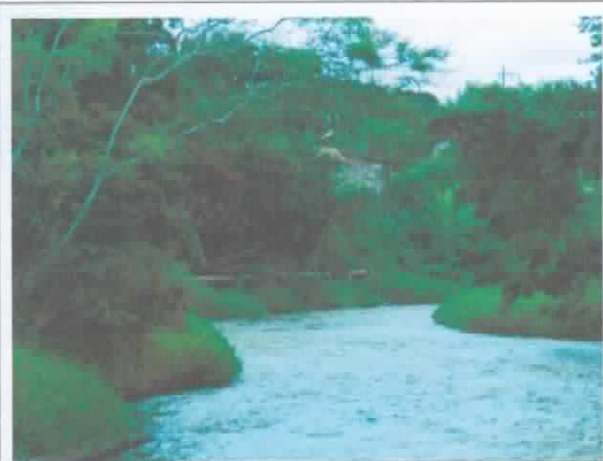
FOTO 4. Vista geral, de montante para jusante, do ribeirão dos Carrapatos, com destaque para moradia localizada na margem esquerda, tubulação de esgoto e proteção dos taludes marginais.

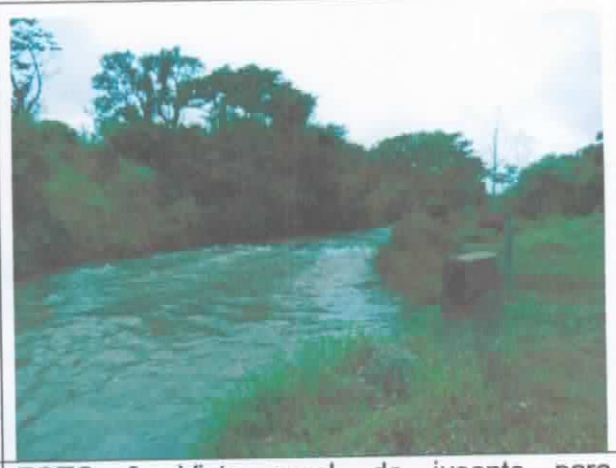
FOTO 6. Vista geral, de jusante para montante, do ribeirão dos Carrapatos. Notar dimensões e proteção vegetal em ambas as margens. Neste trecho há muitos terrenos ainda não ocupados, sendo que alguns são utilizados como área de pastagem.

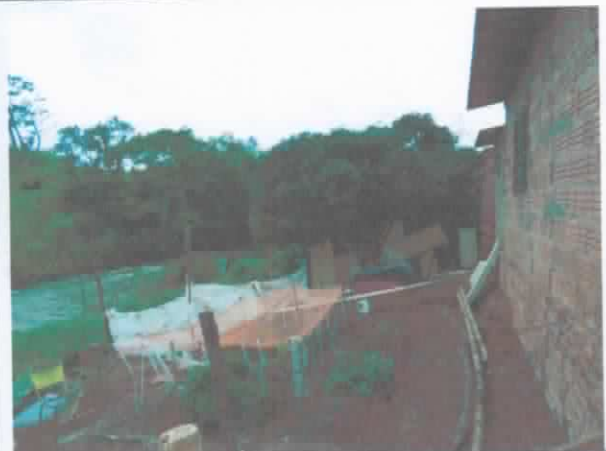
FOTO 8. Vista do ribeirão dos Carrapatos e moradia localizada na margem esquerda. Notar distância da moradia em relação à drenagem e padrão construtivo.

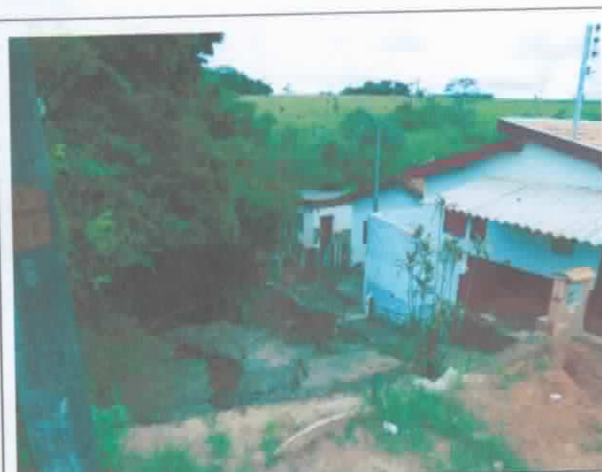
FOTO 12. Vista de moradias localizadas na margem esquerda do ribeirão dos Carrapatos e sistema de coleta de águas pluviais que passa lateralmente às moradias.

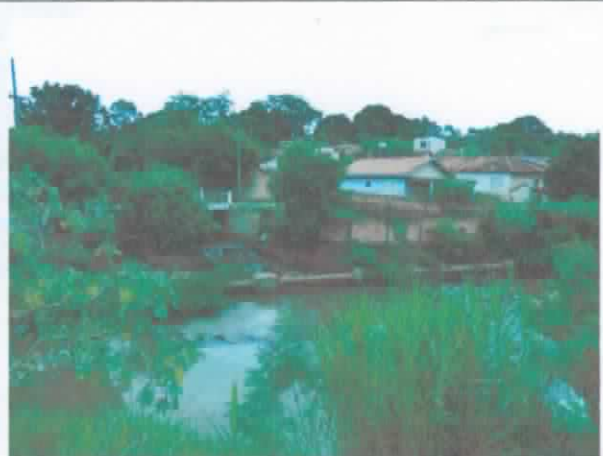
FOTO 16. Vista do encontro do ribeirão Lageadinho com o dos Carrapatos. Segundo informações da Comdec, as moradias localizadas na margem direita não são atingidas pelas inundações.

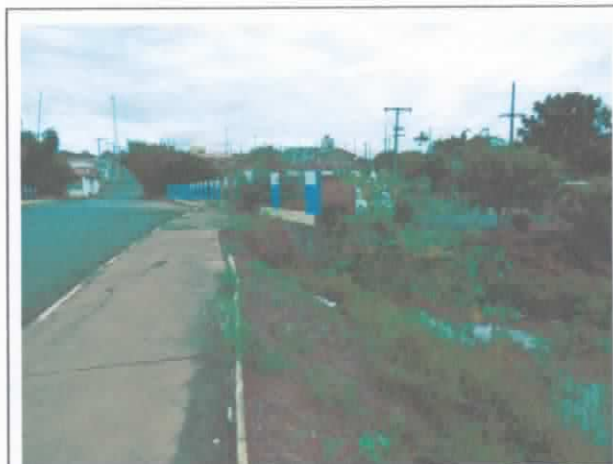
FOTO 17. Vista de ponte sobre o ribeirão Carrapatos. Segundo informações da Comdec, o taludeiro da ponte não chega a ser atingido pelas águas do ribeirão dos Carrapatos durante as cheias.

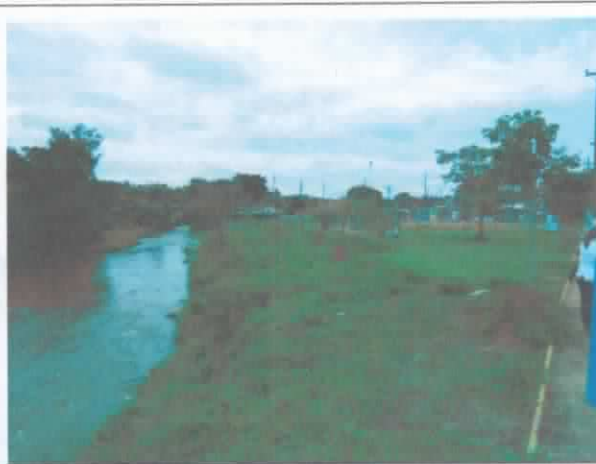
FOTO 18. Vista geral da margem direita do ribeirão dos Carrapatos e praça Tiago Nileto. A área é comumente afetada pelas inundações da drenagem.

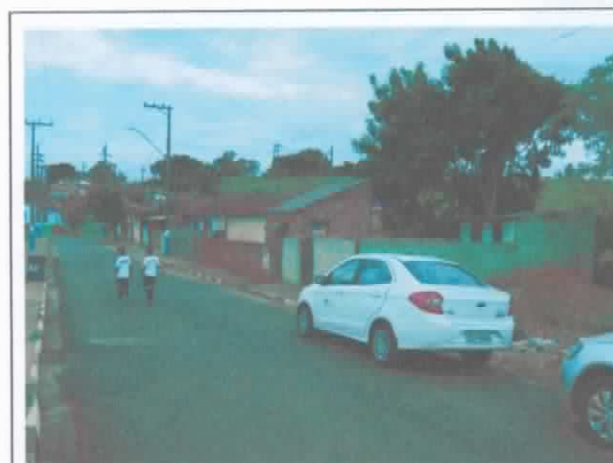
FOTO 19. Vista geral das moradias localizadas na margem direita do ribeirão dos Carrapatos. Em função das dimensões do córrego, da distância das moradias em relação à margem do ribeirão, da proteção vegetal presente na área e das condições topográficas da bacia, não houve, até o presente momento, registro de grandes impactos no bairro.

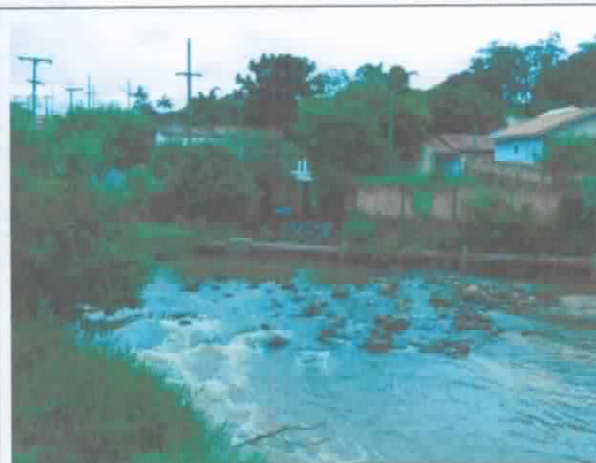
FOTO 20. Vista do encontro dos ribeirões Lageadinho e dos Carrapatos, com destaque para a tubulação de esgoto e galerias (ao fundo) executadas para reduzir a possibilidade de inundações provocadas pelo ribeirão Lageadinho.

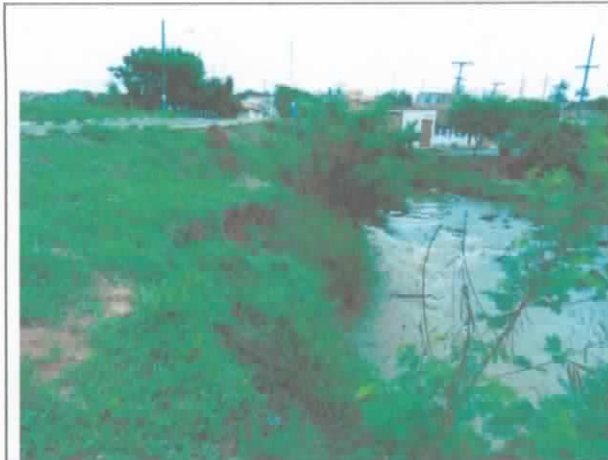
FOTO 21. Vista geral, de jusante para montante, do ribeirão dos Carrapatos. Notar dimensões da margem e pequenas rupturas dos taludes marginais.

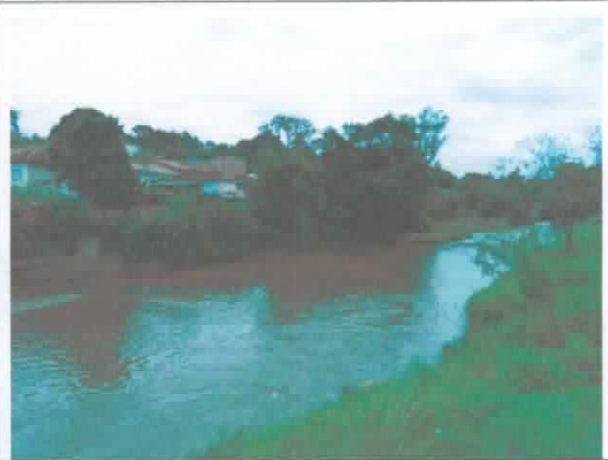
FOTO 22. Vista geral de moradias localizadas na margem direita do ribeirão. Apesar da proximidade, não há relatos de inundações neste trecho.

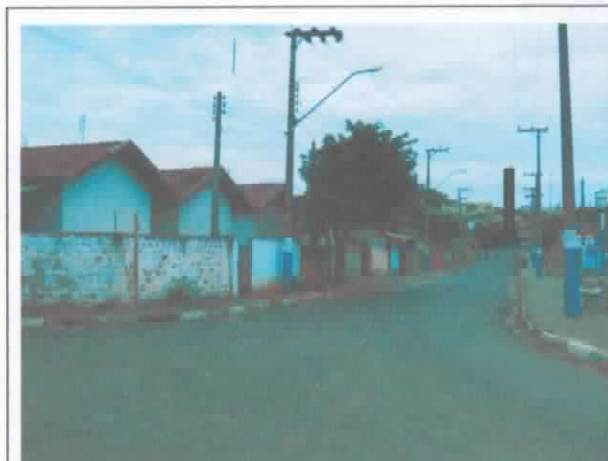
FOTO 23. Vista geral das moradias que são mais atingidas durante as inundações do ribeirão dos Carrapatos. Ao fundo (seta) ponte mostrada na FOTO 14.

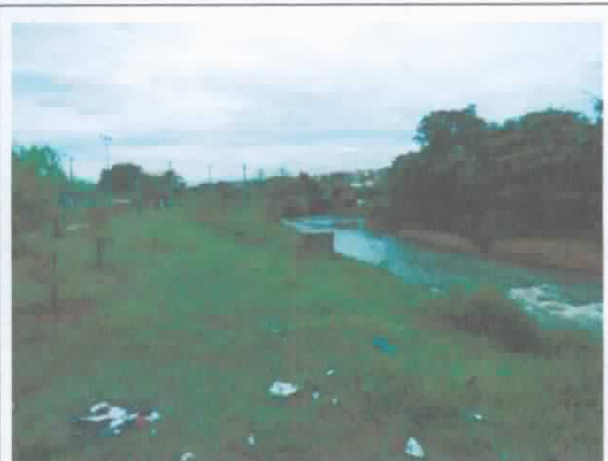
FOTO 24. Vista geral, de jusante para montante, do ribeirão dos Carrapatos em trecho comumente afetado pelas inundações.

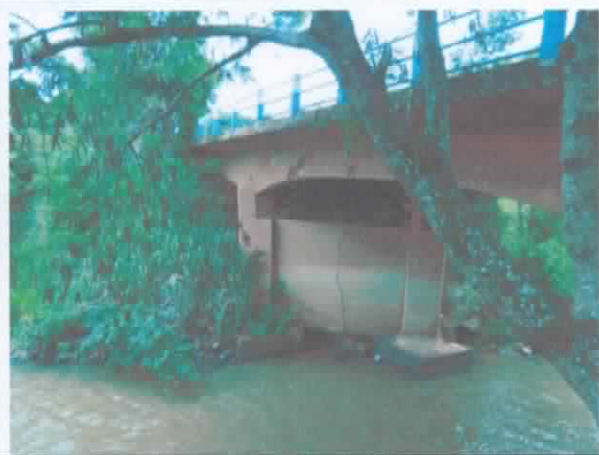
FOTO 28. Registro de ponte sobre o ribeirão dos Carrapatos. Notar que as estruturas apresentam patologias como trincas e pequenos deslocamentos.

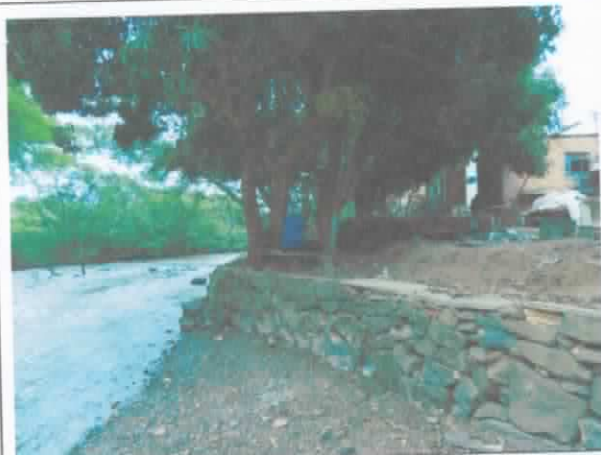
FOTO 29. Vista geral, de jusante para montante, do ribeirão dos Carrapatos. Notar distância das moradias em relação à drenagem e aterros executados, com alteamento do terreno.

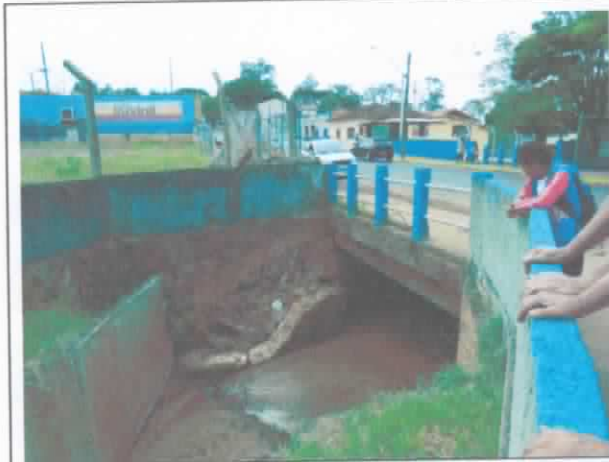
FOTO 45. Vista de travessia de drenagem e do ribeirão Lageadinho, nas proximidades da Via Cap. Cesário. Notar dimensões do canal e trecho afetado por movimentações do terreno (margem esquerda).

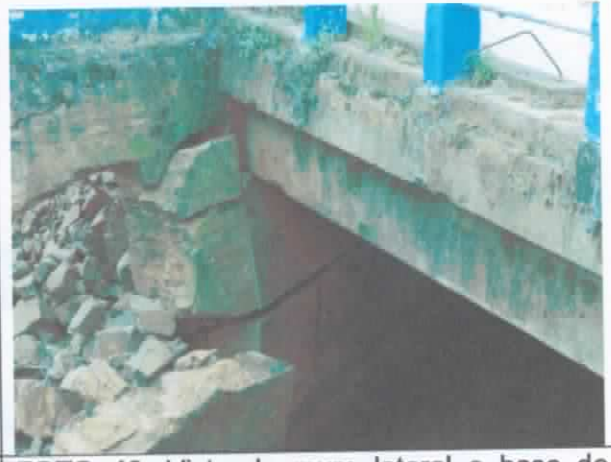
FOTO 46. Vista de muro lateral e base do taluleiro da travessia afetado por movimentações do terreno.

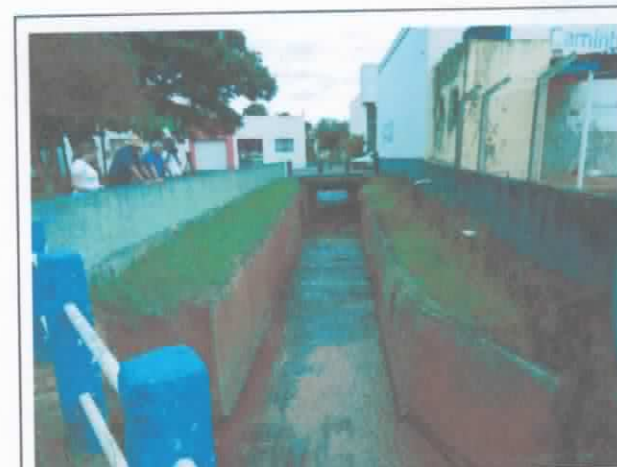
FOTO 47 Vista geral do ribeirão Lageadinho, na região central do município. Devido a frequentes inundações no local, a drenagem foi retificada, com ampliação do canal e das galerias.

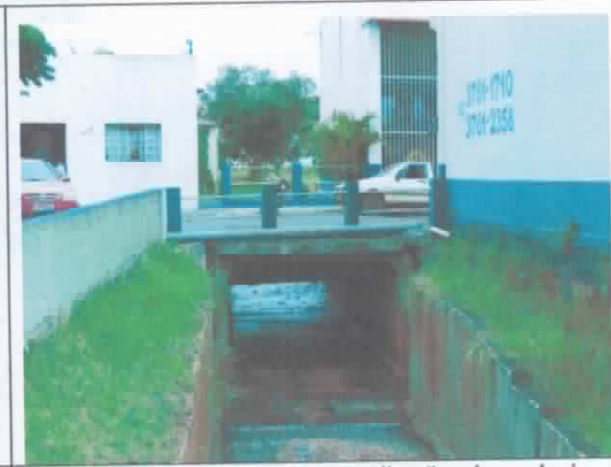
FOTO 48. Registro da ampliação de galeria e retificação do canal de drenagem. Notar dimensões do vão e proximidade das moradias e comércio.

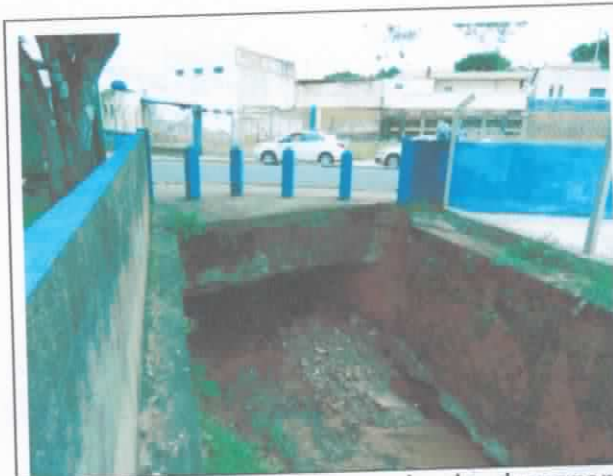
FOTO 53. Vista de travessia de drenagem com destaque para a dimensão do vão e dos materiais depositados no leito. Notar dimensões do canal.

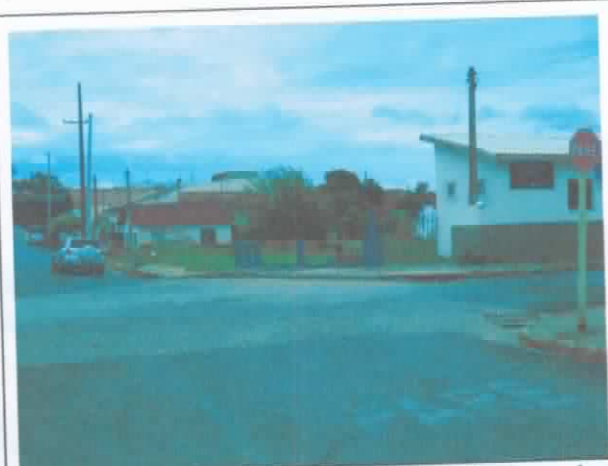
FOTO 54. Vista geral de área afetada pelas cheias do ribeirão Lageadinho. Notar, ao fundo, moradias construídas em ambas as margens do canal.

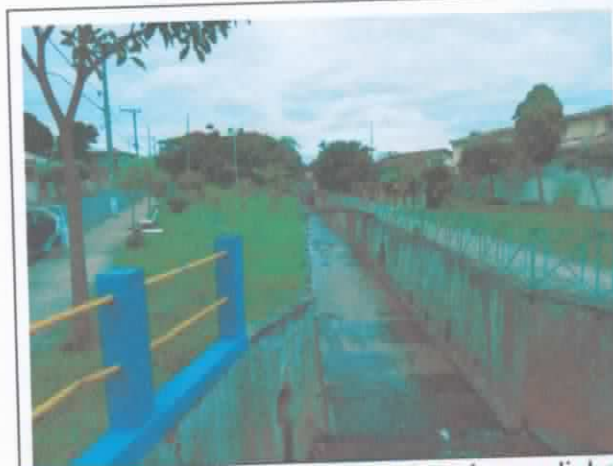
FOTO 55. Vista geral do ribeirão Lageadinho. Notar dimensões e geometria do canal após obras de retificação.

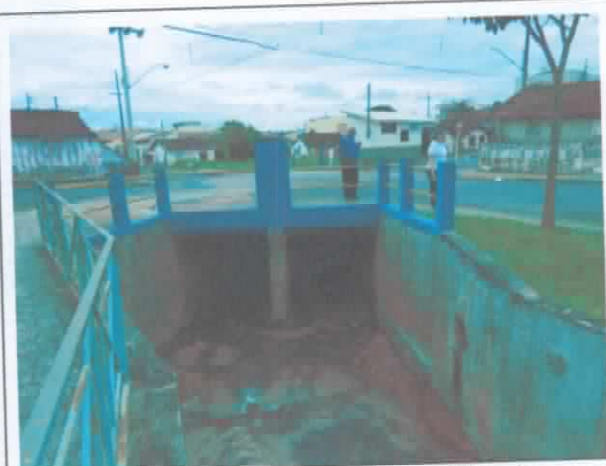
FOTO 56. Vista de trecho retificado com ampliação das galerias.

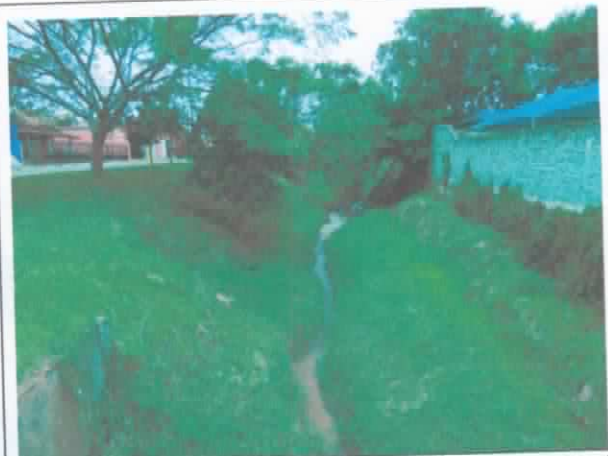
FOTO 58. Vista geral de trecho em canal natural do ribeirão Lageadinho. Notar dimensões das margens, curso d'água e proximidade das moradias na margem esquerda.

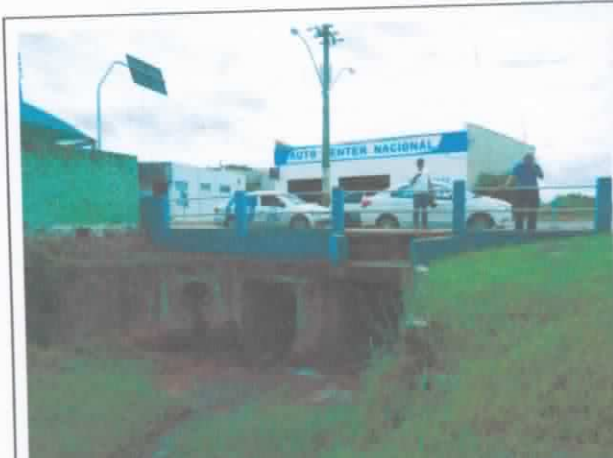
FOTO 59. Vista de travessia de drenagem nas proximidades da Av. Santo Antônio. Notar dimensões das aduelas de concreto.

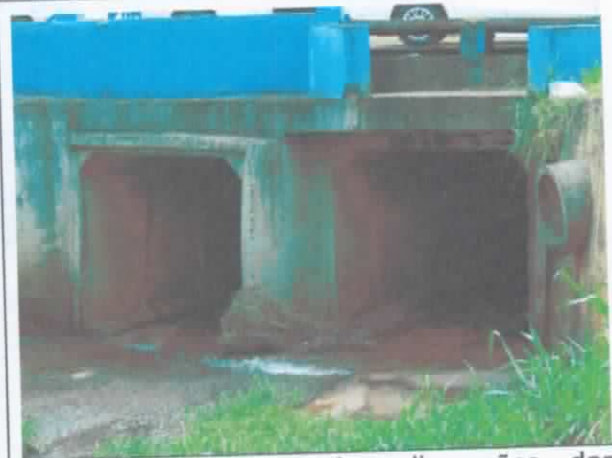
FOTO 60. Detalhe das dimensões das aduelas de concreto mostradas na FOTO 59.

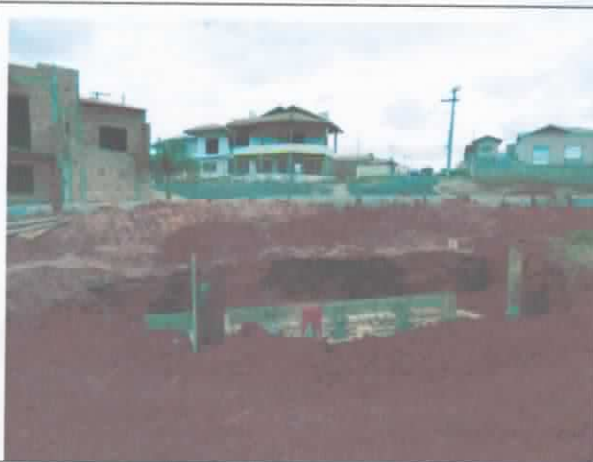
FOTO 63. Vista geral de área afetada por deslizamento pontual. As movimentações ocorreram em função de rupturas do sistema de coleta e condução das águas pluviais. Notar distância das moradias e sistema viário pavimentado.
