**PLANO DE CONTROLE DE EROSÃO
DO MUNICÍPIO DE ITAÍ**

ITAÍ, 2018

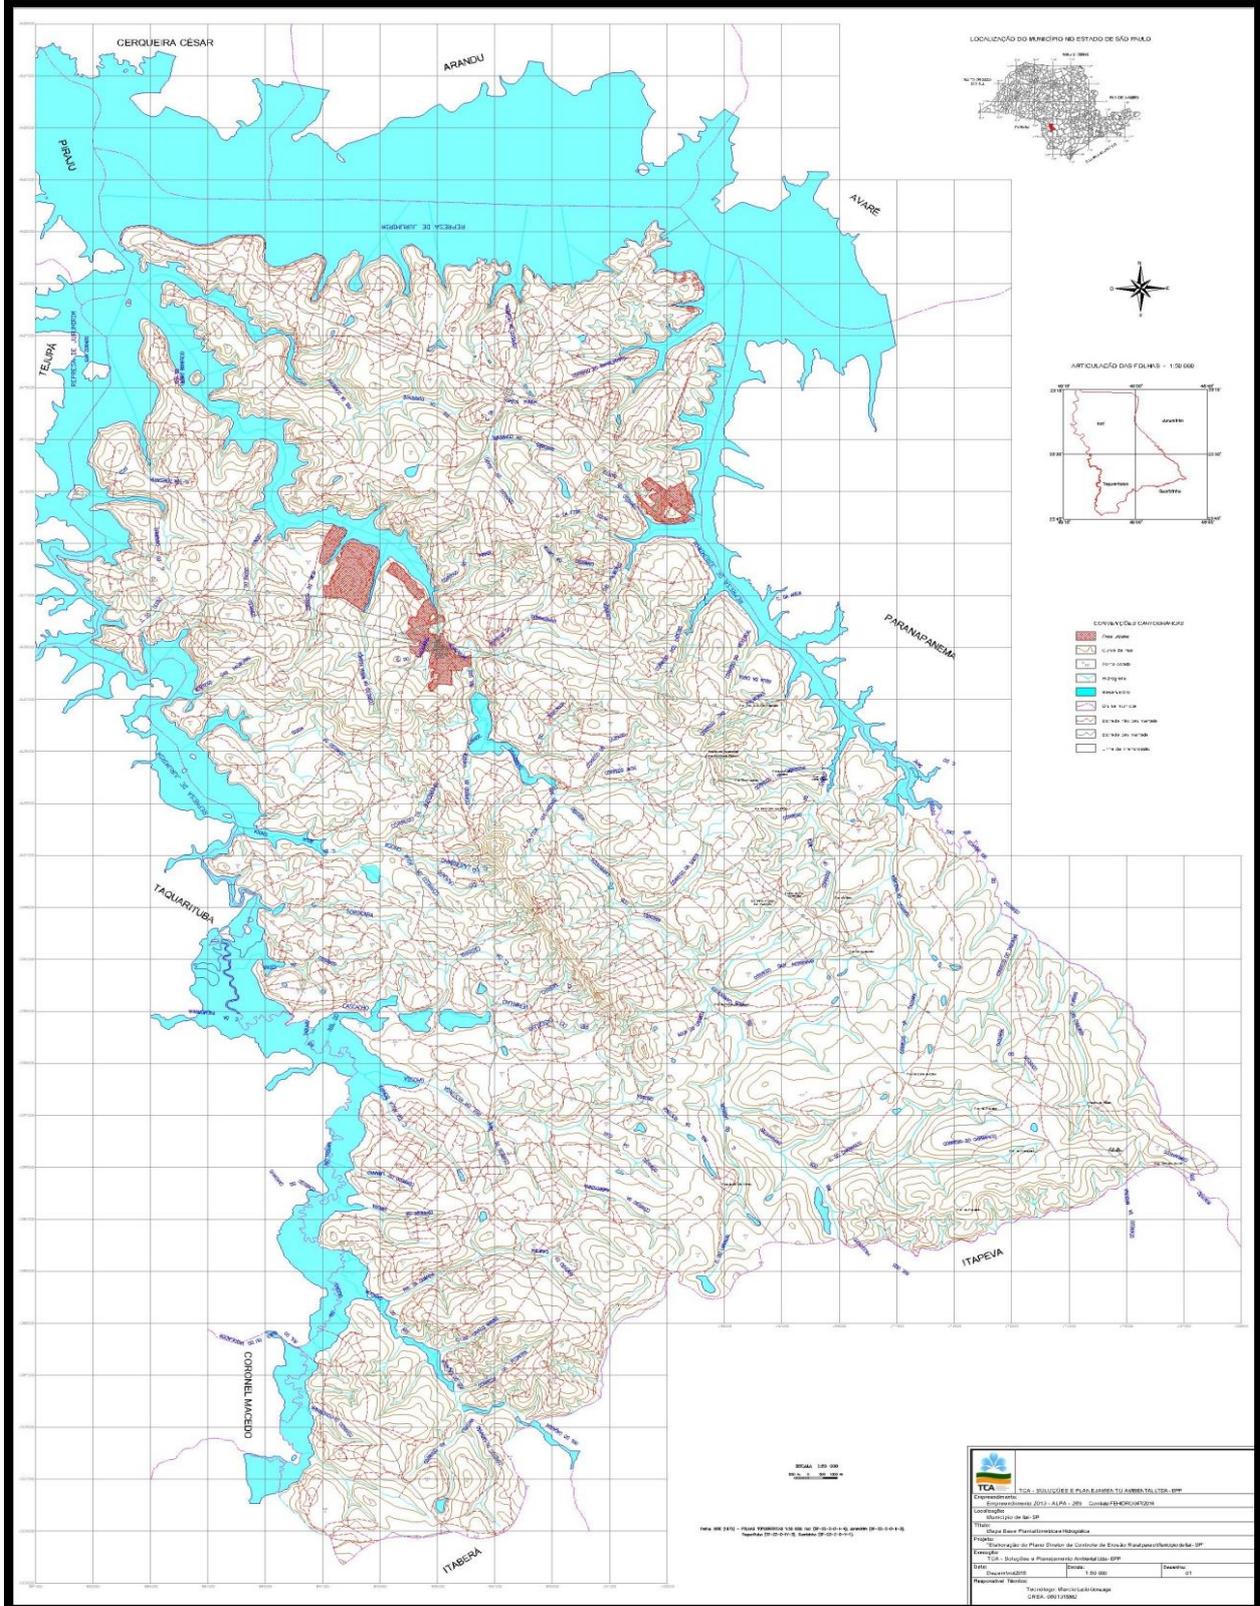
Figura 09: Mapa Base Planialtimétrica e Hidrográfica do Município de Itaipava

Para elaboração da base planialtimétrica, foram utilizados os programas CAD: MicroStation com os módulos IrasB (para o georreferenciamento), IGeovec (para a vetorização), e SIG. Para conversão dos produtos cartográficos impressos em papel, para o formato digital *raster* (ou matricial), foi realizada a escanização, ou varredura de dados, via scanner monocromático, formato A0, com planejamento dos valores utilizados, com alguns testes para definição dos parâmetros ideais e gravação de cópia de segurança (*back-up*) dos arquivos *raster*.

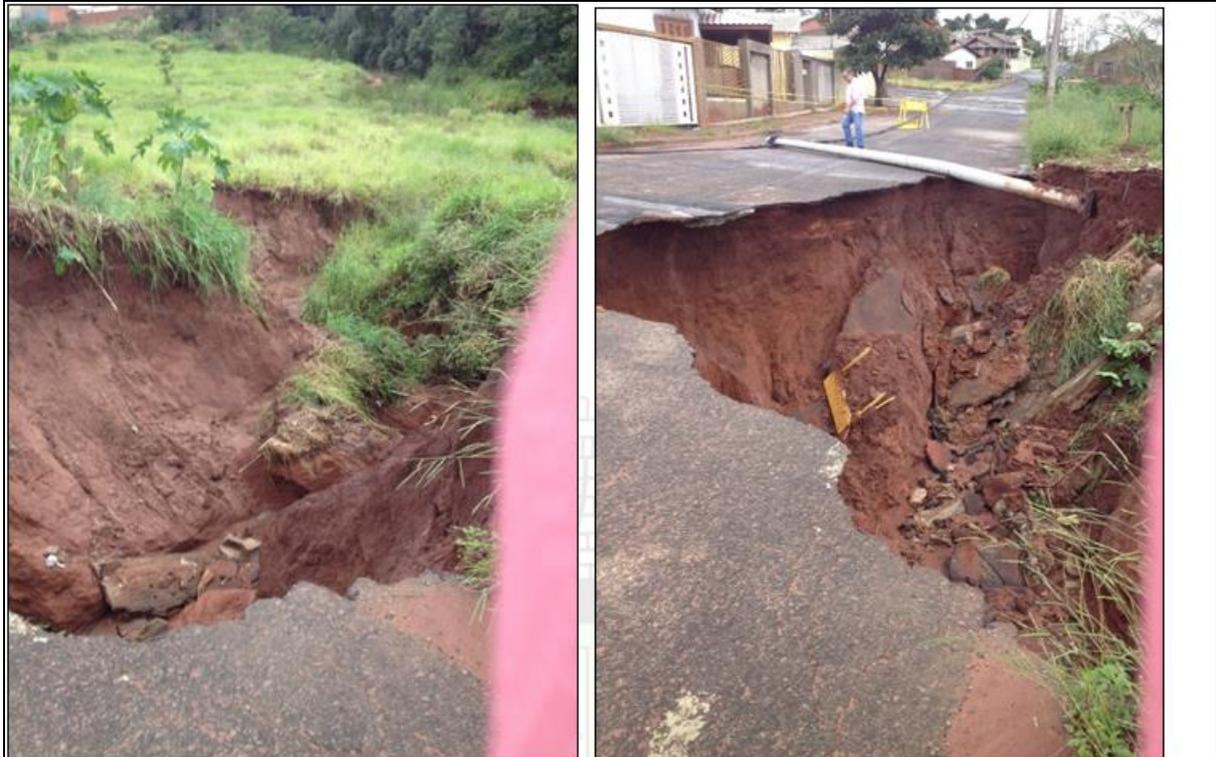
Figura 14: Processo de escorregamento na cabeceira do córrego Lajeadozinho ocorrido em 2016, Rua Márcio Cerqueira Vieira

Foto 1 e 2: Processos erosivos na área institucional do loteamento Marajoara. Vista parcial da Rua Marcio Cerqueira Vieira em local que havia dissipador que foi destruído pelas chuvas torrenciais em 2016, formação de processo erosivo (ravina) e destruição de parte da rua.

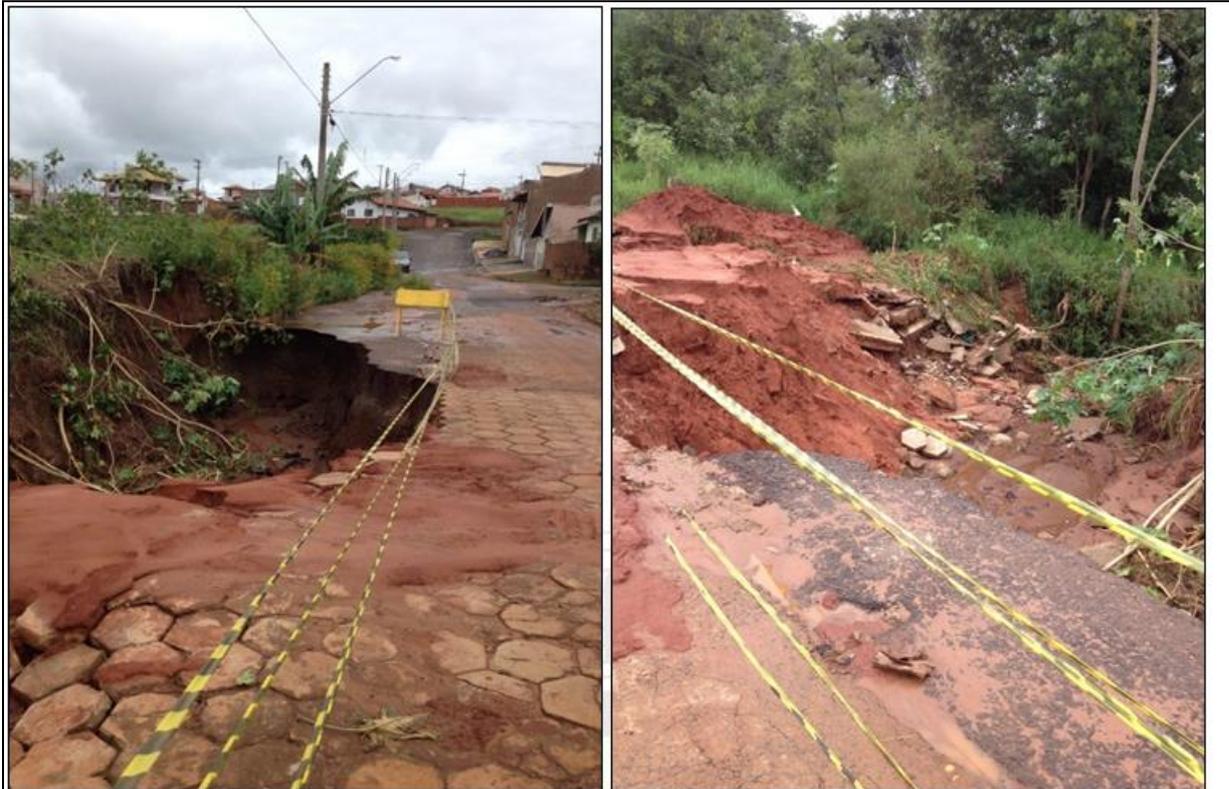
Figura 15: Processo de escorregamento na cabeceira do córrego Lajeado em 2016, Rua José da Rosa Goulart, Bairro Colina Verde

Foto 3 e 4: Processos erosivos na rua José da Rosa Goulart, localizada entre os bairros Colina Verde e Marajoara em local que havia dissipador que foi destruído pelas chuvas torrenciais em 2016, além com presença de ravina.

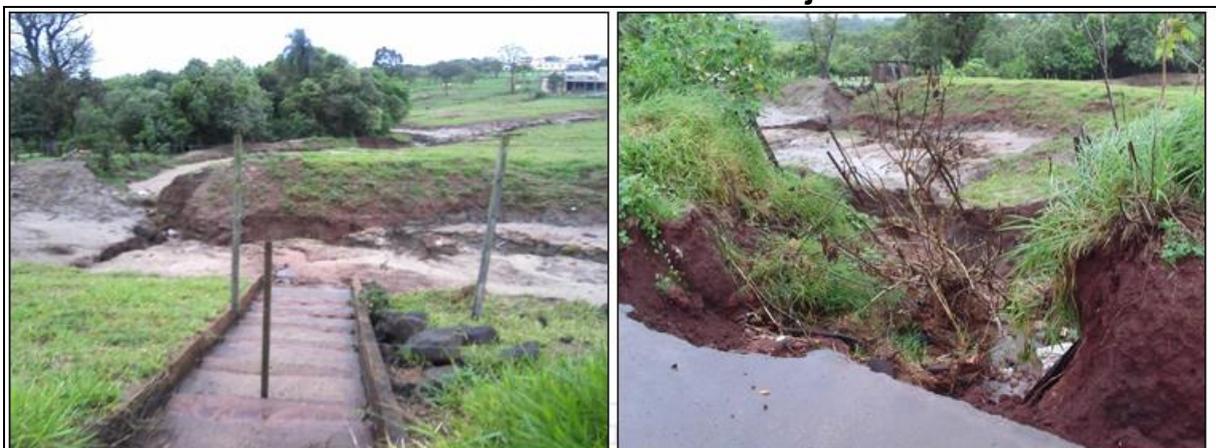
Figura 16: Ravina na cabeceira do córrego Lajeado decorrente de escoamento do Bairro Colina Verde e Marajoara

Foto 1 e 2: Processos erosivos na área institucional do loteamento Marajoara e dissipador que foi destruído pelas chuvas torrenciais em 2016 (Foto 6). Rua José da Rosa Goulart, localizada entre os bairros Colina Verde e Marajoara, com presença de ravina.

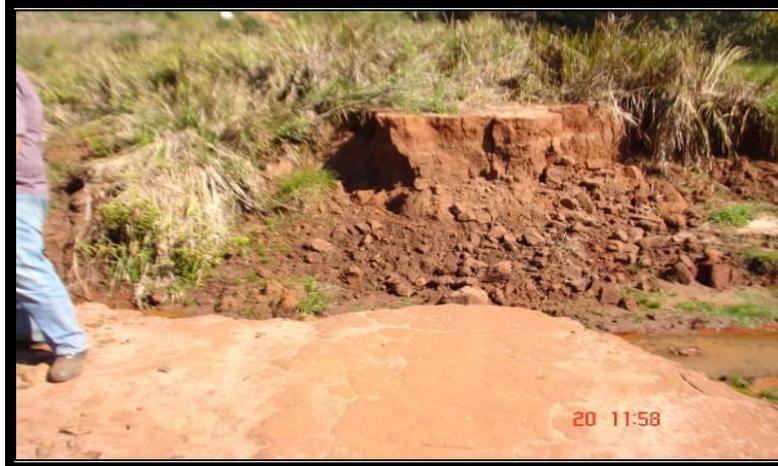
Foto 01: Vista da Estrada dos Boavas (IT-20) destruída em 2011

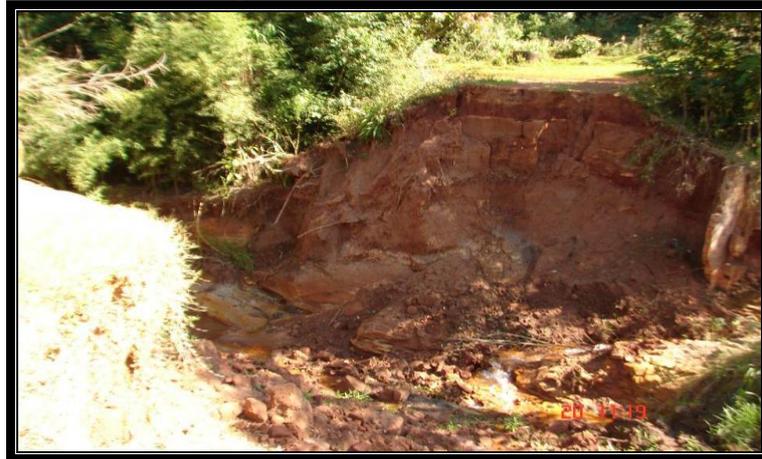
Foto 20: Corpo estradal totalmente destruído

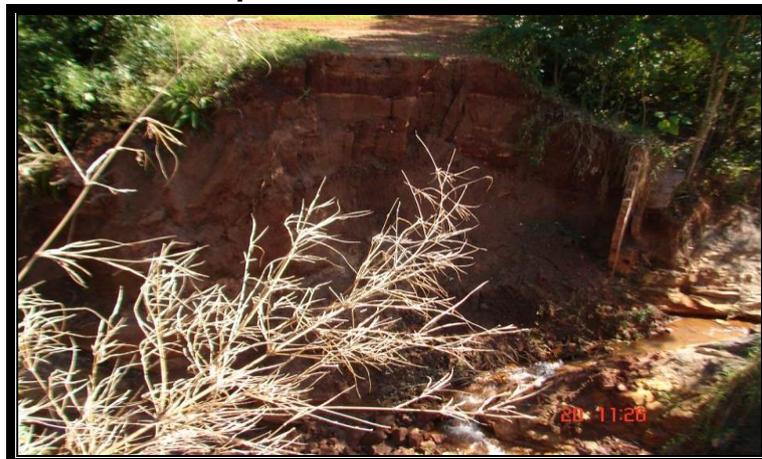
Foto 21: Corpo estradal totalmente destruído

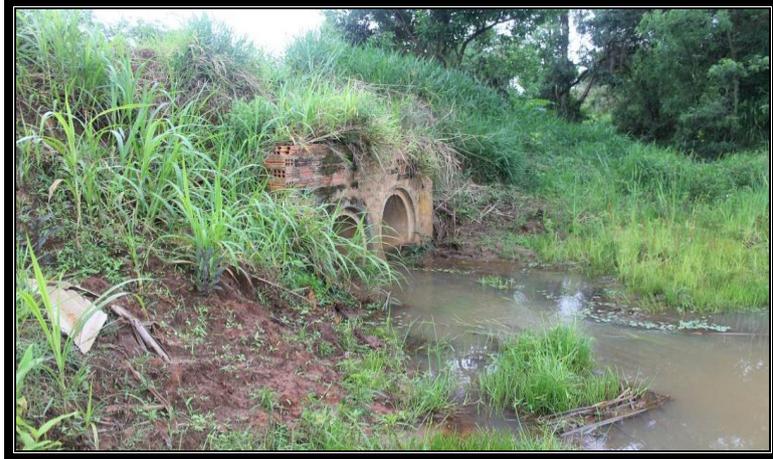
Foto 23: Travessia reconstruída

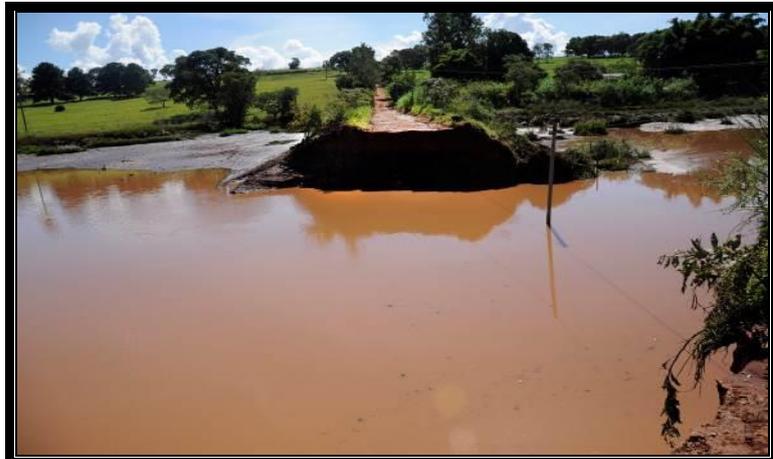
Foto 24: Estradado Serrado (IT-35) destruída em 2011

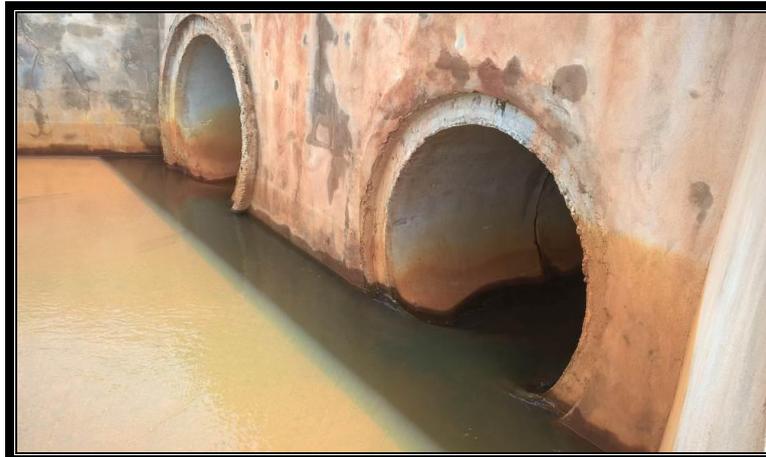
Foto 30: Travessia sobre do Ribeirão da Corrente na SP 255. A seção é constituída de 2 BSCC Ø 1,00.

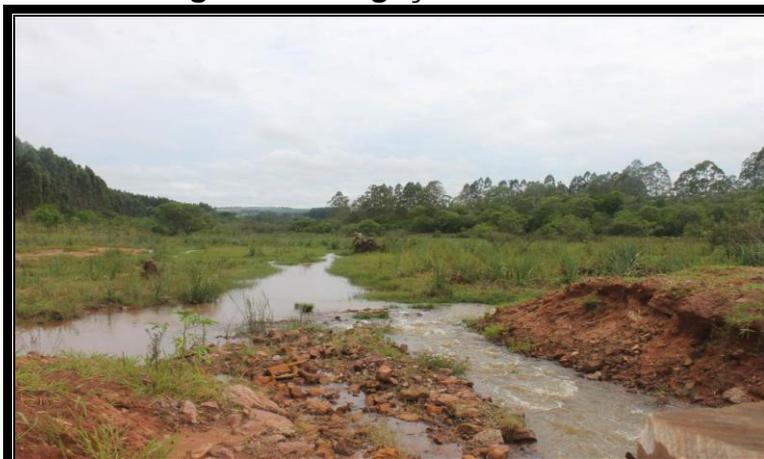
Foto 34: Afluente do Córrego Maria Fogaça a montante da travessia, assoreado

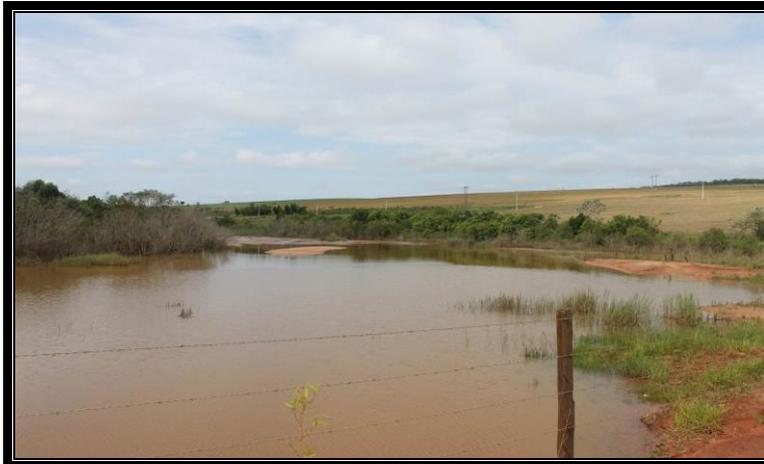
Foto 36: Afluente do Córrego Maria Fogaça a montante da travessia, assoreado

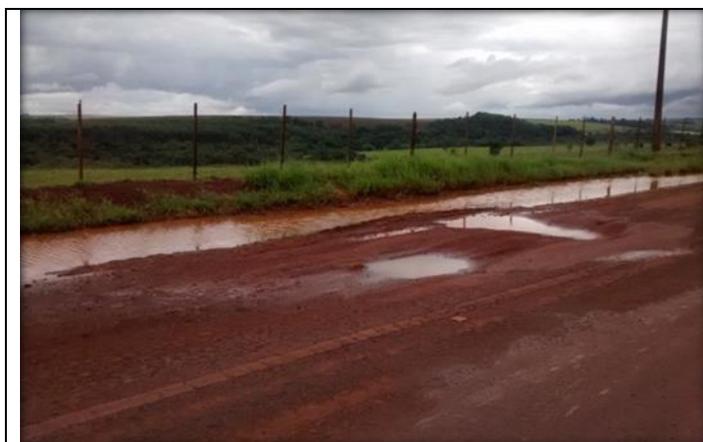
Apesar da relevância destas duas estradas, ambas apresentam certo nível de deterioração, principalmente na transição da área urbana/rural, onde há maior tráfego e os veículos tendem a imprimir maior velocidade. **Fotos 48 e 49.**

Foto 48: Patologias do pavimento. Formação de "painéis" e trincas de tração.

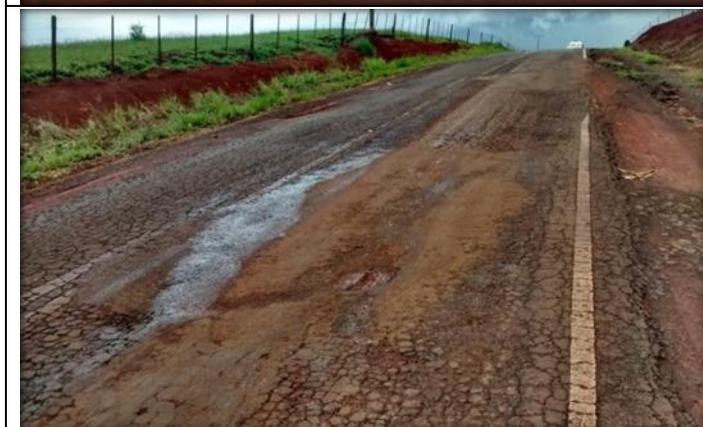
Foto 49: Patologias do pavimento. Formação de "painéis" e trincas de tração.

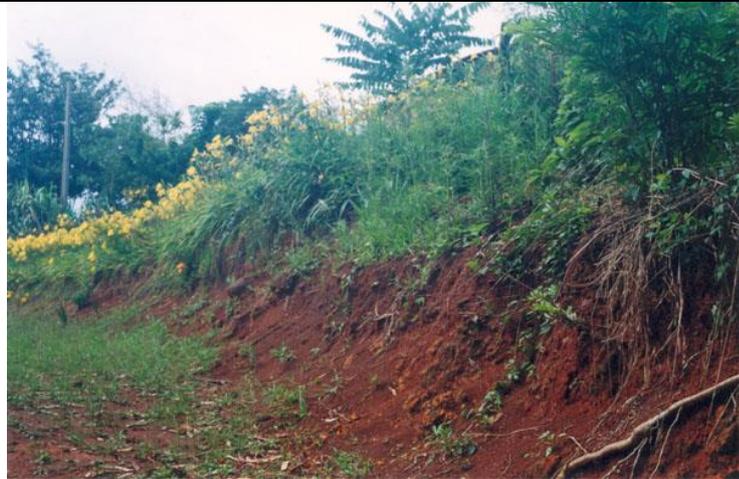
Esta zona de alteração caracteriza-se pela presença de Neossolos Litólicos cascalhentos, derivados rochas graníticas com veios de quartzo, e uma longa faixa de Cambissolos Háplicos de textura argilosa e horizonte A moderado. As **Fotos 51 a 57** ilustram a zona de transição.

<p>Foto 51: Latossolo Vermelho Distrófico Associado a plano ou suave. Coordenadas: IT-16 - Coordenadas: X = 7.378.282 e Y = 699.582.</p> <p>Fonte: TCA Soluções e Planejamento Ambiental Ltda. – EPP, 2018.</p>
