PLANO DE ARBORIZAÇÃO URBANA DE ITAÍ

Eliana de Paula Bergamo
Geóg^a da Sec. Mun. de Meio Ambiente
CREA 5061474260

Itaí, 2015.

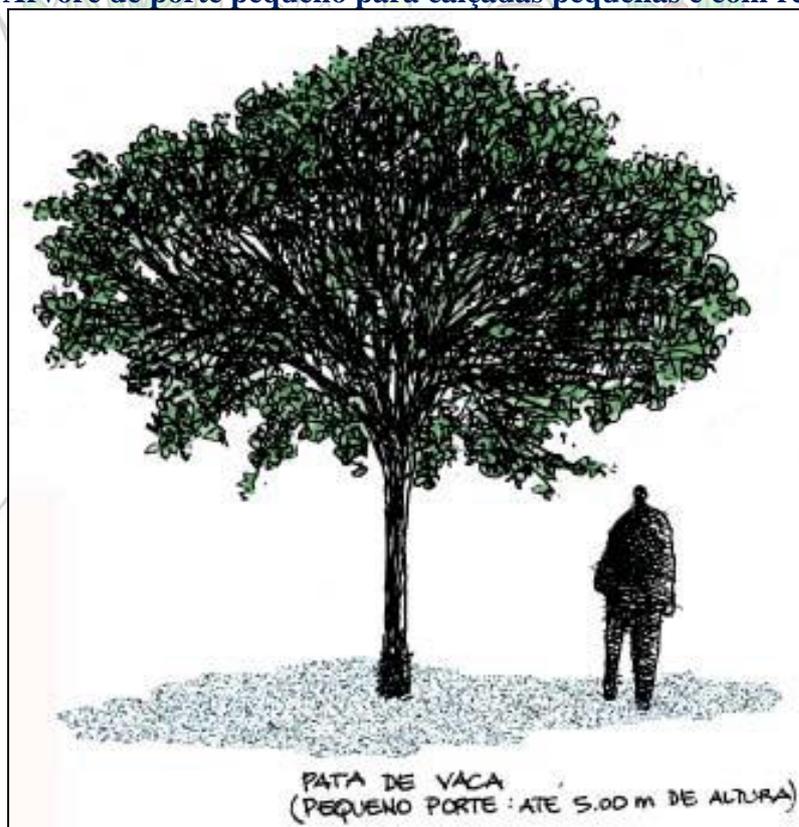
Figura 1: Arvore de porte pequeno para calçadas pequenas e com rede elétrica

Neste manual, as mudas de pequeno porte recomendadas para calçadas com rede de energia são: Unha ou Pata-de-Vaca, Flamboyantzinho Barba de Barata, Faxina Vermelha, Suína, Feijoa ou Goiabada Serra, Calistemon, Grevilha de Jardim, Algodão da Praia,

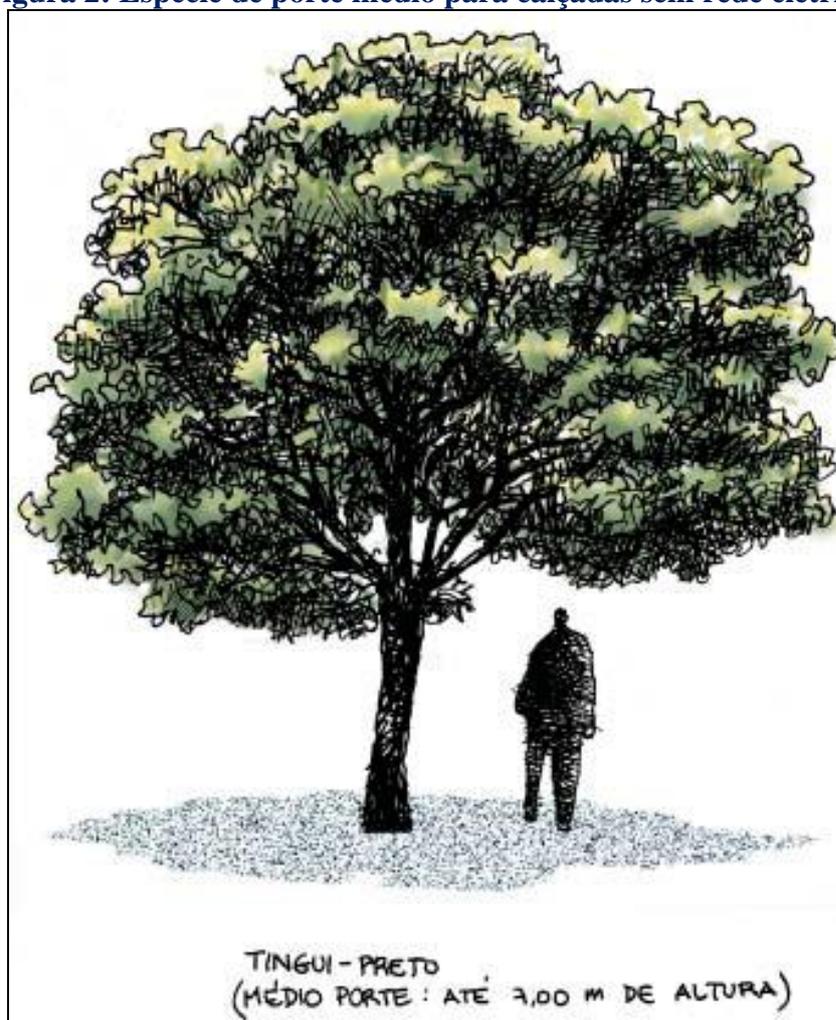
Figura 2: Espécie de porte médio para calçadas sem rede elétrica

Foram apontadas também espécies de porte médio, que podem ser utilizadas nos plantios em calçadas mais largas (até três metros), canteiros centrais e sem presença de fiação, como a caroba, carobinha, ipê amarelo, fruto-de-pombo, unha ou pata-de-vaca, falso-barbatimão, pau-de-orelha, manduirana, pau-cigarra, aleluia, tingui-preto (Figura 2), entre outras.

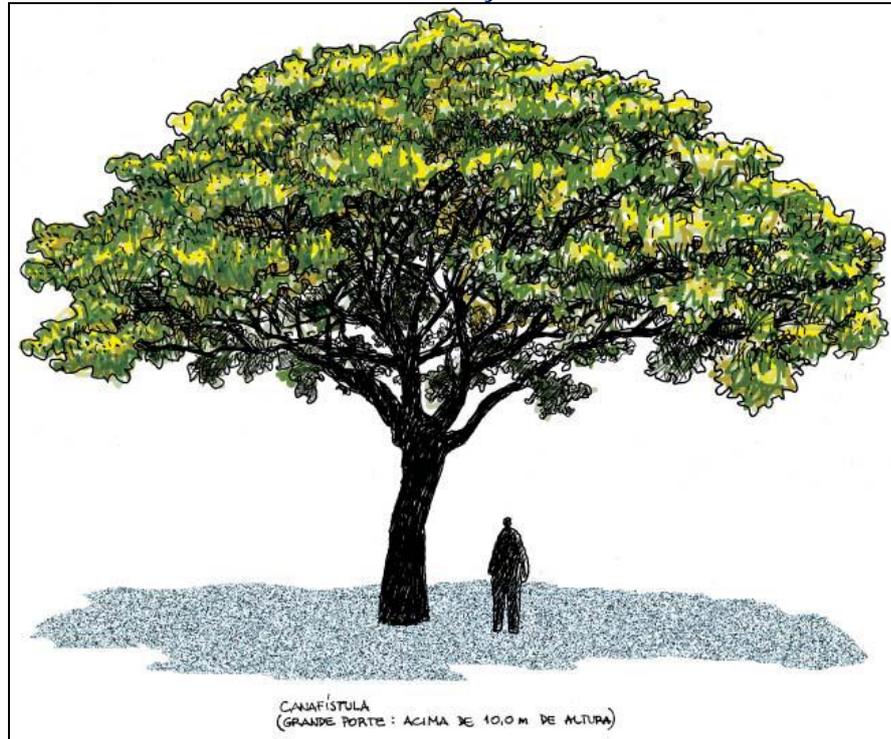
Figura 3: Espécie de porte grande indicada para praças, áreas verdes, calçadas largas sem fiação

Abaixo, na Figura 3, foi apresentada imagem da canafístula, também conhecida como sibipiruna, espécie de grande porte que é indicada para áreas com grandes espaços livres como calçadas e canteiros largos (mais de 3 metros), áreas verdes e praças.

As árvores de grande porte relacionadas no manual são o ipê-amarelo, ipê-amarelo-do-brejo, angelim-doce, pau-marfim, pau-brasil, pau-ferro, chuva-de-ouro, sombreiro, copaíba, pau-de-óleo, camboatá, ipê-de-flor verde, corticeira-da-serra, mulungu alecrim-de-campinas, dedaleiro, oiti, Jacarandá paulista, Cabreúva amarela, Cabreúva vermelha, canela preta, canela ferrugem, canela sassafrás, pau-pereira, folha de bolo, canela-do-brejo, aldrago, faveira/sucupira lisa pinha-do-brejo, pau-de-tucano.

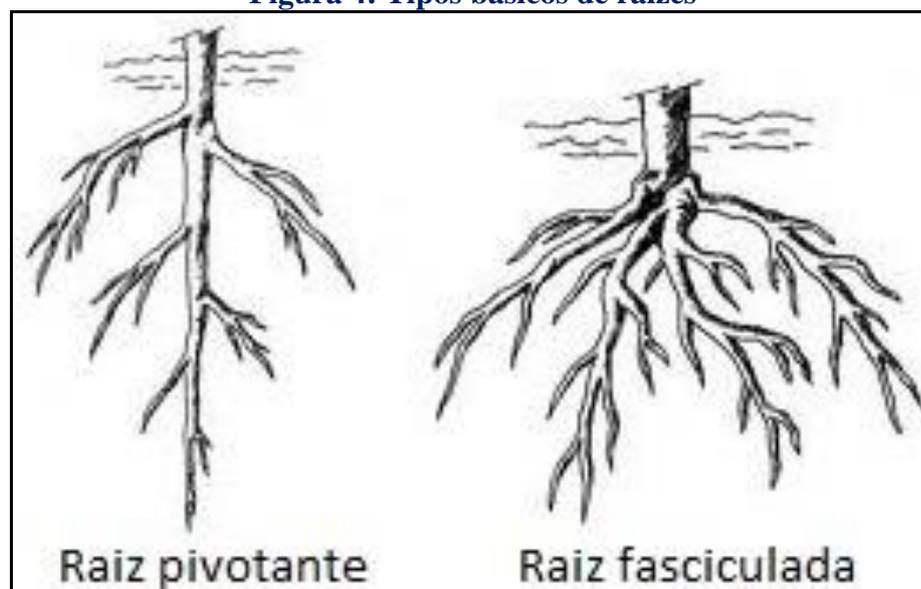
Figura 4: Tipos básicos de raízes

Outra informação importante para a arborização urbana é o formato das raízes das diferentes espécies, que podem ser definidos em dois tipos básicos: fasciculadas e pivotantes (Figura 4). A primeira é formada por um conjunto de raízes finas com praticamente o mesmo tamanho e espessura e não se aprofundam muito no solo, formando um tipo de rede pela forma das ramificações. Esse sistema auxilia na fixação do solo e para evitar processos erosivos. Já no segundo tipo existe uma raiz principal mais grossa e maior que adentra verticalmente no solo e dele surgem ramos secundários (Fonte: MATO & CIA, 2011).

Plantas como os Flamboyants, Mangueiras, Abacateiros, Ficus, Sibipirunas, têm raiz fasciculada, que são abundantes e agressivas e são contra indicadas para uso em calçadas e canteiros pequenos, já que causam danos depois que crescem, como a destruição de galerias pluviais e/ou de esgoto, fiações enterradas, fundações e o que mais houver pela frente, causando enormes prejuízos materiais (Fonte: www.arvores.brasil.nom.br/textos/raizes.htm, 2012).

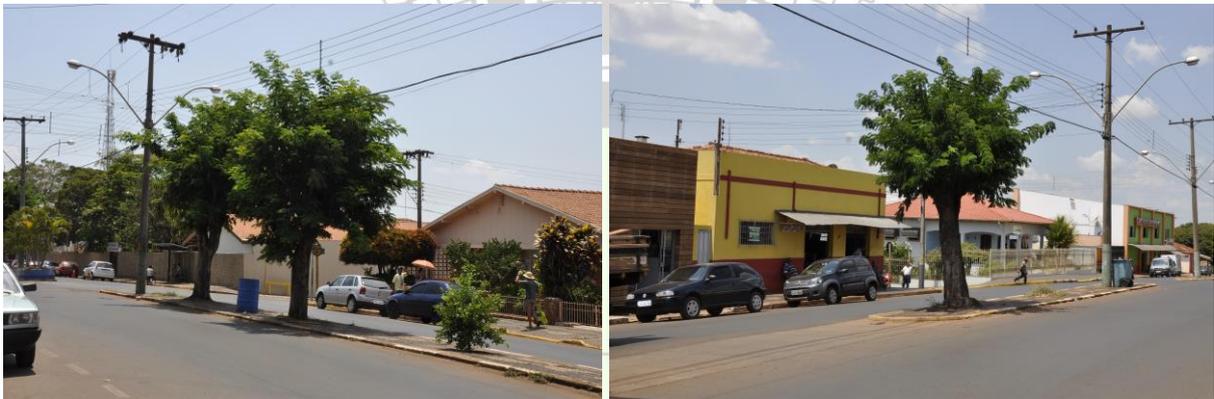
Foto 1 e 2: Sibipirunas na Avenida Santo Antônio em contato com a rede de energia e de telefonia. Árvores que receberem podas de emergência (poda drástica) e apresentam aspecto “avassourado” (rebrotas excessivas) por terem sido retirados os galhos principais. Há galhos em processo de apodrecimento no interior das árvores. Fonte: PMI, 2014.

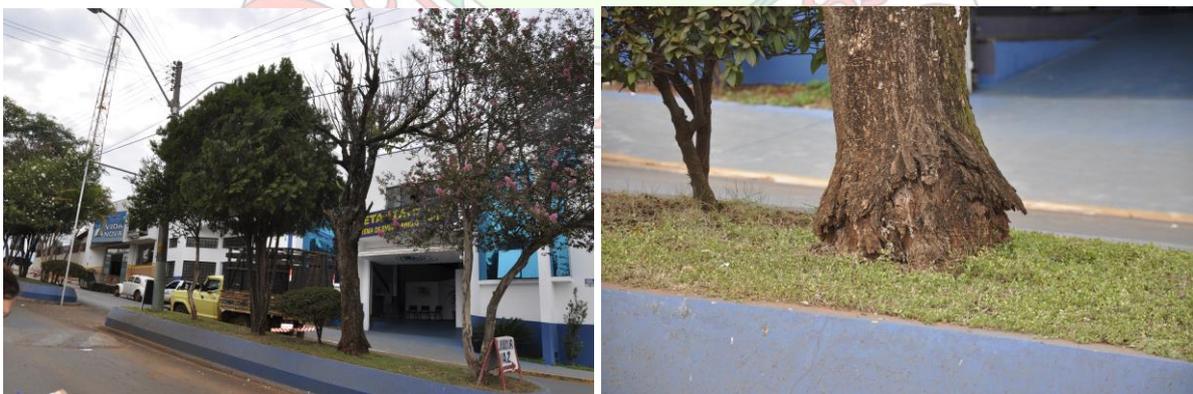
Foto 3: Sibipiruna morta na Avenida Santo Antônio em decorrência de podas de emergência, com troncos apodrecidos pela realização de podas mal feitas, que acarretaram na invasão microbiana. Local: em frente ao Colégio Anglo. Fonte: PMI, 2014.

Foto 4: Detalhe tronco próximo a raiz da Sibipiruna da Avenida Santo Antônio, com tronco morto por ataque de fungos e risco de queda. Fonte: PMI, 2014.

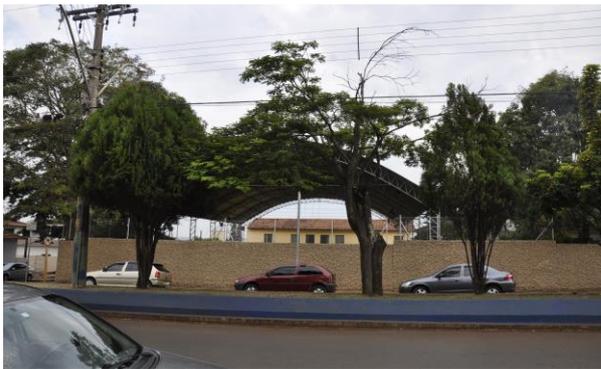
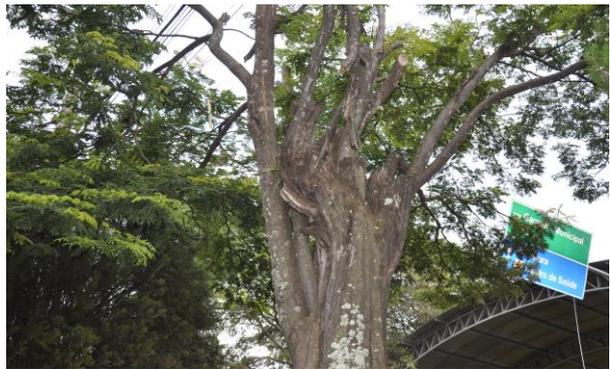
Foto 5: Sibipiruna condenada na Avenida Santo Antônio em decorrência de podas de emergência. Apresenta fungos, galhos apodrecidos e risco de quebra de galhos. Local: em frente à EMEF Antônio Freitas Filho. Fonte: PMI, 2014.

Foto 6: Detalhe da Sibipiruna da Avenida Santo Antônio, em frente a EMEF Antônio Freitas Filho, com troncos apodrecidos em decorrência de podas mal feitas e que não levaram a formação do calo cicatricial e que acarretaram na invasão microbiana e desestabilização da árvore. Fonte: PMI, 2014.

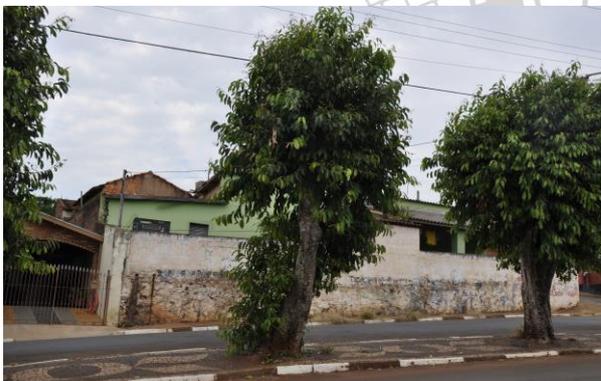
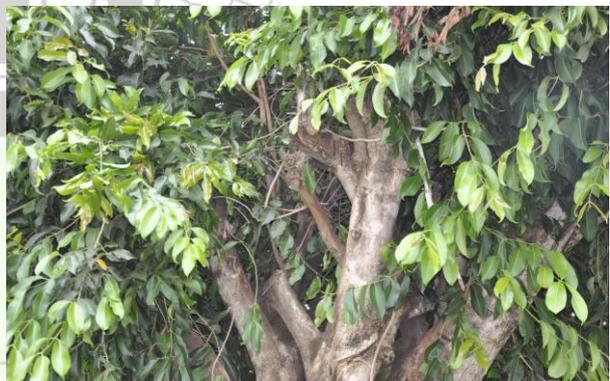
Foto 7: Jambolão na Avenida Santo Antônio em contato com a rede de energia e de telefonia. Árvores que receberem podas de emergência e apresentam aspecto “avassourado” por terem sido retirados os galhos principais. Há galhos em processo de apodrecimento no interior das árvores. Fonte: PMI, 2014.

Foto 8: Jambolão comprometido na Avenida Santo Antônio em decorrência de podas de emergência (poda drástica). Apresenta ataque de fitofungos e galhos em processo de apodrecimento. Fonte: PMI, 2014.

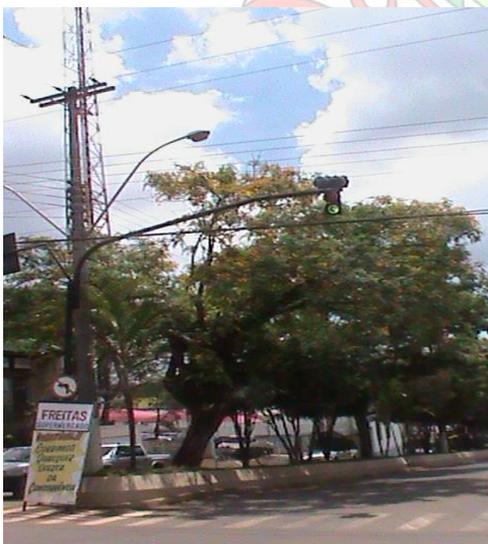
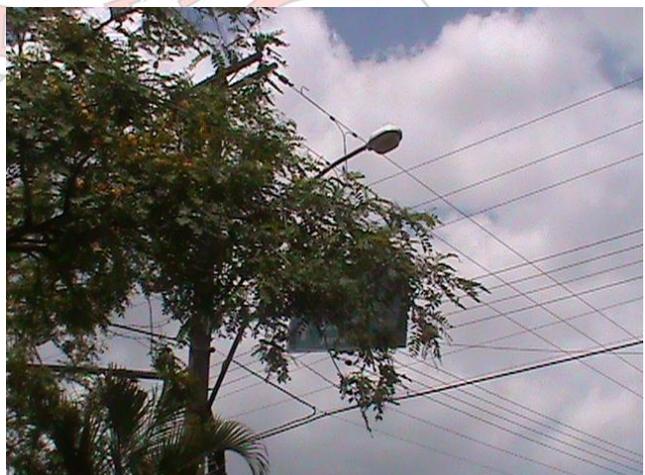
Foto 9: Canteiro na Avenida Santo Antônio. Árvores de grande porte (Leucena) em conflito com a fiação e placa de trânsito. Fonte: Oliveira L.K.S, 2011 (pesquisa de Campo, 2011).

Foto 10: Canteiro na Avenida Santo Antônio. Árvores de grande porte em conflito com a fiação e placa de trânsito. Fonte: Oliveira L.K.S, 2011 (pesquisa de Campo, 2011).

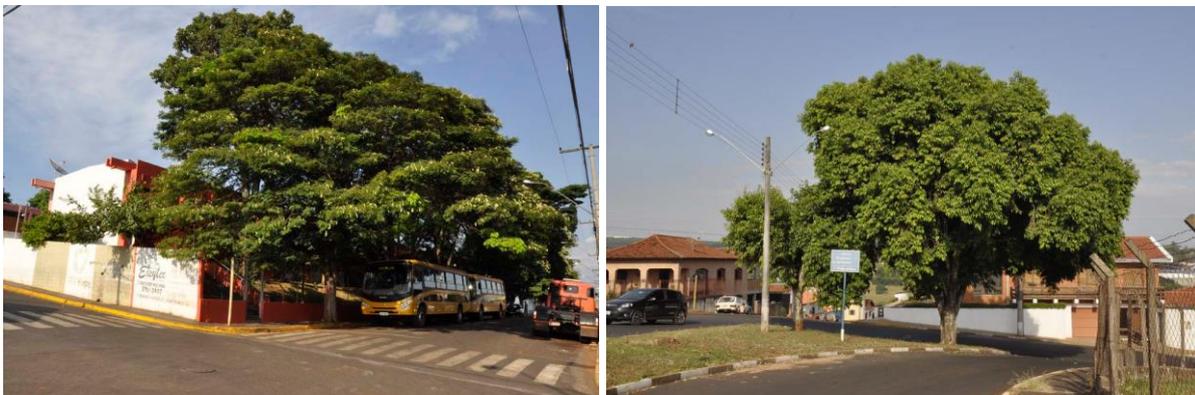
Foto 11: Fileira de Sibipirunas existente em frente à EMEF João Michelin em Itaí. Árvores de grande porte em condições normais de desenvolvimento, sem comprometimento de tronco e galhos. Fonte: PMI, 2014.

Foto 12: Jambolão localizado no final da Avenida Aurélio Bolsas. Árvore de grande porte, em condições normais de desenvolvimento, sem comprometimento de tronco e galhos. Ao lado, árvore de mesma espécie na qual foram realizadas podas drásticas para não comprometer a fiação. Fonte: PMI, 2014.

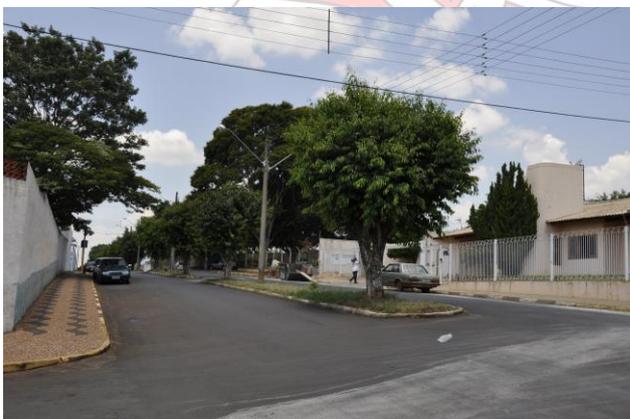
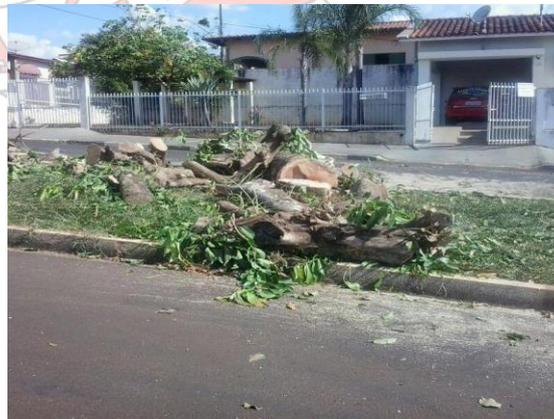
Foto 13: Jambolão na Avenida Aurélio Bolsas em contato com a rede de energia. Árvores que receberam podas de emergência (poda drástica) e apresentam aspecto “avassourado” por terem sido retirados os galhos principais. Há galhos em processo de apodrecimento no interior das árvores. Fonte: PMI, 2014.

Foto 14: Jambolão cortado na Avenida Aurélio Bolsas em decorrência de podas de emergência (poda drástica) realizadas pelo grande porte do espécime que estava em conflito com a fiação. Apresenta ataque de fitofungos e galhos em processo de apodrecimento. Fonte: Facebook do Sr. Isaias de Arruda, 2014.

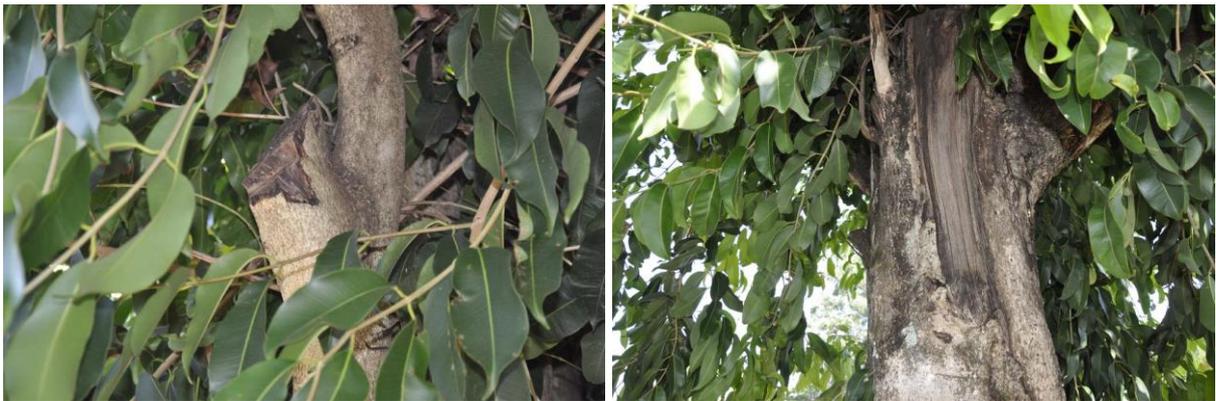
Foto 15 e 16: Jambolão podado de forma drástica e incorreta na Avenida Aurélio Bolsas e com aspecto “avassourado” (rebrotou excessiva). Apresenta ataque de fitofungos e galhos em processo de apodrecimento. Fonte: PMI, 2014

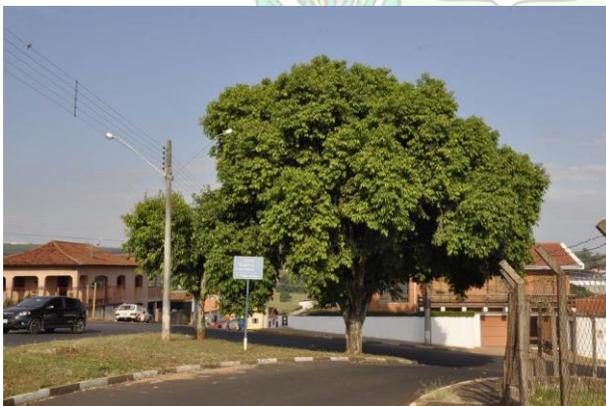
Foto 17: Jambolão localizado no final da Avenida Aurélio Bolsas. Árvore de porte grande, que deverá mantida no canteiro. Apresenta condições normais de desenvolvimento, sem comprometimento de tronco e galhos. Ao lado, árvore de mesma espécie na qual foram realizadas podas drásticas para não comprometer a fiação. Fonte: PMI, 2014.

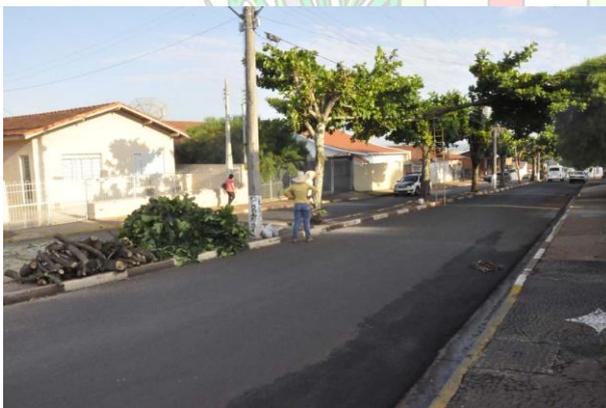
Foto 18: Chapéu-de-sol comprometido na Avenida Amantino Rolim de Moura em decorrência de podas de emergência (poda drástica) realizadas pelo grande porte do espécime que estava em conflito com a fiação. Apresentava ataque de fitofungos e galhos em processo de apodrecimento, além do desequilíbrio da arquitetura das árvores pela retirada de galhos laterais e principais. Árvores suprimidas em janeiro de 2014 para correção do canteiro. Fonte: PMI, 2014.

Esta é uma árvore de porte grande, problemática para locais com rede elétrica e para canteiros estreitos por possuir raízes agressivas. Durante anos recebeu podas drásticas para evitar problemas entre a rede de eletricidade e seus galhos que eram vultosos. O que provocou prejuízos aos espécimes e a desestabilização da copa da árvore, além do ataque por fungos nos galhos mutilados por podas mal executadas.

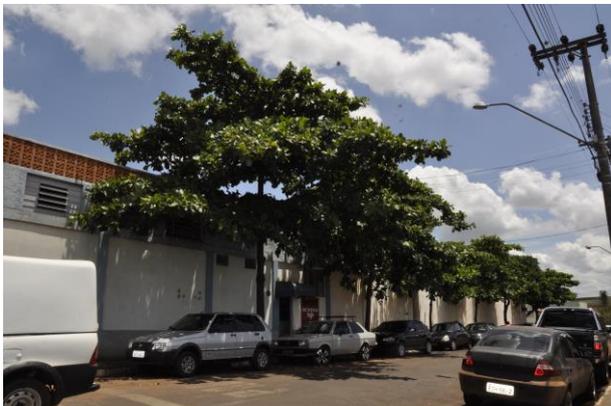
Foto 19: Chapéu-de-sol localizado na Rua Manoel Joaquim Garcia. Árvore de grande porte em condições normais de desenvolvimento, sem comprometimento de tronco e galhos. Fonte: PMI, 2014.

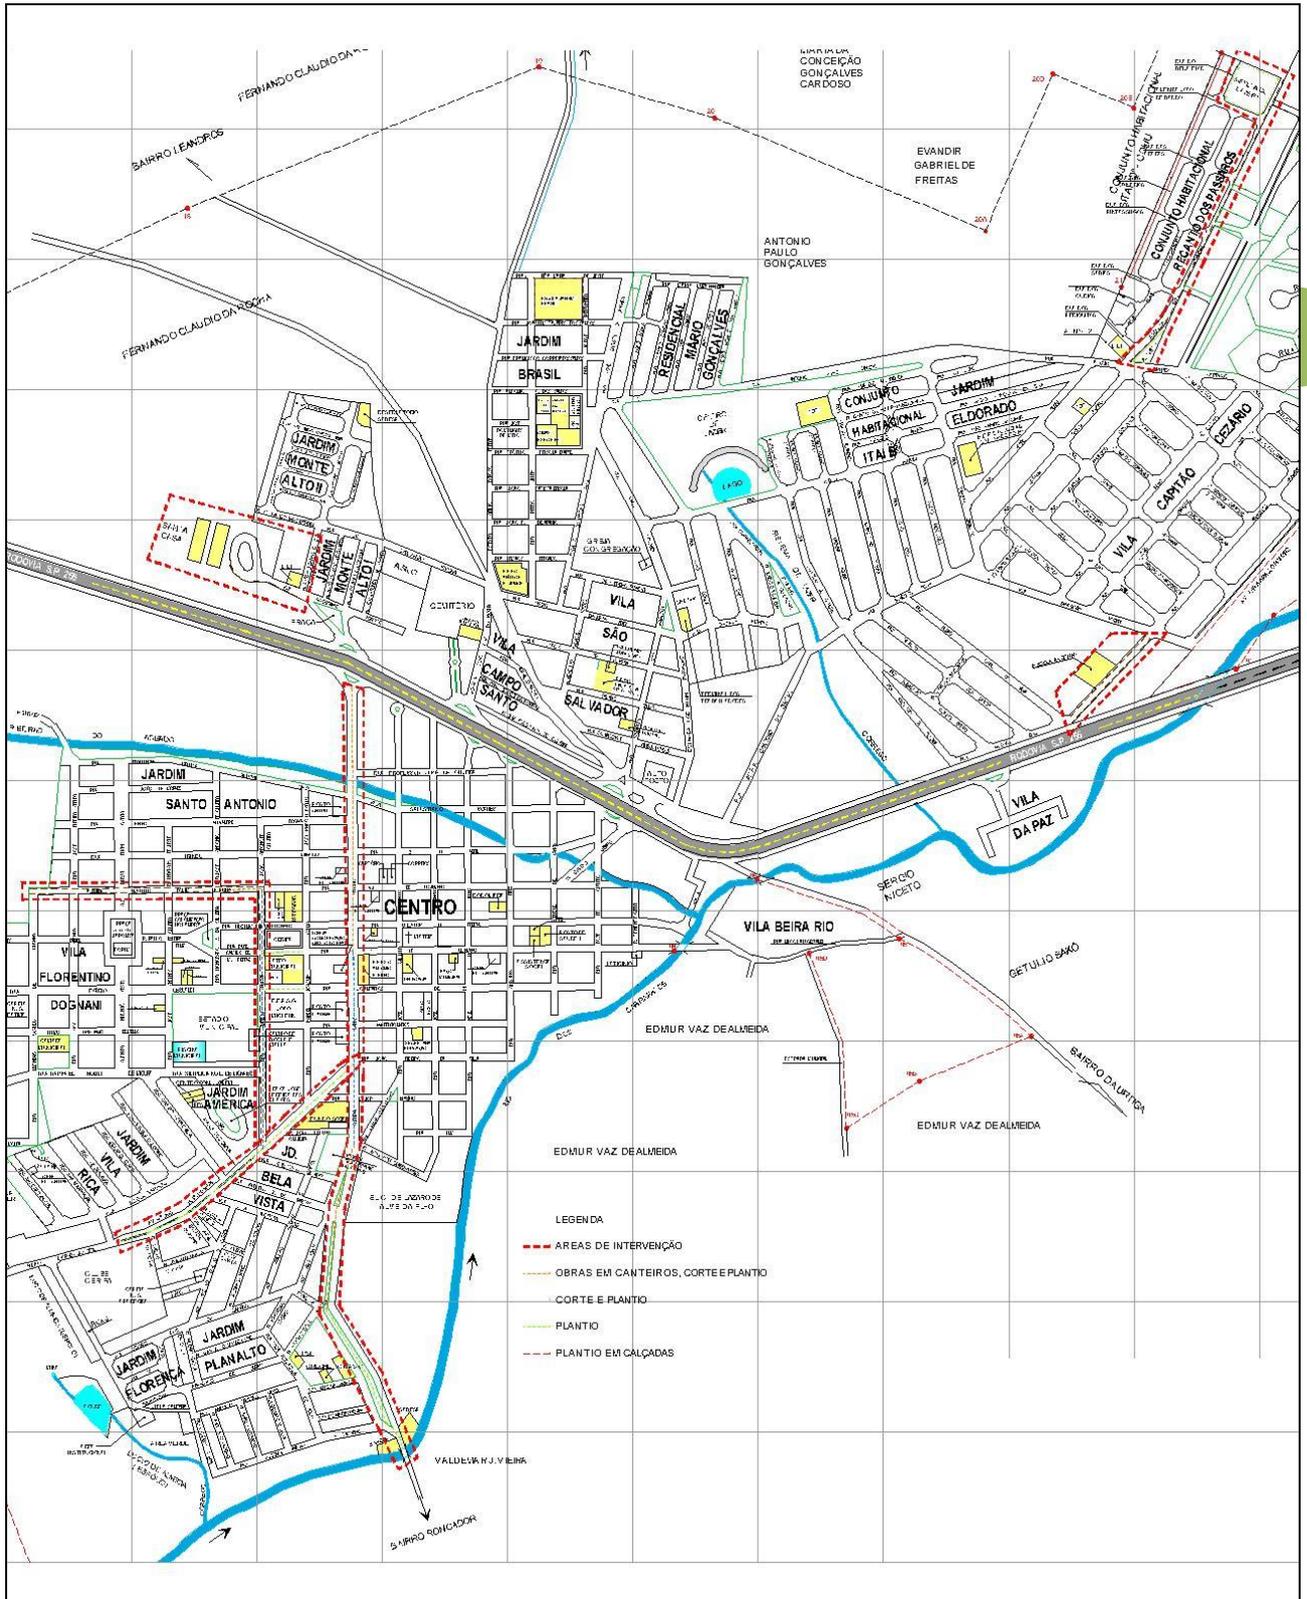
Imagem 2: Recorte do mapa municipal de Itaí com descrição dos locais em que haverá as intervenções e tipos de serviços que serão realizados.

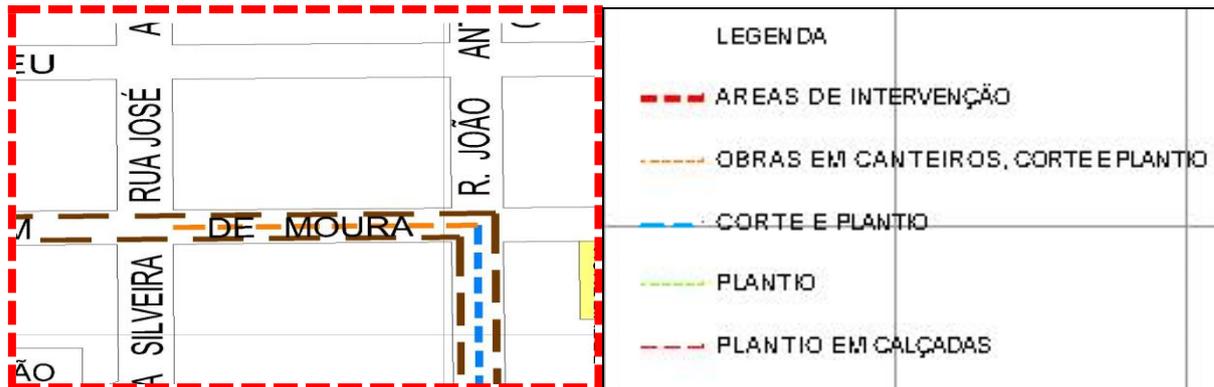
Setor 1: Avenida Amantino Rolim de Moura

Imagem 3: Detalhe da Av. Amantino Rolim de Moura na qual houve corte de árvores de grande porte para correção do canteiro, no qual haverá plantio de espécies de pequeno porte. Nas calçadas sem arborização serão plantadas espécies de pequeno e médio porte, conforme especificado para o setor 9 da Tabela 1.

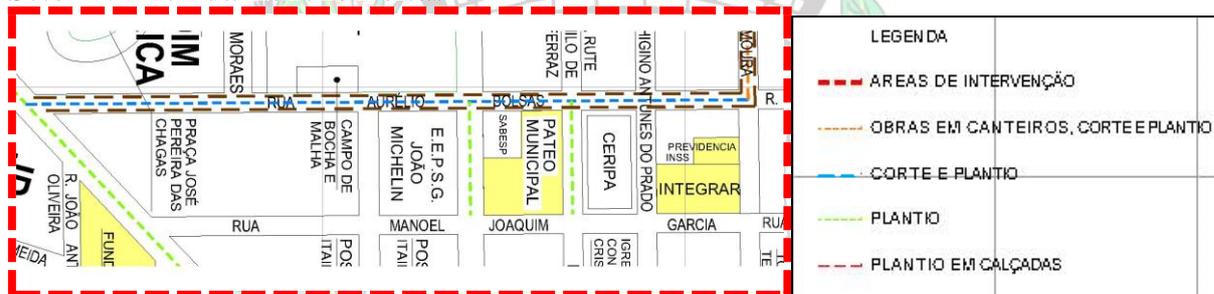
Setor 2: Avenida Aurélio Bolsas

Imagem 4: Detalhe da Av. Aurélio Bolsas na qual houve corte parcial de árvores de grande, na qual haverá plantio de espécies de pequeno porte e corte das de grande porte. Nas calçadas sem arborização serão plantadas espécies de pequeno e médio porte, conforme especificado para o setor 9 da Tabela 1.

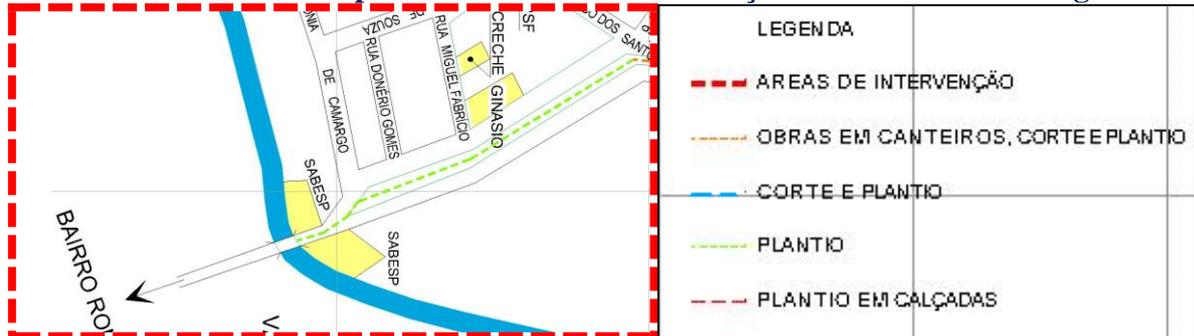
3.4 Trecho entre a Rua Aparecido dos Santos e a Estação de Tratamento de Água

Imagem 8: Detalhe da continuação da Av. Santo Antonio (entre a Rua Aparecido dos Santos e a Estação de Tratamento de Água), na qual haverá somente plantio de espécies médio porte no canteiro central e nas laterais da estrada.

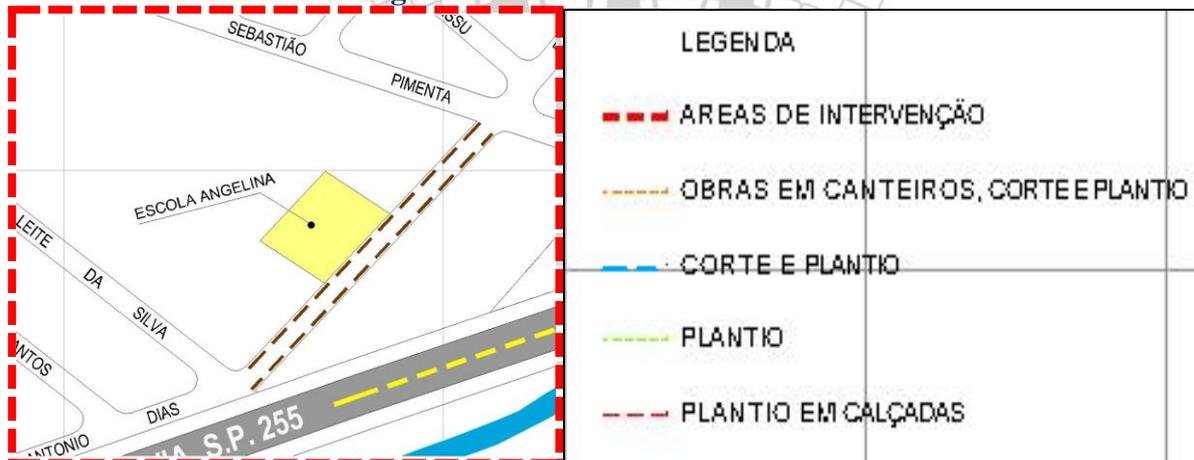
Setor 4: Rua da E.M.E.I Angelina Maria de Almeida Tannus

Imagem 9: Detalhe da Rua da E.M.E.I Angelina Maria de Almeida Tannus, em que serão realizados plantio de espécies de pequeno porte no lado da rua com fiação e de espécies de médio porte na lateral sem fiação.

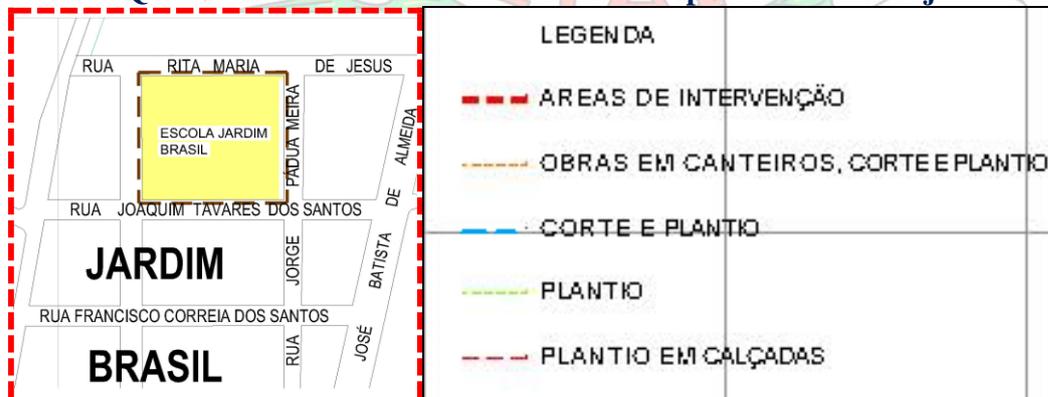
Setor 5: Quarteirão da Escola Estadual Sandra Aparecida de Araújo

Imagem 10: Detalhe da localização da Escola Estadual Sandra Aparecida de Araújo, no Bairro Jardim Brasil, na qual serão realizados plantios de espécies de médio porte na área de estacionamento e nas calçadas sem fiação.

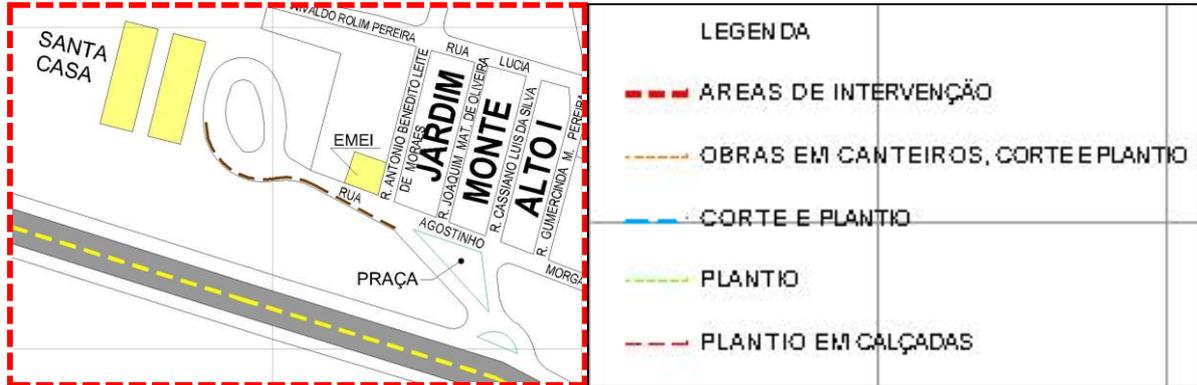
Setor 6: Estacionamento e Rua de acesso à Santa Casa – Jardim Monte Alto I

Imagem 11: Detalhe da localização Santa Casa e da área de plantio de espécies de médio porte em calçadas para sombrear as áreas de estacionamento.
 Fonte: Secretaria Municipal de meio Ambiente, 2014.

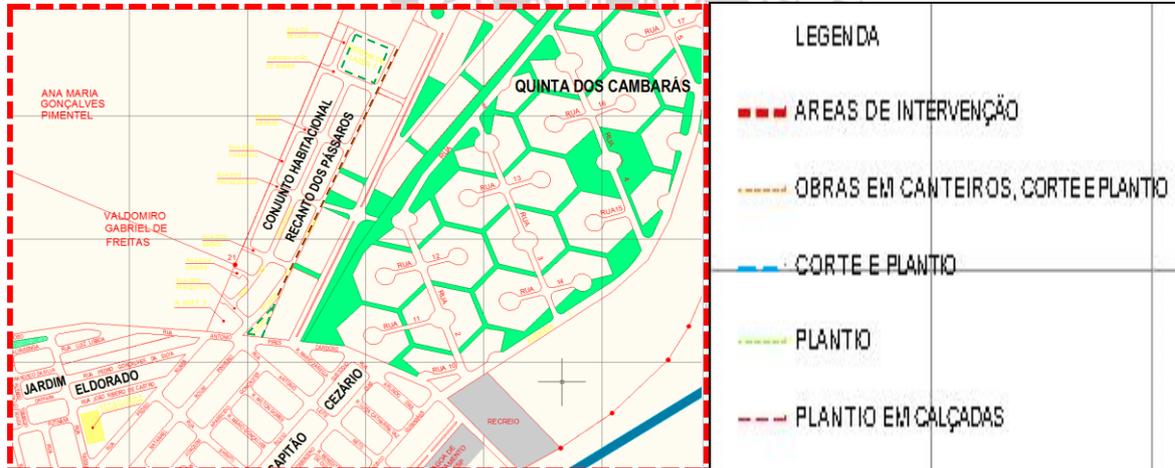
Setor 7: Bairro Recanto dos Pássaros

Imagem 12: Detalhe da localização do Bairro Recanto dos Pássaros em que serão plantadas árvores de pequeno porte em calçadas e de médio porte na área verde e na área institucional para Cumprimento de Termo de Compromisso de Recuperação Ambiental (TCRA).
 Fonte: Secretaria Municipal de meio Ambiente, 2014.

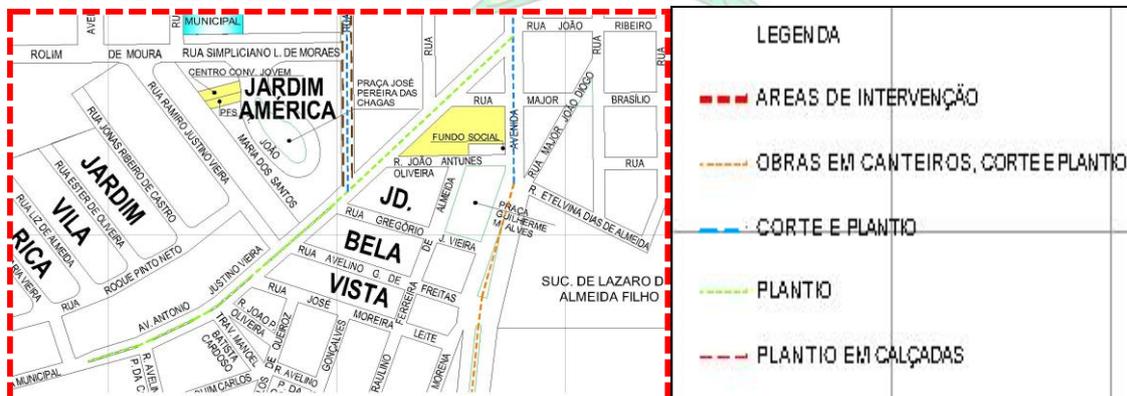
Setor 8: Avenida Antonio Justino Vieira

Imagem 13: Detalhe da localização Avenida Antonio Justino Vieira, na qual serão plantadas espécies de pequeno porte nos canteiros centrais. Local com fiação.
 Fonte: Secretaria Municipal de meio Ambiente, 2014.

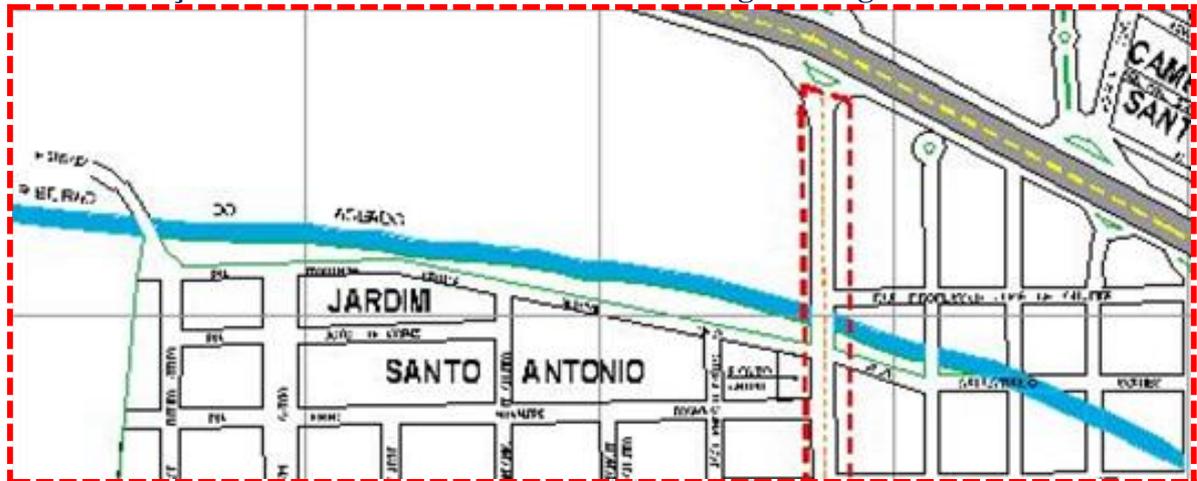
Setor 9: Calçadas e áreas verdes do entorno do Córrego do Lageadinho

Imagem 14: Detalhe da localização do Córrego do Lageadinho, no qual serão plantadas espécies de pequeno porte nas calçadas e portes diversos nas áreas verdes. Local sem fiação.
 Fonte: Secretaria Municipal de Meio Ambiente, 2014.
