# RELATÓRIO DE FISCALIZAÇÃO E LAUDO DE CONSTATAÇÃO TÉCNICA

Superintendência de Fiscalização dos Serviços de Saneamento Básico  
RLFS.SAFI-0511-2024

| Sistemas Fiscalizados | Sistema de Abastecimento de Água, Sistema de Esgotamento Sanitário, Sistema de Atendimento Comercial |

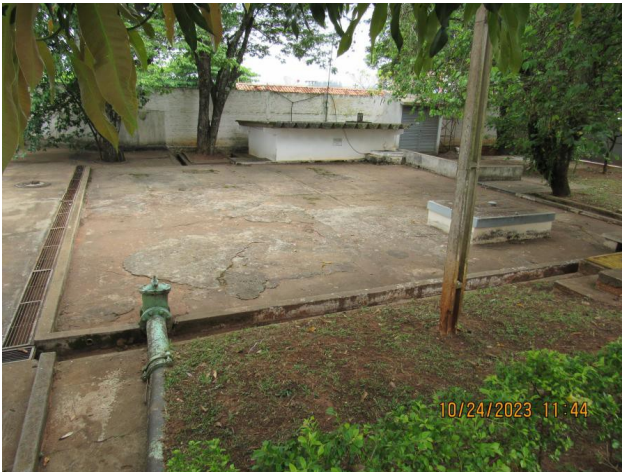
#### 3.1.1.3.1. APA21804RES012 - RESERV.2 - 200m<sup>3</sup> ENTERRADO

Constatação **19-2024-CT-38**: Reservatório em estado de conservação satisfatório.

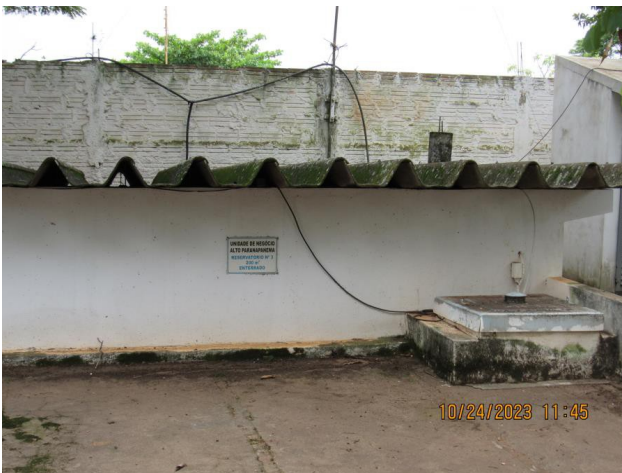
Constatação **19-2024-CT-39**: Sinalização de identificação e/ou advertência adequadas.

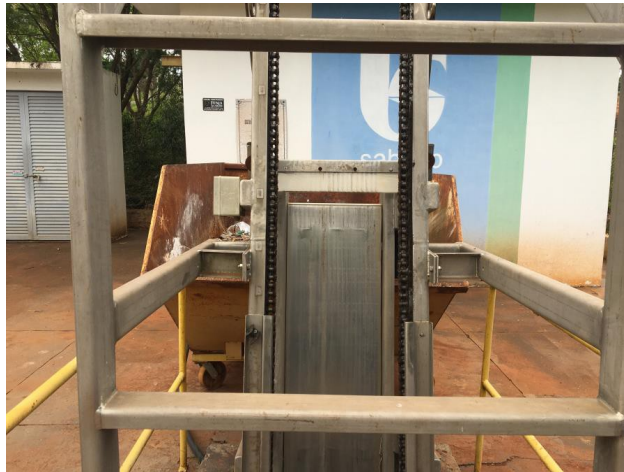
Constatação **19-2024-CT-60**: Condições insatisfatórias de conservação e limpeza do gradeamento. Grade mecanizada inoperante.

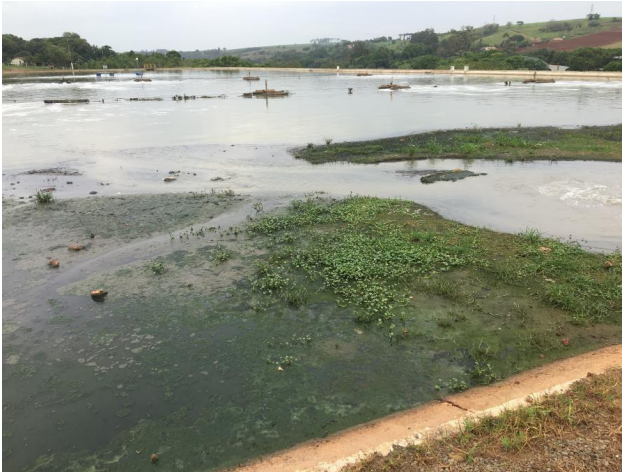
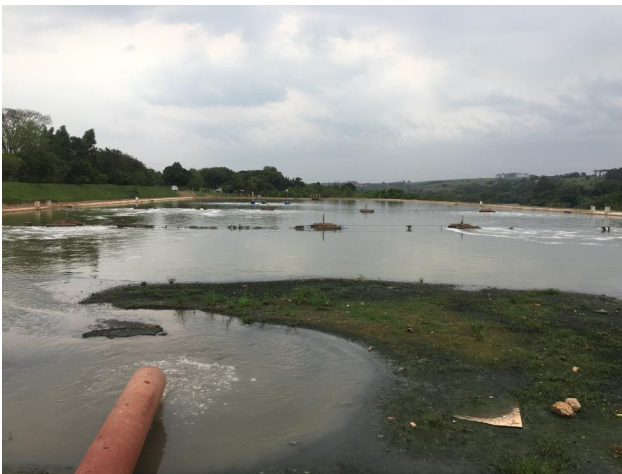
Constatação **19-2024-CT-46**: Acúmulo excessivo de material sedimentado no interior da lagoa. A lagoa está assoreada, com excesso de sobrenadantes e com eficiência de tratamento comprometida. A capacidade de tratamento está saturada.

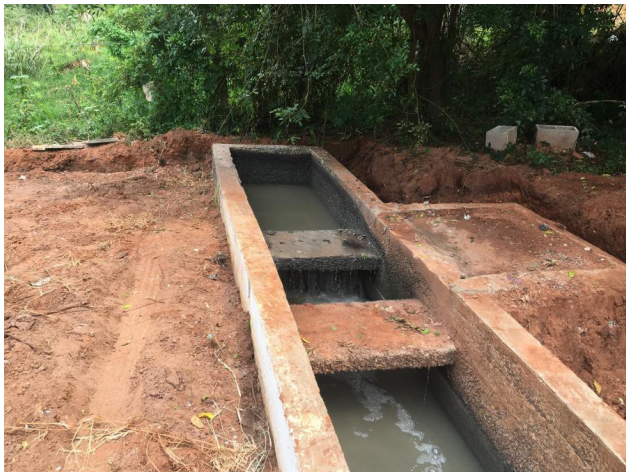
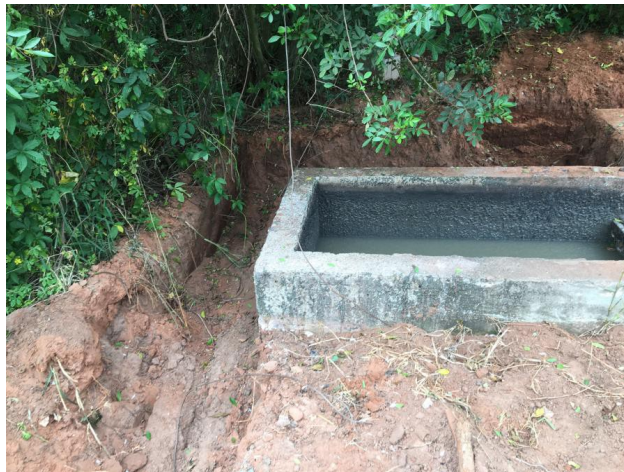
Constatação **19-2024-CT-47**: Condições insatisfatórias de conservação e limpeza do gradeamento. Instalação carece de obras de ampliação. É possível verificar indícios de nível elevado de esgoto na canaleta de tratamento preliminar, gradeamento e caixa de areia não estão cumprimento suas funções satisfatoriamente.

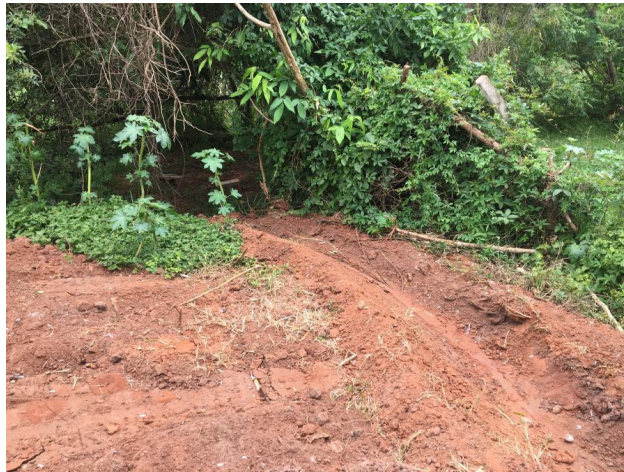
Constatação **19-2024-CT-49**: A área não está devidamente cercada, limpa, com boas condições de acesso, sem animais (semoventes) habitando e transitando dentro dos limites da instalação.
