RELATÓRIO TÉCNICO
150.301-205
Casa Militar do Gabinete do
Governador
Itaí
02 de maio de 2017

**MAPEAMENTO DE ÁREAS DE ALTO E MUITO ALTO RISCO A
DESLIZAMENTOS E INUNDAÇÕES DO MUNICÍPIO DE ITAÍ, SP**

CLIENTE
CASA MILITAR DO GABINETE DO GOVERNADOR

UNIDADE RESPONSÁVEL
CENTRO DE TECNOLOGIAS GEOAMBIENTAIS – CTGeo
Seção de Investigações, Riscos e Desastres Naturais – Sirden

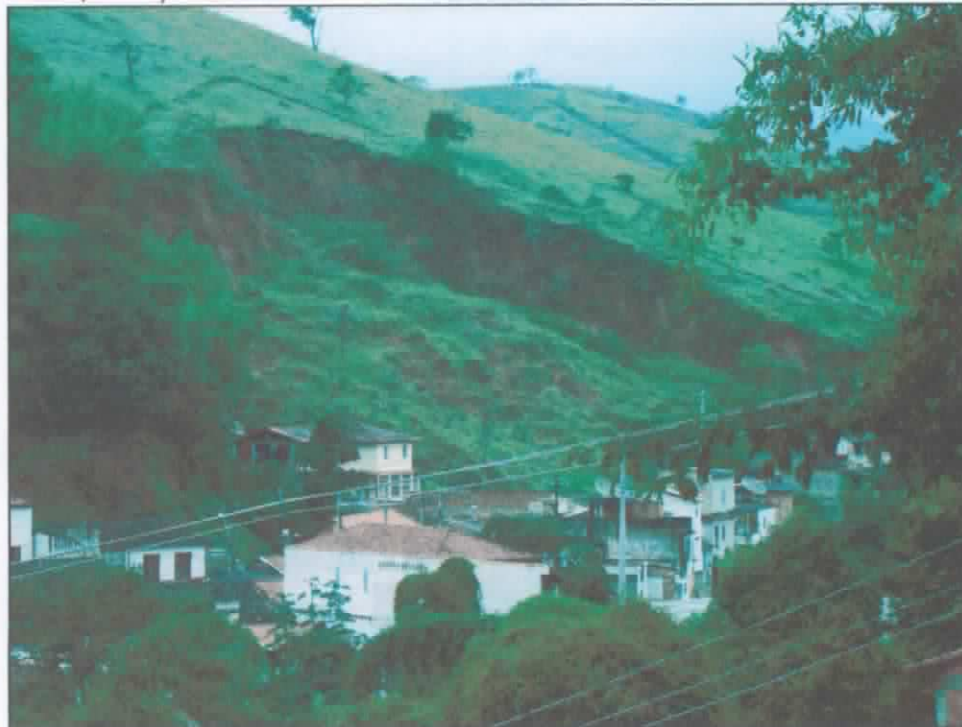
Figura 6 – Deslizamento circular ou rotacional (Fonte: Sirden-CTGeo-IPT).

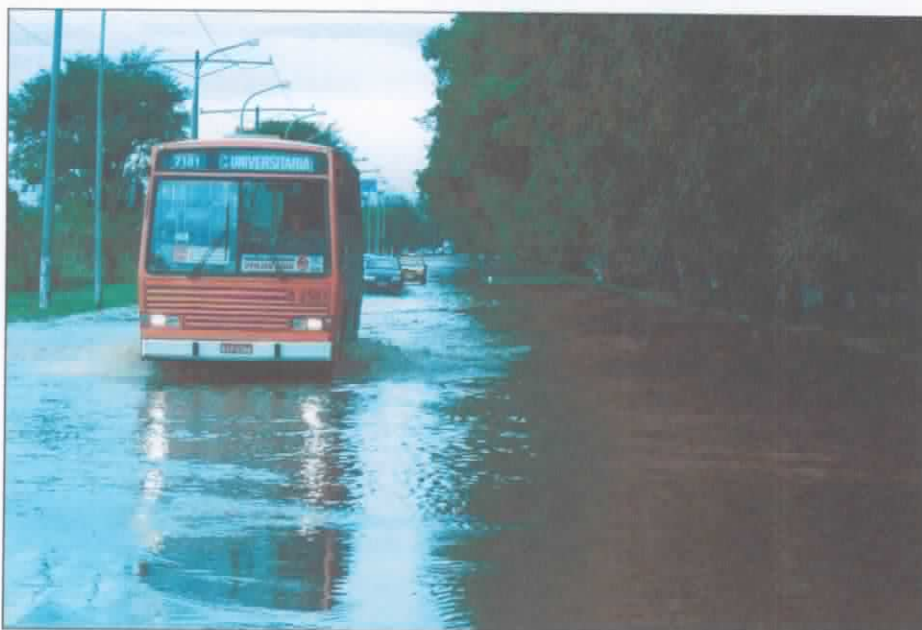
Figura 20 – Situação de alagamento. (Sirden-CTGeo – IPT).

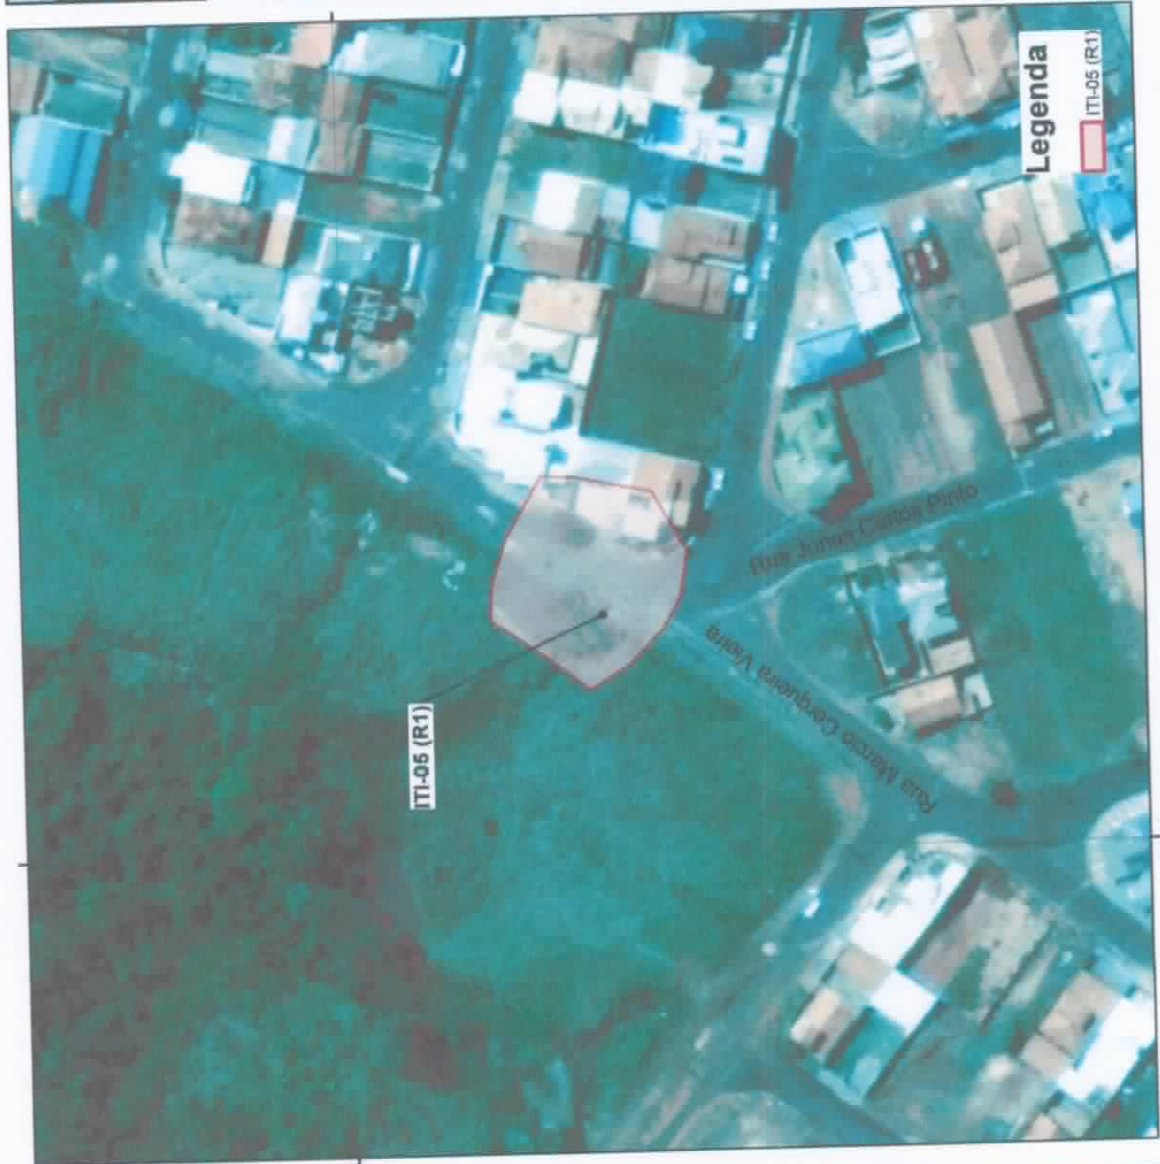
ITI-05 (R1)

Trata-se de trecho afetado por deslizamento pontual, induzido pelo sistema de captação de águas pluviais. Foram relatadas evidências de movimentação nas proximidades, principalmente trincas no terreno e degraus de abatimento. Em função da movimentação de solo, estão sendo providenciadas obras de recuperação compreendendo ampliação das tubulações de condução das águas e aumento nas dimensões da caixa de captação. Ressalta-se que há intensa urbanização a montante, fato que ampliará as áreas impermeabilizadas e concentrações de água em superfície em volumes e velocidades maiores.

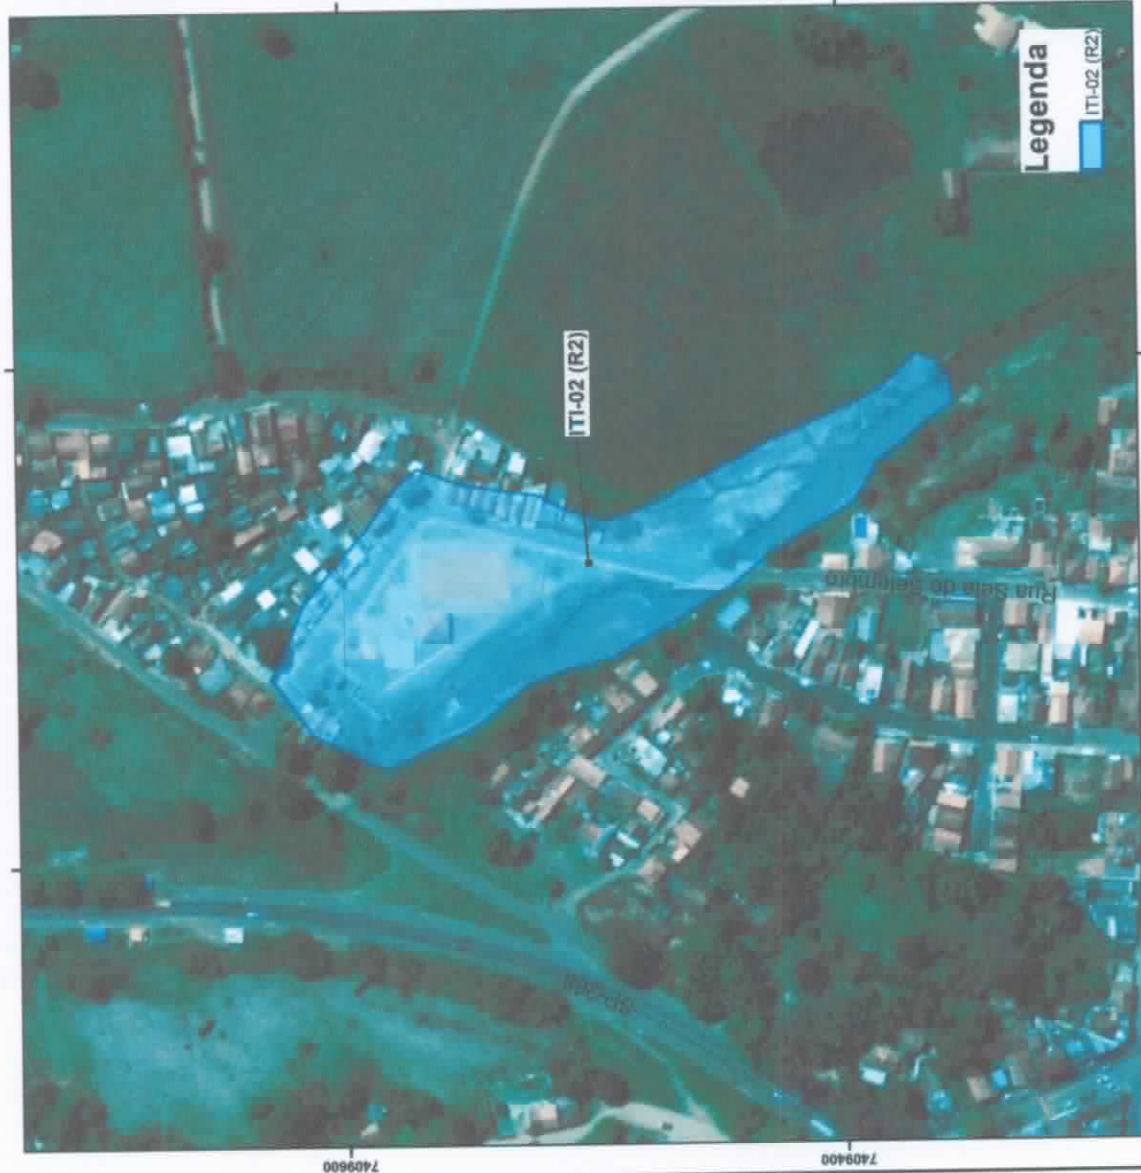
Município: Itai
 Nome da Área: ITI-02 - (Rua 2 ; Rua Sete de Setembro - próx. à SP-268 – Praça Tiago Niletto – Beira Rio)
 Grau de Risco Predominante: Risco Médio - R2

Vista geral, de jusante para montante, do ribeirão dos Carrapatos.

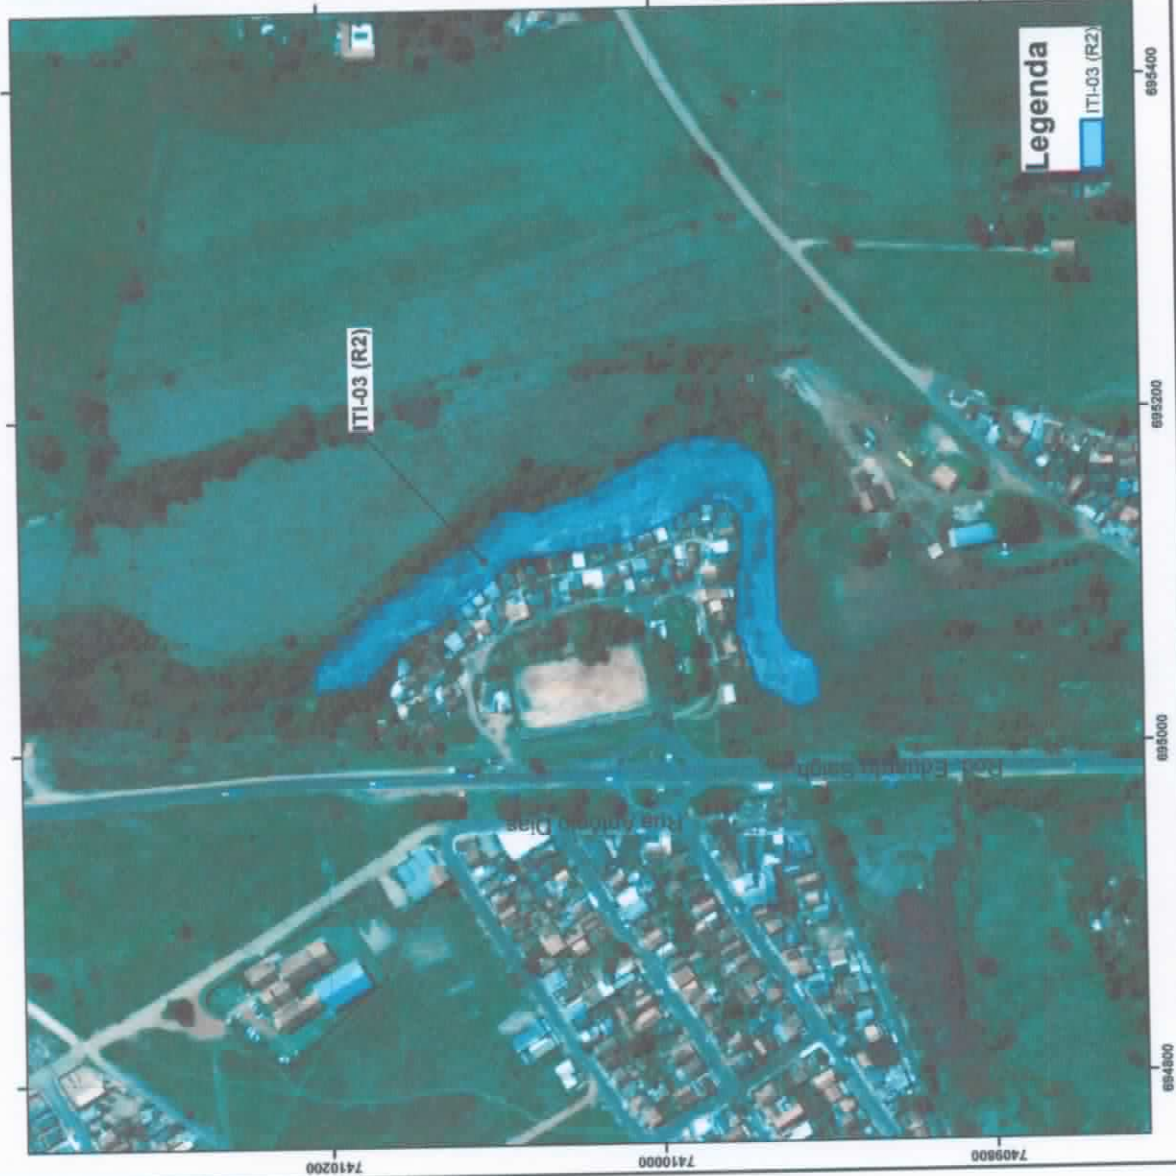
Município: Itai
 Nome da Área: ITI-03 - (Ruas 1 e 2; Rua Pedro Silveira – Vila da Paz)
 Grau de Risco Predominante: Risco Médio - R2

Vista geral de área afetada pelas cheias do ribeirão dos Carrapatos.

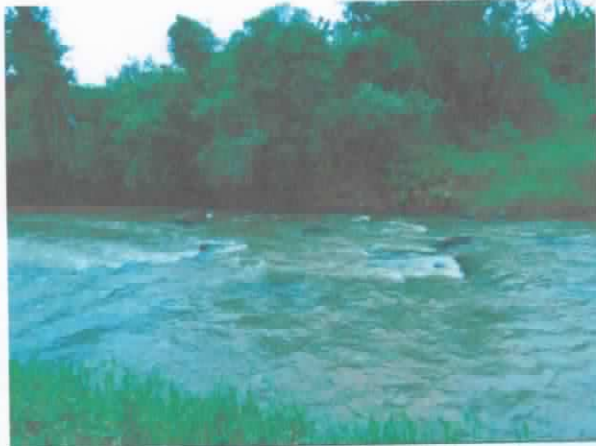
FOTO 5. Vista do ribeirão dos Carrapatos nas proximidades das moradias mostradas na FOTO 1. Notar largura e altura das margens e afloramentos rochosos no leito.

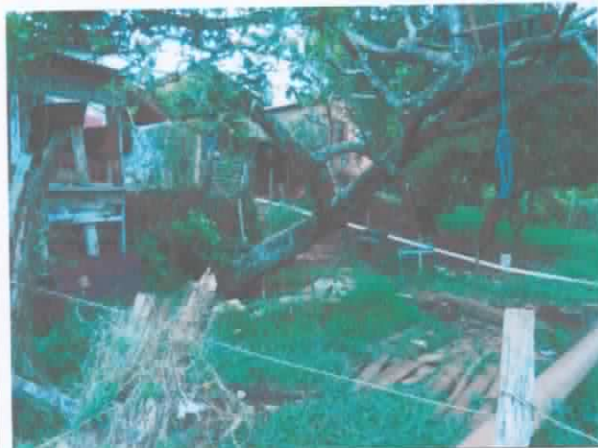
FOTO 7. Vista de moradias localizadas na margem esquerda do ribeirão dos Carrapatos. Notar padrão construtivo e patamares (aterros) construídos para elevação do terreno.

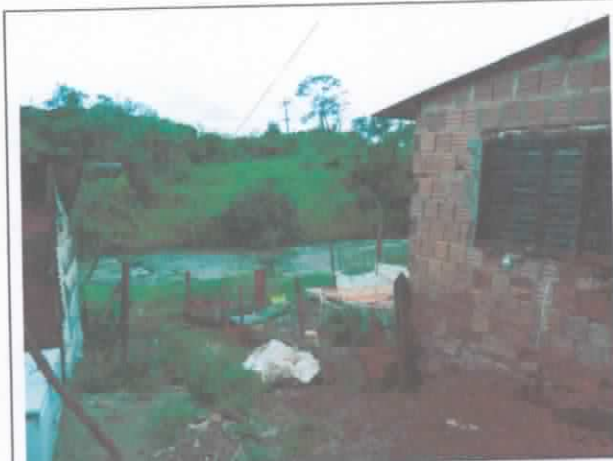
FOTO 9. Vista de moradia e ribeirão dos Carrapatos. Notar, ao fundo, terrenos localizados na margem direita do ribeirão.

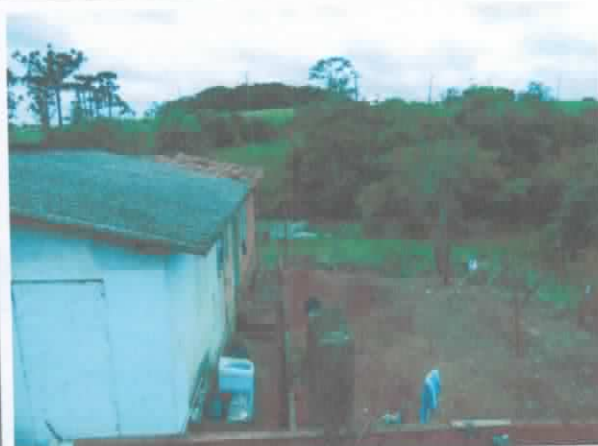
FOTO 10. Vista geral de moradias e ribeirão dos Carrapatos. Notar distância da moradia e patamar (aterro) construído para elevação das moradias.

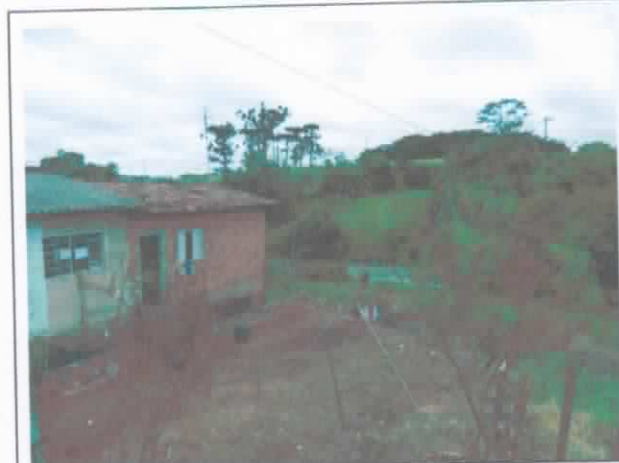
FOTO 11. Vista de moradia e ribeirão dos Carrapatos. Notar, ao fundo, terrenos localizados na margem direita do ribeirão.

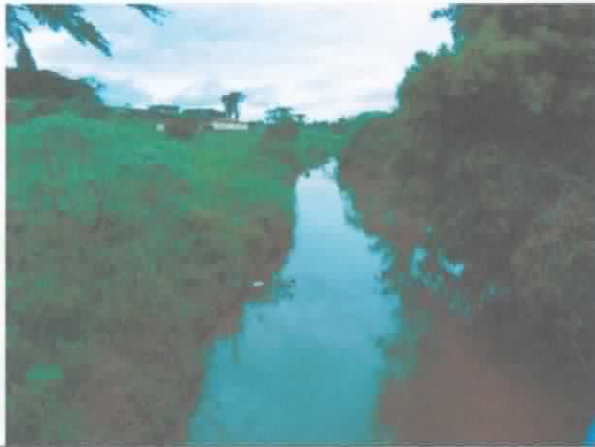
FOTO 13. Vista geral, de jusante para montante, do ribeirão dos Carrapatos. Notar cobertura vegetal em ambas as margens e características geométricas da drenagem. Imagem obtida a partir da ponte mostrada na FOTO 14.

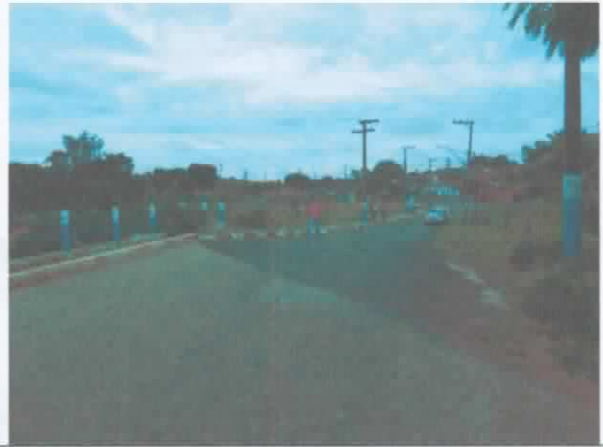
FOTO 14. Vista geral de área afetada pelas cheias do ribeirão dos Carrapatos. A área afetada encontra-se na margem direita da drenagem.

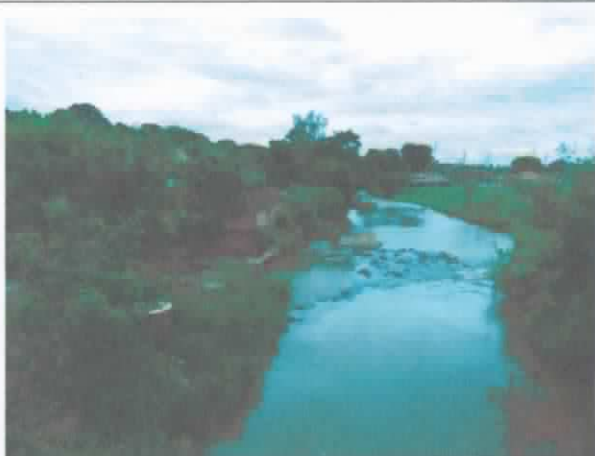
FOTO 15. Vista geral, de montante para jusante, do ribeirão dos Carrapatos e encontro com o ribeirão Lajeado (margem esquerda). Notar dimensões da drenagem, cobertura vegetal e tubulação de esgoto.

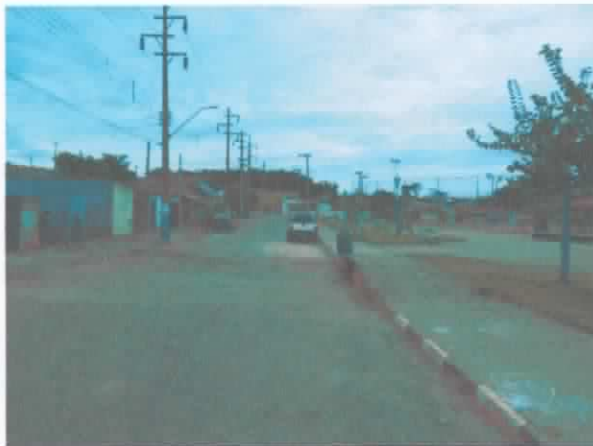
FOTO 25. Vista de moradias, estabelecimentos comerciais e vias afetados pelas inundações do ribeirão dos Carrapatos.

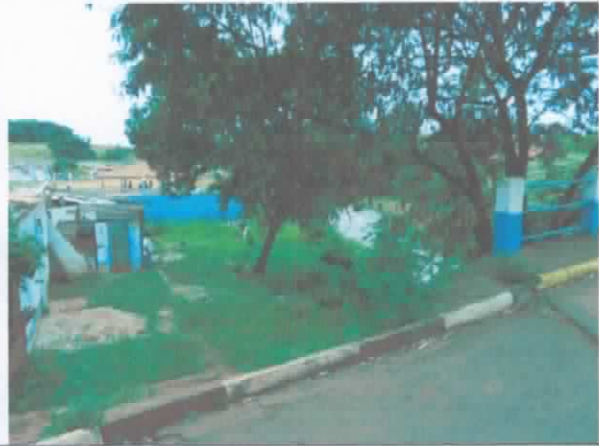
FOTO 26. Vista de trecho localizado na margem direita do ribeirão no qual ocorreram algumas demolições e realocação de moradores em função do impacto das inundações.

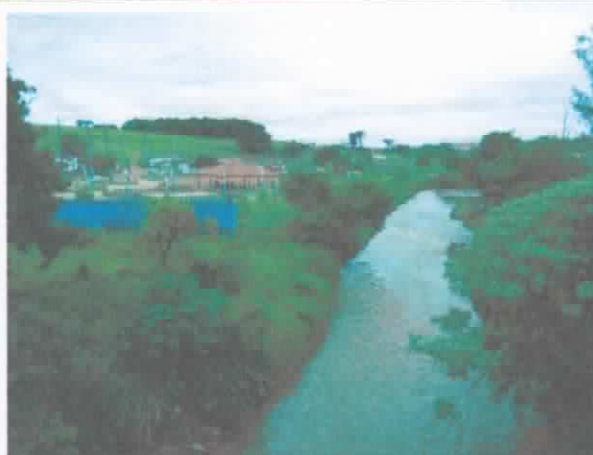
FOTO 27. Vista geral, de jusante para montante, do ribeirão dos Carrapatos. Notar dimensões da drenagem.

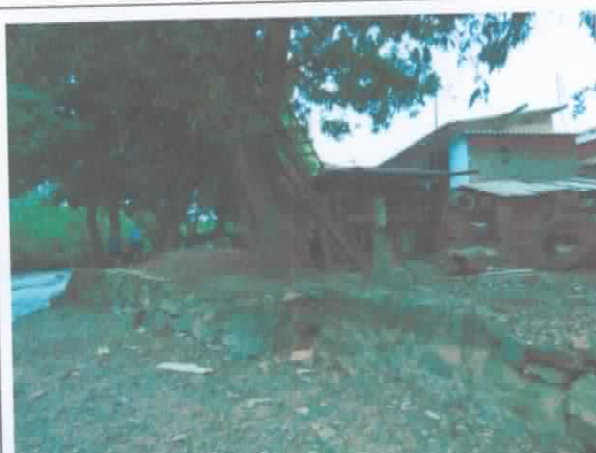
FOTO 30. Vista geral de área afetada pelas cheias do ribeirão dos Carrapatos. A área afetada encontra-se na margem esquerda da drenagem.

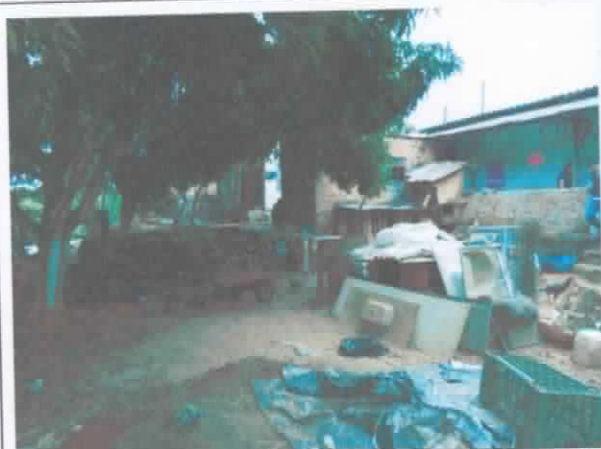
FOTO 31 Vista de moradia localizada muito próxima da margem esquerda do ribeirão dos Carrapatos.

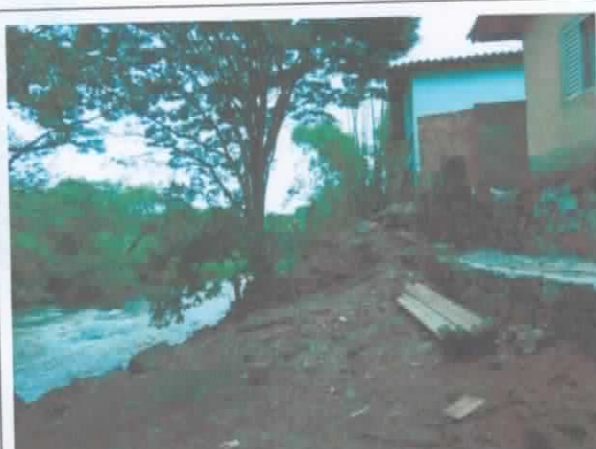
FOTO 32. Vista de moradias localizadas na margem esquerda do ribeirão dos Carrapatos. Notar aterros executados para elevação do terreno natural.

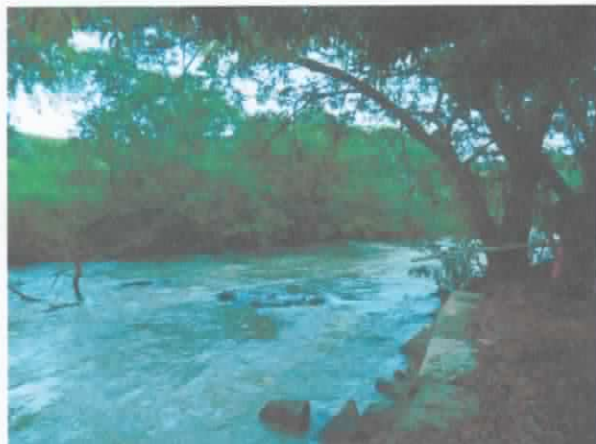
FOTO 33. Vista geral, de jusante para montante, do ribeirão dos Carrapatos. Notar cobertura vegetal em ambas as margens e características geométricas da drenagem.

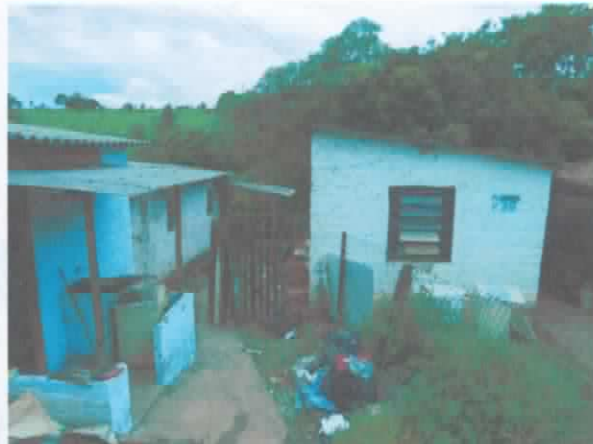
FOTO 34. Vista geral de área afetada pelas cheias do ribeirão dos Carrapatos. A área afetada encontra-se na margem esquerda da drenagem. Segundo informações da Comdec e dos moradores, as cheias atingem apenas os quintais das moradias (ao fundo). Notar padrão construtivo das moradias.

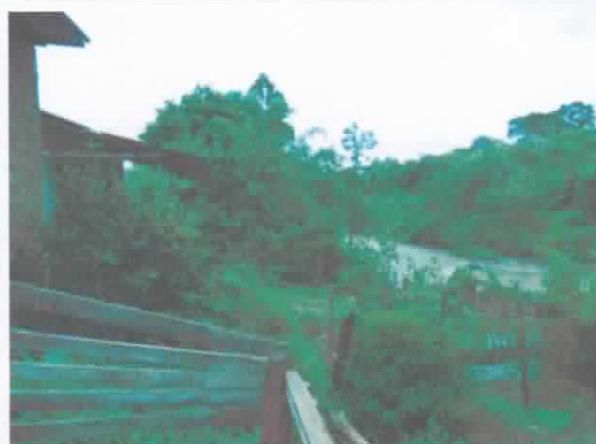
FOTO 35. Vista geral, de montante para jusante, do ribeirão dos Carrapatos. Notar cobertura vegetal em ambas as margens e distância das moradias em relação à margem esquerda.

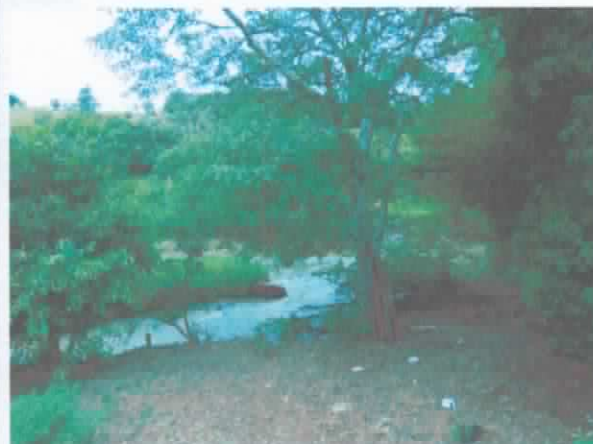
FOTO 36. Vista geral de área afetada pelas cheias do ribeirão dos Carrapatos. A área afetada encontra-se na margem direita da drenagem.

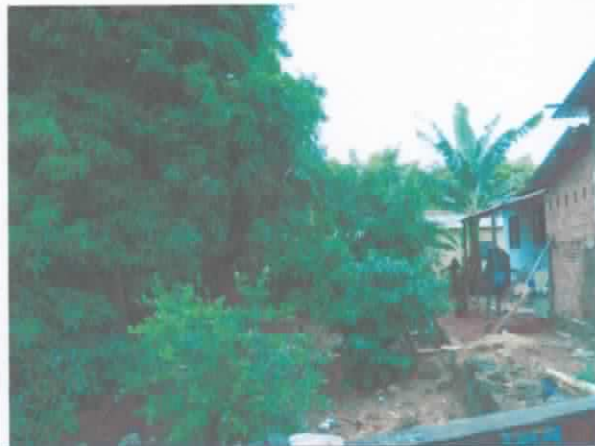
FOTO 37. Vista geral, de jusante para montante, de renque de moradias, padrão popular, construídas na margem esquerda do canal de drenagem.

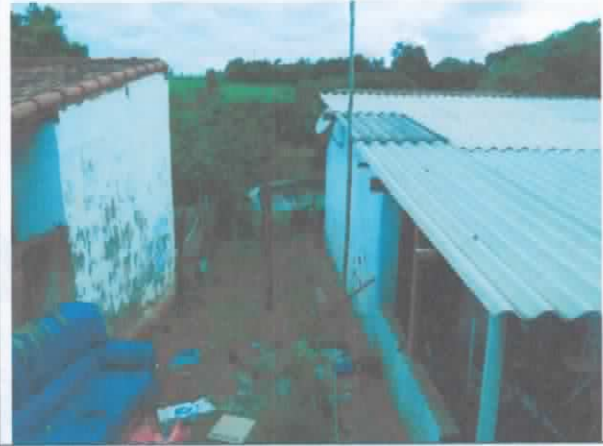
FOTO 38. Vista geral de área afetada pelas cheias do ribeirão dos Carrapatos. Notar, ao fundo, o ribeirão, e o padrão construtivo das moradias. Não foram observados sinais de movimentação do terreno neste trecho.

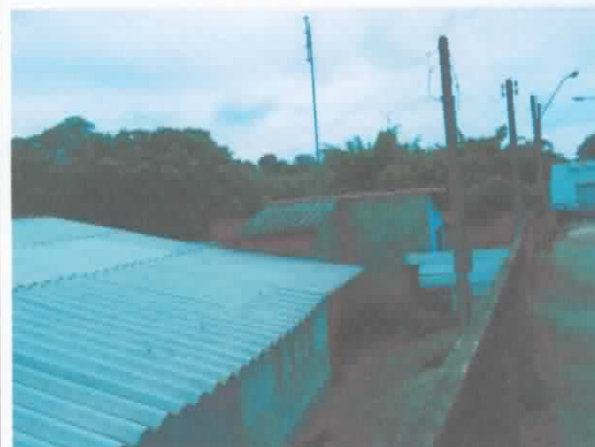
FOTO 39. Vista geral de renque de moradias nas proximidades da rua 2.

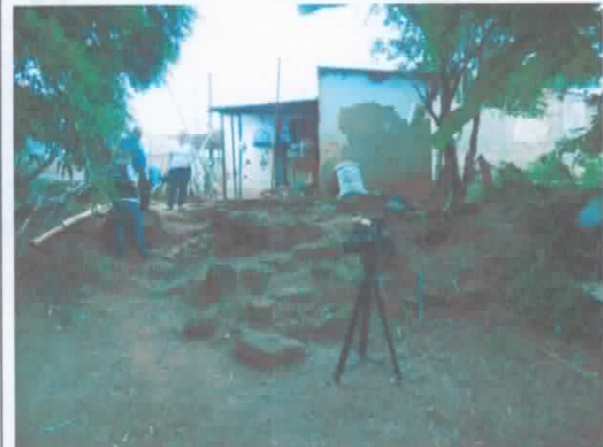
FOTO 40. Segundo informações da Comdec e de alguns moradores, as águas atingem apenas os quintais e, até então, não foram registradas inundações que atingissem as moradias.

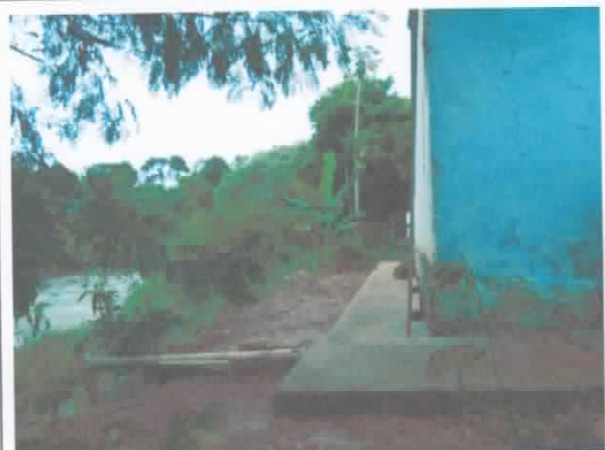
FOTO 41. Vista de aterro construído para elevação dos terrenos e construção de moradias.

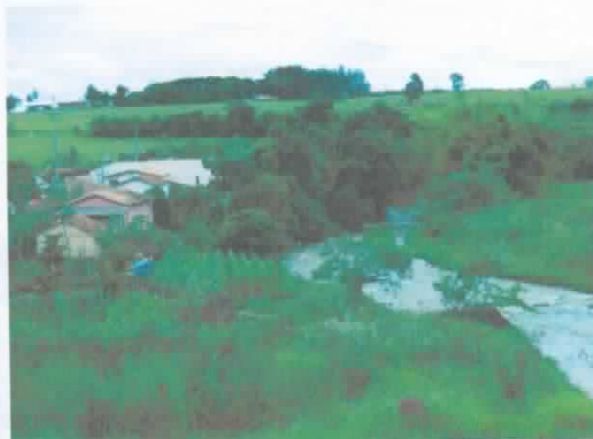
FOTO 42. Vista geral de área afetada pelas cheias do ribeirão dos Carrapatos. A área afetada encontra-se na margem esquerda da drenagem.

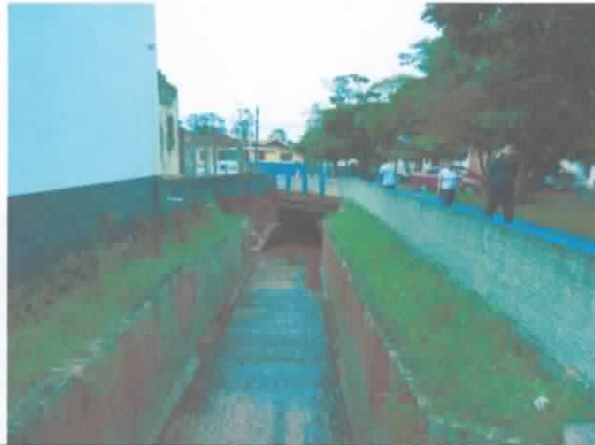
FOTO 49. Vista geral, de montante para jusante, do ribeirão Lageadinho, nas proximidades da área central, via Cap. Cesário.

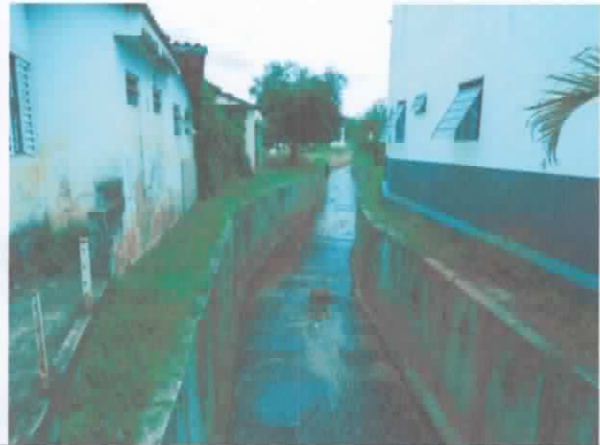
FOTO 50. Vista geral de trecho retificado do ribeirão Lageadinho. Notar proximidade das moradias e dimensões do canal.

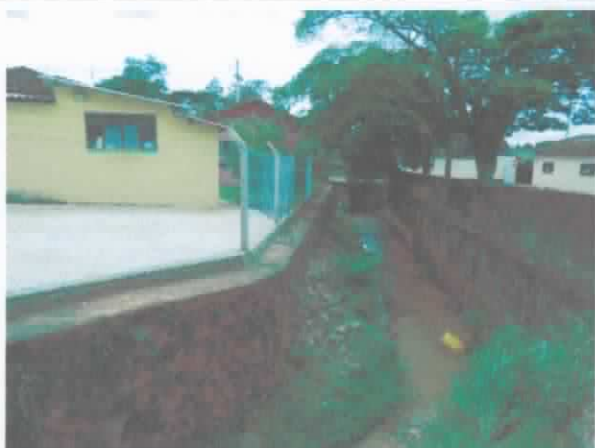
FOTO 51. Vista geral de trecho a montante dos locais mostrados nas FOTOS 45 a 50. Notar dimensões do canal e distância das moradias.

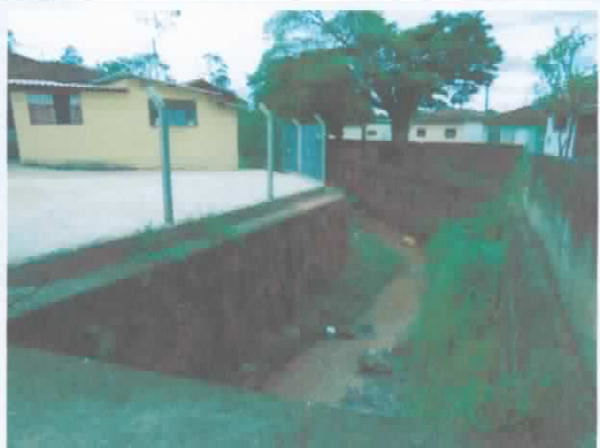
FOTO 52. Vista geral de trecho a montante dos locais mostrados nas FOTOS 45 a 50. Notar dimensões e geometria do canal e distância das moradias.

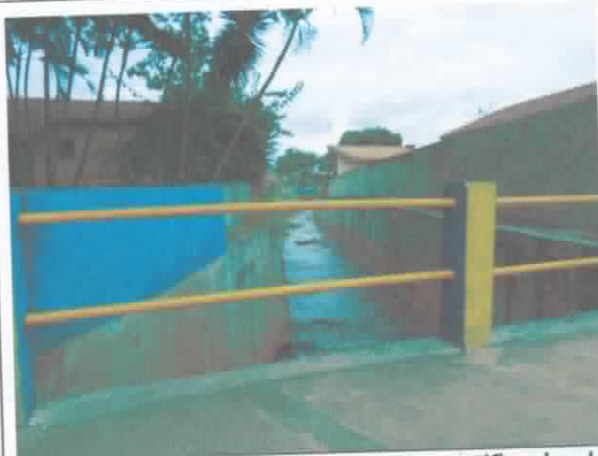
FOTO 57. Vista geral de trecho retificado do ribeirão Lageadinho, nas proximidades da Av. Santo Antônio.

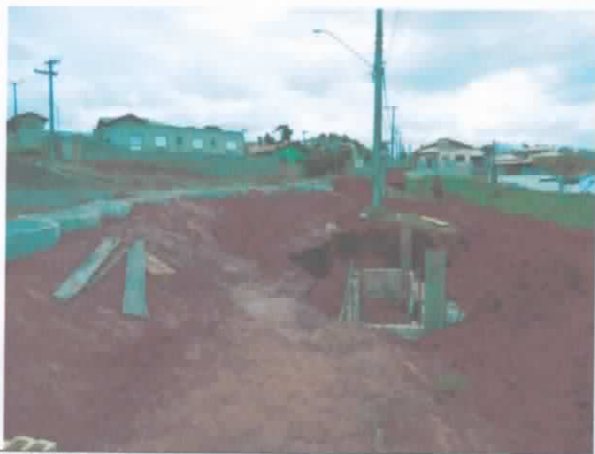
FOTO 61. Vista geral de área afetada por movimentações de aterro/solo que afetaram parte do sistema viário.

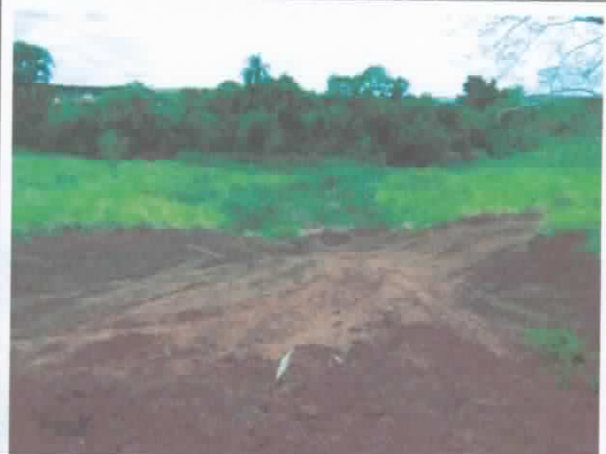
FOTO 62. Vista de área a jusante do local mostrado na FOTO 61. O córrego Lageadinho passa na região de baixada nas proximidades da área verde em destaque na imagem.
