**ANEXO 3:  
FICHA DE CADASTRO DE ESTRADAS**

ITAÍ	CODIGO IT-01	Classificação (DER)	Considerações
<b>FICHA DE CADASTRO</b>			
<b>SEÇÃO TRANSVERSAL TÍPICA DA VIA</b>

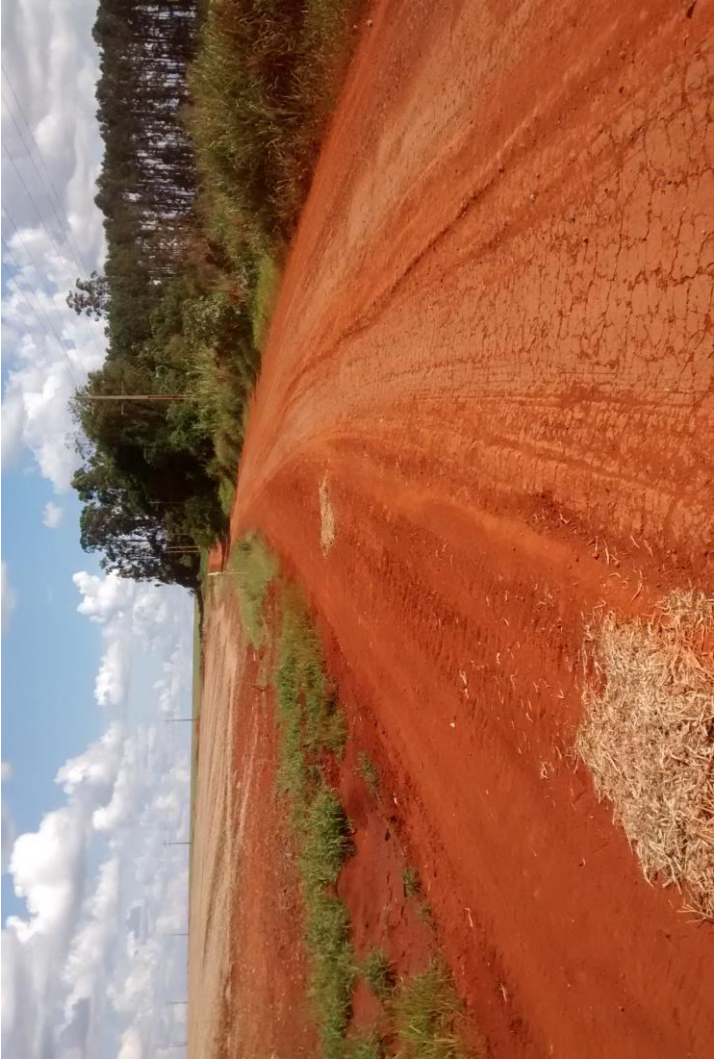
<b>CARACTERIZAÇÃO GERAL DA VIA</b>			
Extensão da via (km):	17,50		
Largura da via (m):	7,00		
Tipo de Revestimento:	Revestimento Primário Tradicional (cascalho)		
Tipo de Ocupação:	Faixa de domínio ocupadas por pastagens áreas de cultivo		
<b>CARACTERIZAÇÃO DOS IMPACTOS SOBRE A VIA</b>			
<b>TIPO</b>	<b>CAUSAS</b>	<b>IMPACTO DECORRENTE</b>	
<b>EROSÃO</b>	Solo Exposto Drenagem inexistente Drenagem inadequada	x	Assoreamento Impacto lindeiro Estrutural estradal
<b>RECURSOS HÍDRICOS</b>	Erosão	x	Obstrução total de bueiro Obstrução parcial de bueiro
<b>GEODINÂMICOS</b>	Assoreamento de Cursos d'água Trincheiras de tração Abatimento em degrau Cicatriz de escorregamento Embarriçamento	x	Impacto lindeiro Assoreamento Impacto lindeiro Estrutural estradal
<b>DIRETRIZES GERAIS DE MANUTENÇÃO E RECUPERAÇÃO</b>

<b>TERRAPLENAGEM</b>		<b>SISTEMA DE DRENAGEM</b>	
x	Abatimento de inclinação do talude Construção de lombadas	x	Implantação de canaletas Implantação de bacias de captação Limpeza das bacias de dissipação Implantação de dissipador de energia
x	Construção de terraços laterais (bigodes) Implantação de bermas	x	Corina atirantada Muro de contenção Emocamento Implantação de estrutura em gabião
		<b>COBERTURA VEGETAL</b>	
		Semeadura Hidrossemeadura Gramas em placas

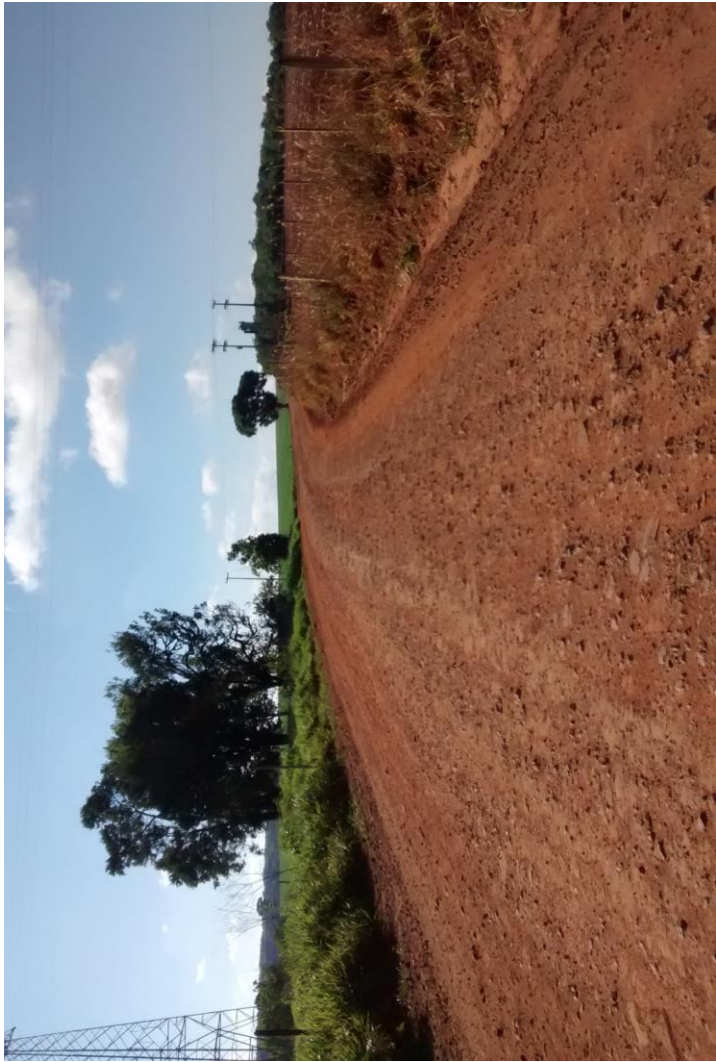
<b>DIRETRIZES GERAIS DE MANUTENÇÃO E RECUPERAÇÃO</b>			
<b>TERRAPLENAGEM</b>	<b>SISTEMA DE DRENAGEM</b>	<b>ESTRUTURAS</b>	<b>COBERTURA VEGETAL</b>
Abatimento de inclinação do talude	Implantação de canaletas	Corina atirantada	Semeadura
Construção de lombadas	Implantação de bacias de captação	Muro de contenção	Hidrossemeadura
Construção de terraços laterais (bigodes)	Limpeza das bacias de dissipação	Emocamento	Gramma em placas
Implantação de bermas	Implantação de dissipador de energia	Implantação de estrutura em gabião

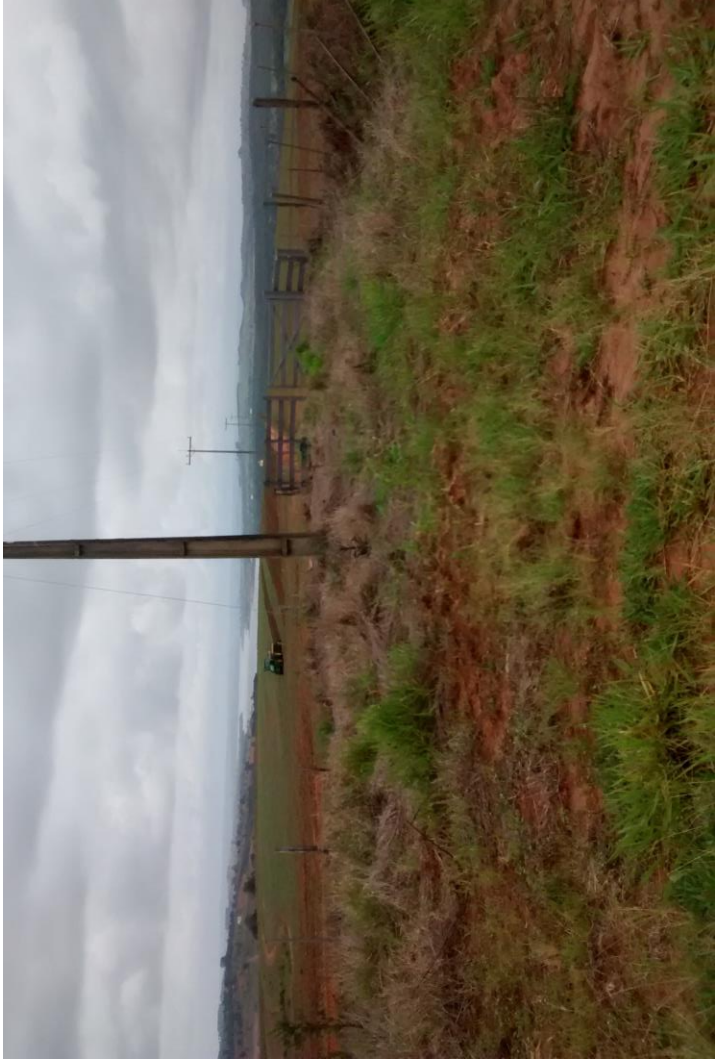
ITAÍ	CÓDIGO IT-08	Classificação (DER)	Considerações	Não foi possível acessar a via.								
<b>FICHA DE CADASTRO</b>												
<b>CARACTERIZAÇÃO GERAL DA VIA</b>												
SEÇÃO TRANSVERSAL TÍPICA DA VIA

<table><tr> <td style="width: 20%;">Extensão da via (km):</td> <td style="text-align: center;">5,09</td> </tr><tr> <td>Largura da via (m):</td> <td style="text-align: center;">12,00</td> </tr><tr> <td>Tipo de Revestimento:</td> <td>Revestimento Primário Tradicional (cascalho)</td> </tr><tr> <td>Tipo de Ocupação:</td> <td>Faixa de domínio ocupadas por pastagens áreas de cultivo</td> </tr></table>

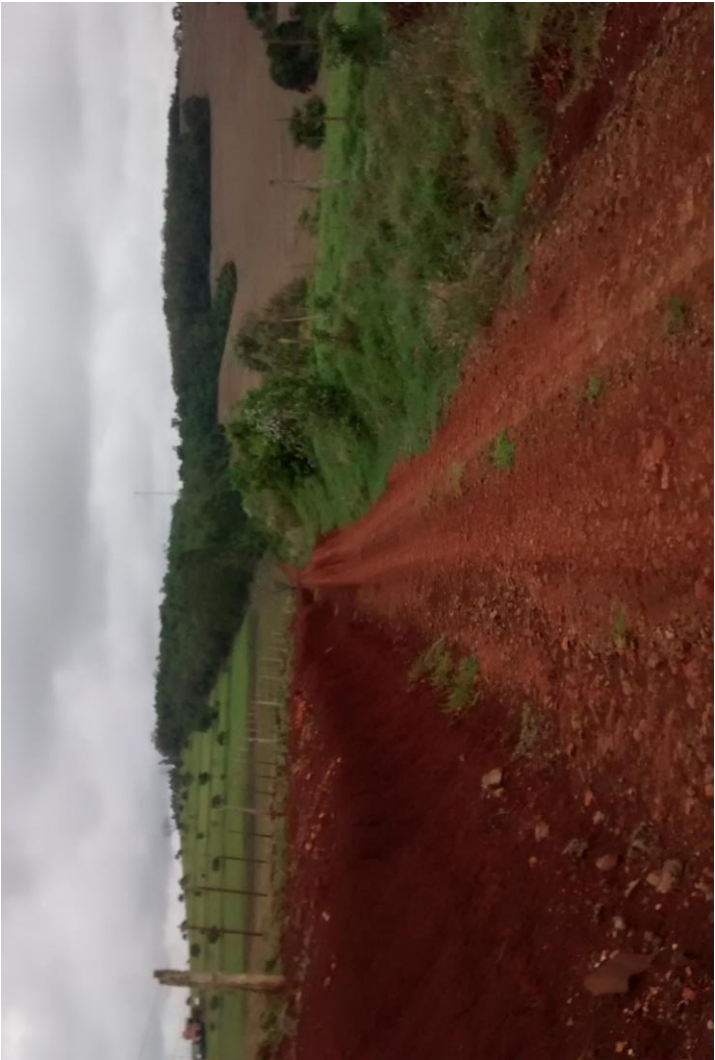
<b>RECURSOS HIDRICOS</b>				
<b>GEODINAMICOS</b>				
<b>DIRETRIZES GERAIS DE MANUTENÇÃO E RECUPERAÇÃO</b>				
<b>SISTEMA DE DRENAGEM</b>				
x	Abatimento de inclinação do talude	Implantação de canaletas	Estruturais	COBERTURA VEGETAL
x	Construção de lombadas	Implantação de bacias de captação	Corina atriantada	Semeadura
x	Construção de terraços laterais (bigodes)	Limpeza das bacias de dissipação	Muro de contenção	Hidrossemeadura
	Implantação de bermas	Implantação de dissipador de energia	Enrocamento	Gramma em placas
			Implantação de estrutura em gabião

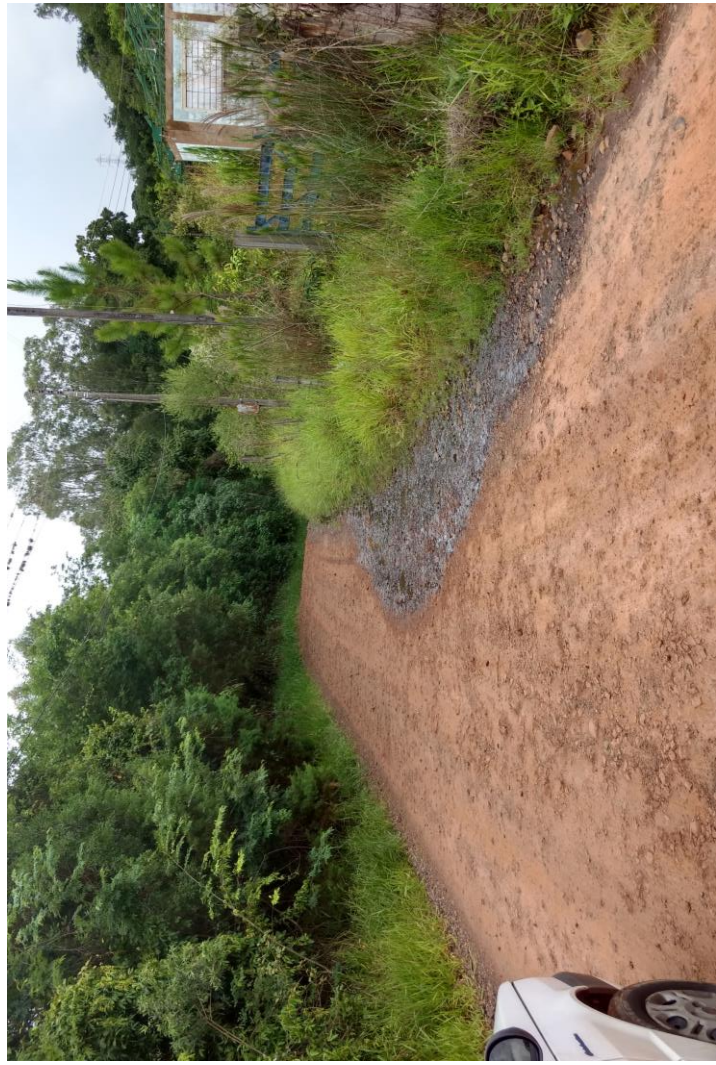
<b>TERRAPLENAGEM</b>		<b>SISTEMA DE DRENAGEM</b>		<b>ESTRUTURAIS</b>	<b>COBERTURA VEGETAL</b>
x	Abatimento da inclinação do talude	Implantação de canaletas		Corina atrirantada	Semeadura
x	Construção de lombadas	Implantação de bacias de captação		Muro de contenção	Hidrossemeadura
x	Construção de terraços laterais (bigodes)	Limpeza das bacias de dissipação		Enrocamento	Gramas em placas
	Implantação de bermas	Implantação de dissipador de energia		Implantação de estrutura em gabião

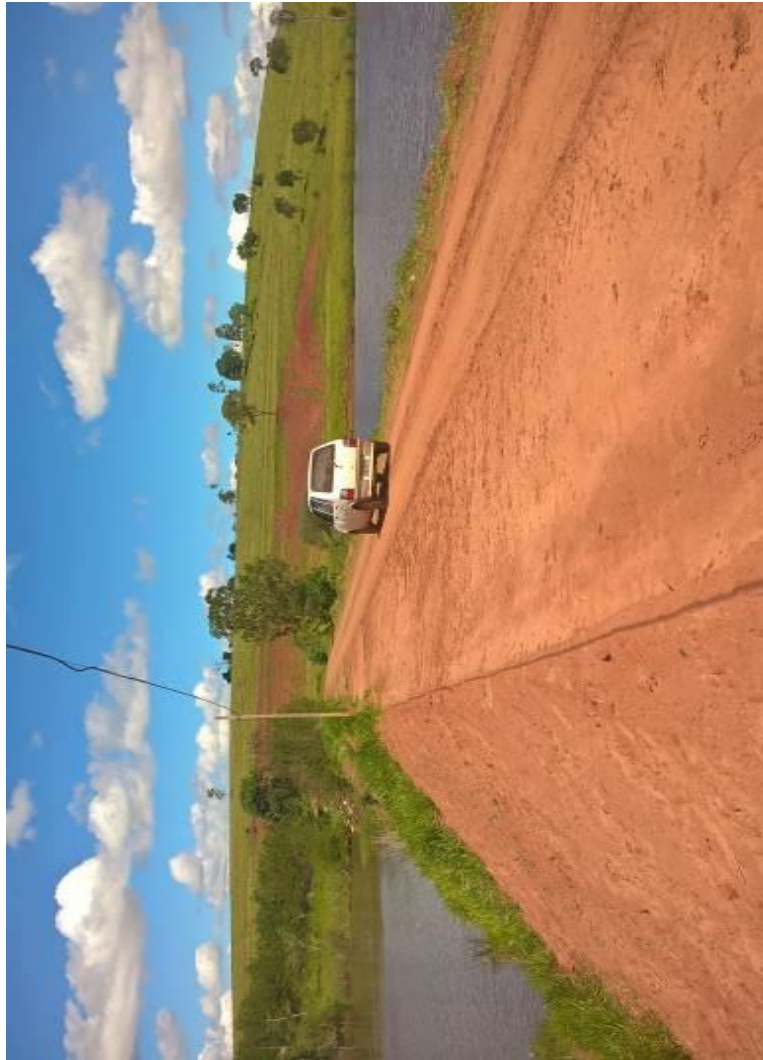
<b>DIRETRIZES GERAIS DE MANUTENÇÃO E RECUPERAÇÃO</b>				
<b>TERRAPLENAGEM</b>	<b>SISTEMA DE DRENAGEM</b>		<b>ESTRUTURAIS</b>	<b>COBERTURA VEGETAL</b>
x	Abatimento de inclinação do talude	Implantação de canaletas	Corina atrinçada	Semeadura
x	Construção de lombadas	Implantação de bacias de captação	Muro de contenção	Hidrossemeadura
x	Construção de terraços laterais (bigodes)	Limpeza das bacias de dissipação	Enrocamento	Gramma em placas
	Implantação de bermas	Implantação de dissipador de energia	Implantação de estrutura em gabião

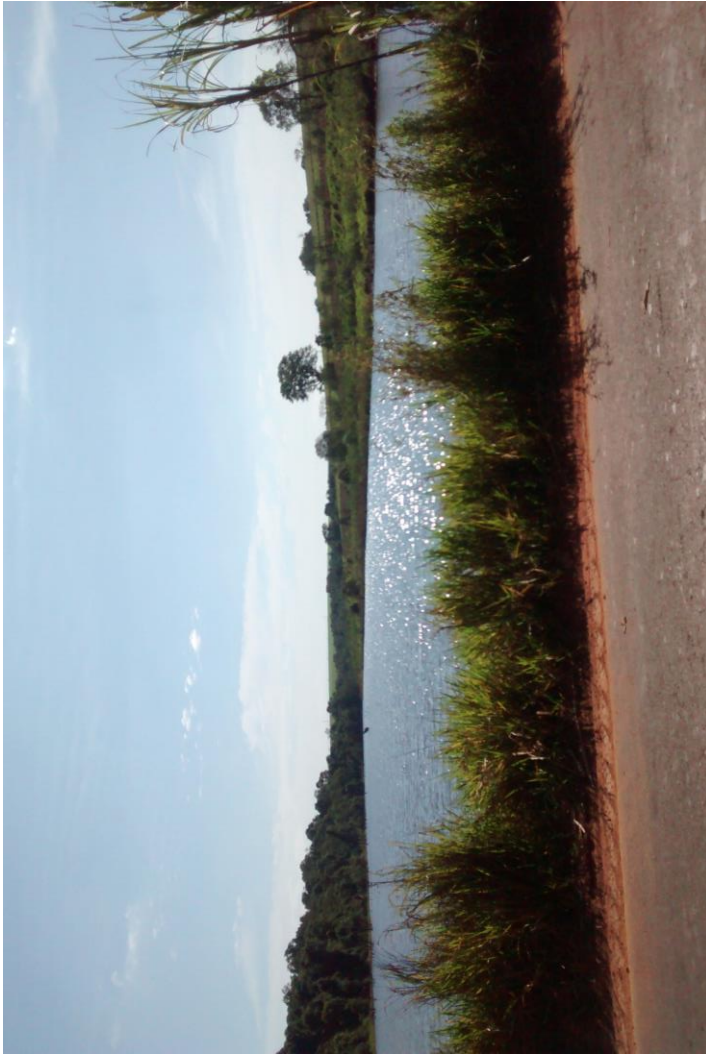
<b>DIRETRIZES GERAIS DE MANUTENÇÃO E RECUPERAÇÃO</b>			
<b>TERRAPLENAGEM</b>	<b>SISTEMA DE DRENAGEM</b>		
x	Abatimento de inclinação do talude	Implantação de canaletas	Estruturais
x	Construção de lombadas	Implantação de bacias de captação	COBERTURA VEGETAL
x	Construção de terraços laterais (bigodes)	Limpeza das bacias de dissipação	Semeadura
	Implantação de bermas	Implantação de dissipador de energia	Hidrossemeadura
		Implantação de estrutura em gabião	Gramas em placas

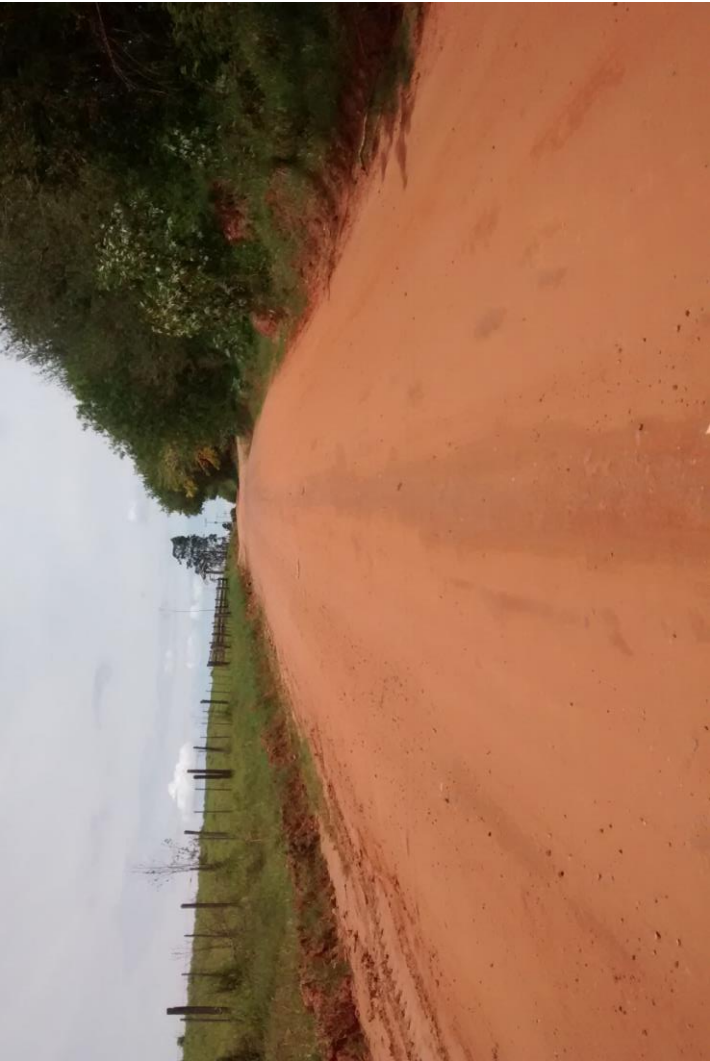
ITAÍ	CODIGO IT-413	Classificação (DER)	Considerações
<b>FICHA DE CADASTRO</b>			
<b>SEÇÃO TRANSVERSAL TÍPICA DA VIA</b>

<b>CARACTERIZAÇÃO GERAL DA VIA</b>			
Extensão da via (km):	13,20		
Largura da via (m):	10,00		
Tipo de Revestimento:	Revestimento Primário Tradicional (cascalho)		
Tipo de Ocupação:	Faixa de domínio ocupadas por pastagens áreas de cultivo		
<b>CARACTERIZAÇÃO DOS IMPACTOS SOBRE A VIA</b>			
TIPO	CAUSAS	IMPACTO DECORRENTE	
		Processos erosivos	Assoreamento
<b>EROSÃO</b>	Solo Exposto		Assoreamento
	Drenagem inexistente	x	Impacto lindeiro
<b>RECURSOS HÍDRICOS</b>	Drenagem inadequada	x	Estrutural estradal
	Erosão		Obstrução total de bueiro
<b>GEODINÂMICOS</b>	Assoreamento de Cursos d'água		Obstrução parcial de bueiro
	Trincheiras de tração		Impacto lindeiro
<b>GEODINÂMICOS</b>	Abatimento em degrau		Assoreamento
	Cicatriz de escorregamento		Impacto lindeiro
	Embarriçamento		Estrutural estradal

<b>DIRETRIZES GERAIS DE MANUTENÇÃO E RECUPERAÇÃO</b>			
<b>TERRAPLENAGEM</b>		<b>SISTEMA DE DRENAGEM</b>	
	Abatimento de inclinação do talude	Implantação de canaletas	
x	Construção de lombadas	Implantação de bacias de captação	
x	Construção de terraços laterais (bigodes)	Limpeza das bacias de dissipação	
	Implantação de bermas	Implantação de dissipador de energia	
		<b>ESTRUTURAIS</b>	<b>COBERTURA VEGETAL</b>
		Corina atirantada	Semeadura
		Muro de contenção	Hidrossemeadura
		Emrocamento	Gramma em placas
		Implantação de estrutura em gabião

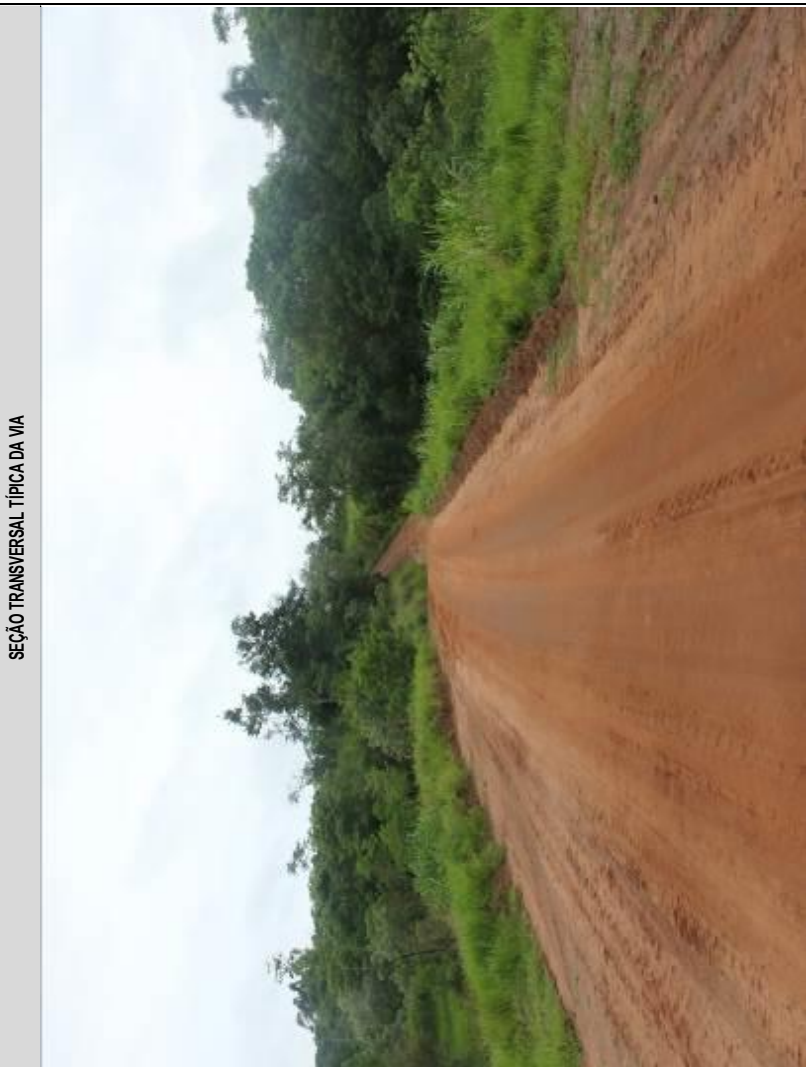
x	Construção de lombadas	Implantação de bacias de captação	Hidrossemeadura
x	Construção de terraços laterais (bigodes)	Limpeza das bacias de dissipação	Gramma em placas
	Implantação de bermas	Implantação de dissipador de energia	Implantação de estrutura em gabião

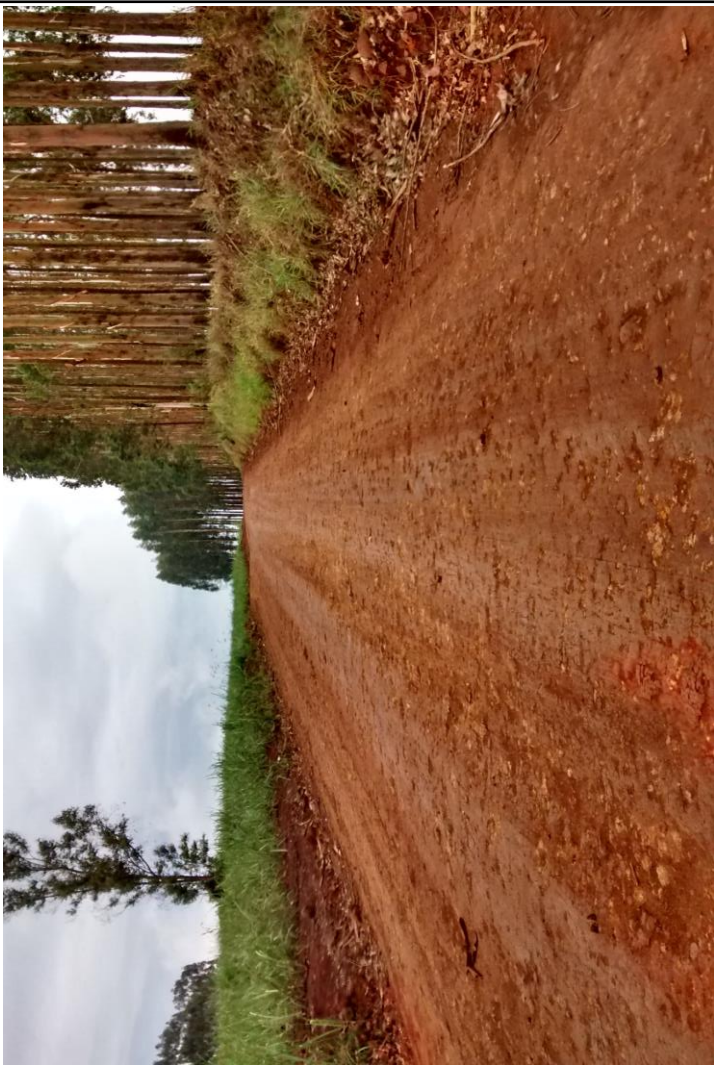
ITAÍ	Cruzeiro do Sul	CODIGO IT-7	Classificação (DER)	Considerações
<b>FICHA DE CADASTRO</b>				
<b>SEÇÃO TRANSVERSAL TÍPICA DA VIA</b>

<b>CARACTERIZAÇÃO GERAL DA VIA</b>				
Extensão da via (km):	9,54			
Largura da via (m):	9,00			
Tipo de Revestimento:	Revestimento Primário Tradicional (cascalho)			
Tipo de Ocupação:	Faixa de domínio ocupadas por pastagens áreas de cultivo			
<b>CARACTERIZAÇÃO DOS IMPACTOS SOBRE A VIA</b>				
<b>TIPO</b>	<b>CAUSAS</b>	<b>IMPACTO DECORRENTE</b>		
<b>EROSÃO</b>	Solo Exposto Drenagem Inexistente Drenagem Inadequada	Assoreamento Impacto lndeiro Estrutural estradal		
<b>RECURSOS HÍDRICOS</b>	Erosão	Obstrução total de bueiro		
<b>GEODINÂMICOS</b>	Assoreamento de Cursos d'água	Obstrução parcial de bueiro		
	Trincas de tração	Não definido	x	Impacto lndeiro
	Abatimento em degrau	Declividade acentuada N.A. insurgente		
	Cicatriz de escorregamento	Evolução de processo erosivo	x	Impacto lndeiro

Embarriçamento	Resíduos Antropicos Drenagem Inadequada	x	Estrutural estradal
<b>DIRETRIZES GERAIS DE MANUTENÇÃO E RECUPERAÇÃO</b>				
<b>TERRAPLENAGEM</b>		<b>SISTEMA DE DRENAGEM</b>		<b>COBERTURA VEGETAL</b>
x	Abatimento da inclinação do talude	Implantação de canaletas	Cortina atirantada	Semeadura
x	Construção de lombadas	Implantação de bacias de captação	Muro de contenção	Hidrossemeadura
x	Construção de terraços laterais (bigodes)	Limpeza das bacias de dissipação	Entocamento	Gramas em placas
	Implantação de bermas	Implantação de dissipador de energia	Implantação de estrutura em gabião

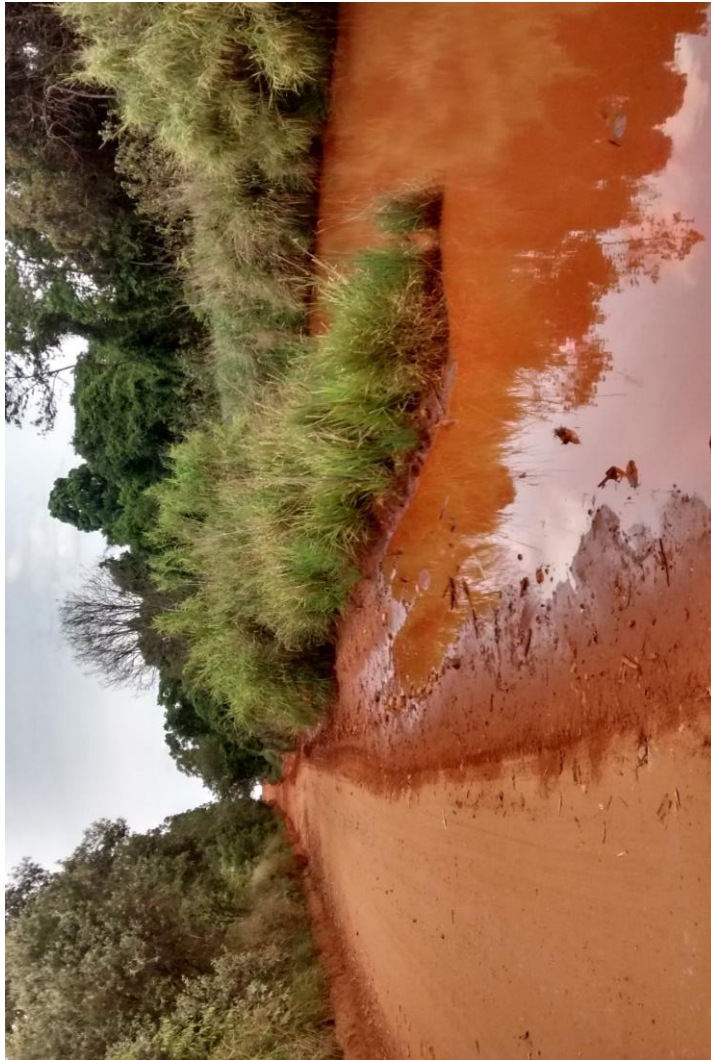
<b>RECURSOS HÍDRICOS</b>					
<b>GEODINÂMICOS</b>					
<b>DIRETRIZES GERAIS DE MANUTENÇÃO E RECUPERAÇÃO</b>					
<b>TERRAPLENAGEM</b>	<b>SISTEMA DE DRENAGEM</b>	<b>ESTRUTURAIS</b>	<b>COBERTURA VEGETAL</b>		
x	Abatimento de inclinação do talude Construção de lombadas Construção de terraços laterais (bigodes) Implantação de bermas	x x x	Implantação de canaletas Implantação de bacias de captação Limpeza das bacias de dissipação Implantação de dissipador de energia	Corina atrinçada Muro de contenção Emocamento Implantação de estrutura em gabião	Semeadura Hidrossemeadura Gramas em placas

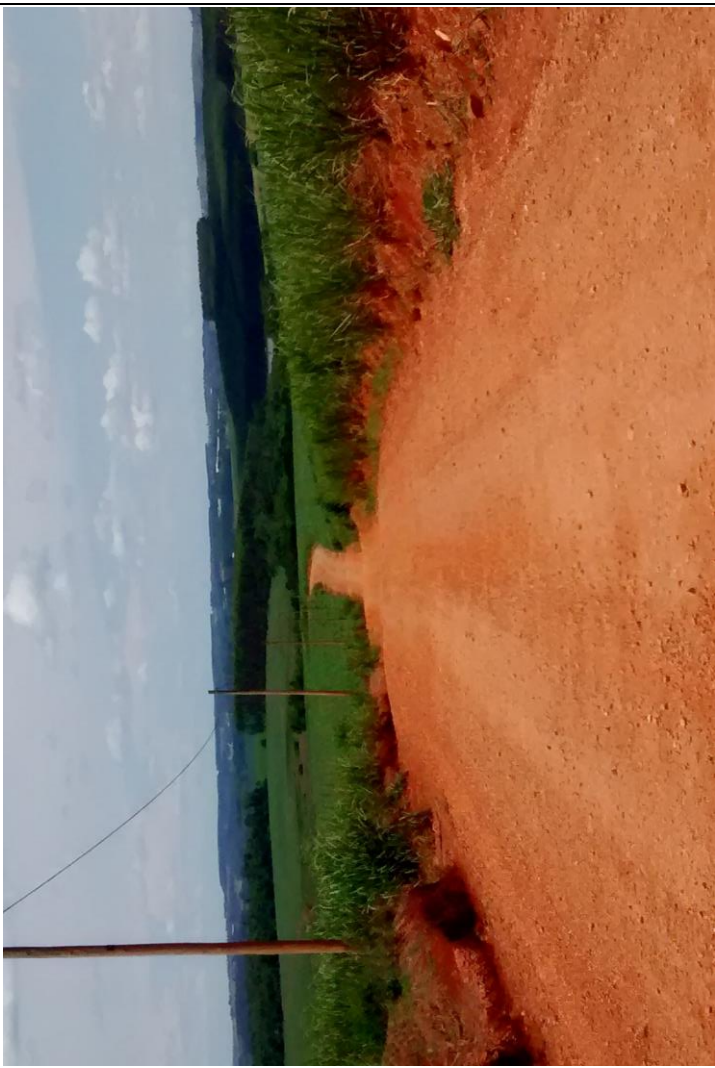
ITAÍ		CODIGO IT-112	Classificação (DER)	Considerações								
<b>FICHA DE CADASTRO</b>												
<b>CARACTERIZAÇÃO GERAL DA VIA</b>												
SEÇÃO TRANSVERSAL TÍPICA DA VIA

<table><tr> <td style="width: 20%;">Extensão da via (km):</td> <td style="text-align: center;">11,10</td> </tr><tr> <td>Largura da via (m):</td> <td style="text-align: center;">10,50</td> </tr><tr> <td colspan="2">Tipo de Revestimento: Revestimento Primário Tradicional (cascalho)</td> </tr><tr> <td colspan="2">Tipo de Ocupação: Faixa de domínio ocupadas por pastagens áreas de cultivo</td> </tr></table>

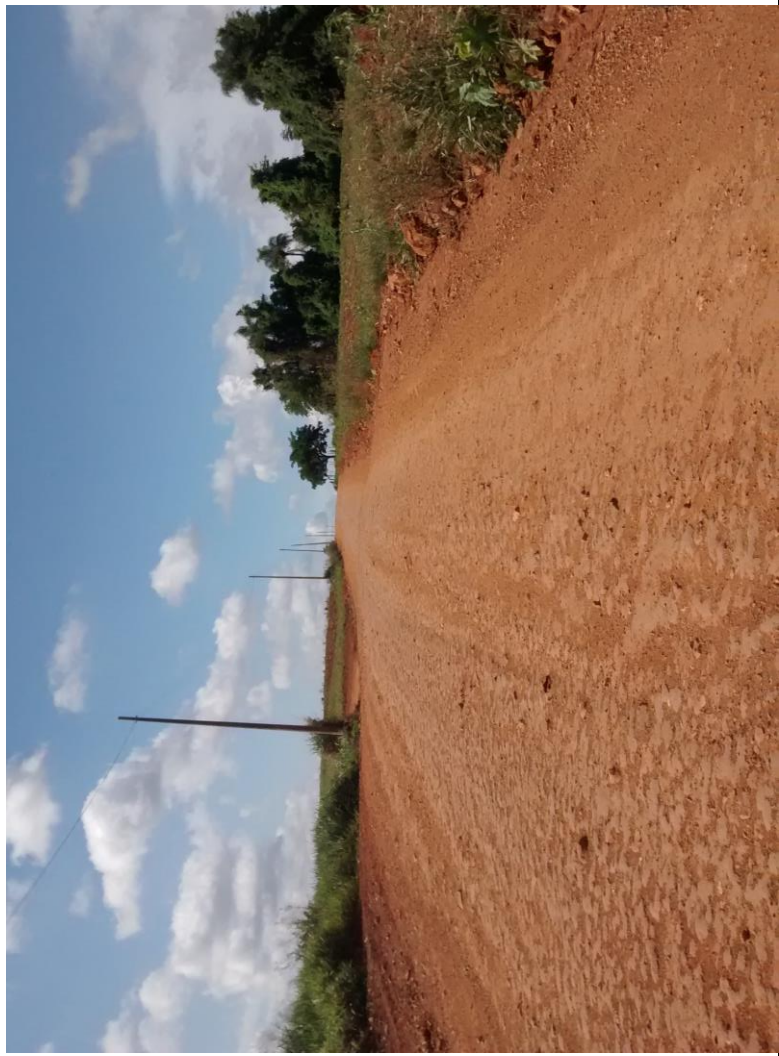
ITAÍ		CODIGO IT-16	Classificação (DER)	Considerações
<b>FICHA DE CADASTRO</b>				
<b>CARACTERIZAÇÃO GERAL DA VIA</b>				
SEÇÃO TRANSVERSAL TÍPICA DA VIA				
<b>CARACTERIZAÇÃO DOS IMPACTOS SOBRE A VIA</b>				
<b>EXTENSÃO</b>	Extensão da via (km):	5,86		
<b>LARGURA</b>	Largura da via (m):	6,00		
<b>TIPO DE REVESTIMENTO</b>	Revestimento Primário Tradicional (cascalho)			
<b>TIPO DE OCUPAÇÃO</b>	Faixa de domínio ocupadas por pastagens áreas de cultivo			
<b>EROSÃO</b>	<b>TIPO</b>	<b>CAUSAS</b>	<b>IMPACTO DECORRENTE</b>	
	Processos erosivos	Solo Exposto Drenagem inexistente Drenagem inadequada	Assoreamento Impacto lindeiro Estrutural estradal	x x x
<b>RECURSOS HÍDRICOS</b>	Assoreamento de Cursos d'água	Erosão Escorregamento	Obstrução total de bueiro Obstrução parcial de bueiro	x x
<b>GEODINÂMICOS</b>	Trincheiras de tração Abatimento em degrau Cicatriz de escorregamento Embarriçamento	Não definido Declividade acentuada N.A. insurgente Evolução de processo erosivo Resíduos Antropicos	Impacto lindeiro Assoreamento Impacto lindeiro Estrutural estradal	x x x x

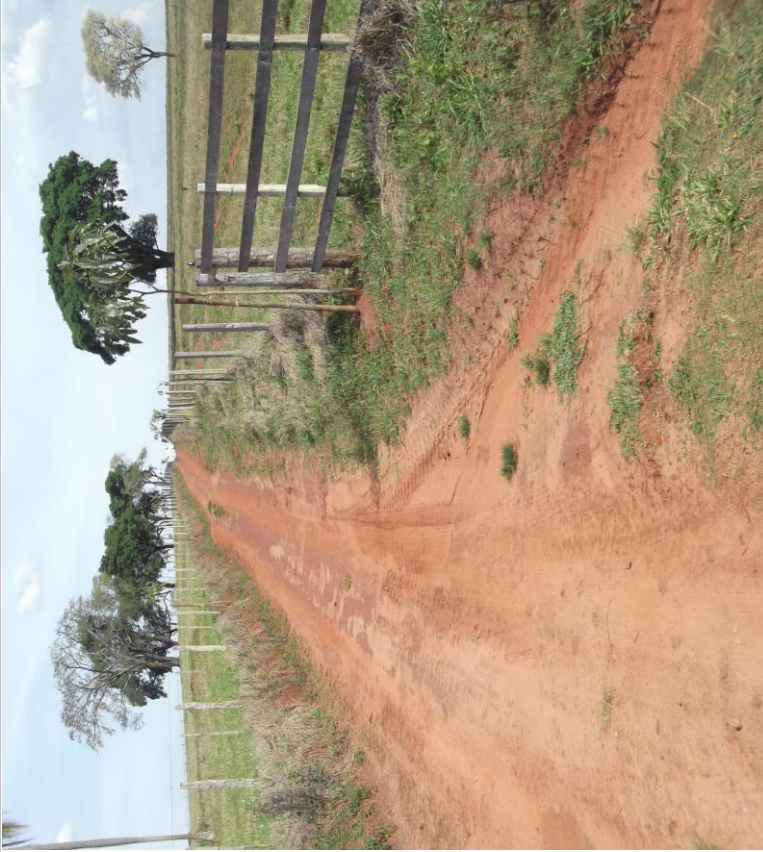
SEÇÃO TRANSVERSAL TÍPICA DA VIA

ITAÍ	Estrada Municipal João Pedro Valim de Carvalho Macedo	CODIGO IT-20	Classificação (DER)	Considerações
<b>FICHA DE CADASTRO</b>				
<b>CARACTERIZAÇÃO GERAL DA VIA</b>				
Extensão da via (km):	4,05			
Largura da via (m):	4,50			
Tipo de Revestimento:	Revestimento Primário Tradicional (cascalho)			
Tipo de Ocupação:	Faixa de domínio ocupadas por pastagens áreas de cultivo			
<b>CARACTERIZAÇÃO DOS IMPACTOS SOBRE A VIA</b>				
<b>EROSÃO</b>	TIPO	CAUSAS	IMPACTO DECORRENTE	
	Processos erosivos	Solo Exposto Drenagem inexistente Drenagem inadequada	Assoreamento Impacto lindeiro Estrutural estradal	x x
<b>RECURSOS HÍDRICOS</b>	Assoreamento de Cursos d'água	Erosão Escurregamento	Obstrução total de bueiro Obstrução parcial de bueiro	x
<b>GEODINÂMICOS</b>	Trincheiras de tração Abatimento em degrau Cicatriz de escurregamento Embarriçamento	Não definido Declividade acentuada N.A. insurgente Evolução de processo erosivo Resíduos Antropicos	Impacto lindeiro Assoreamento Impacto lindeiro Estrutural estradal	x x

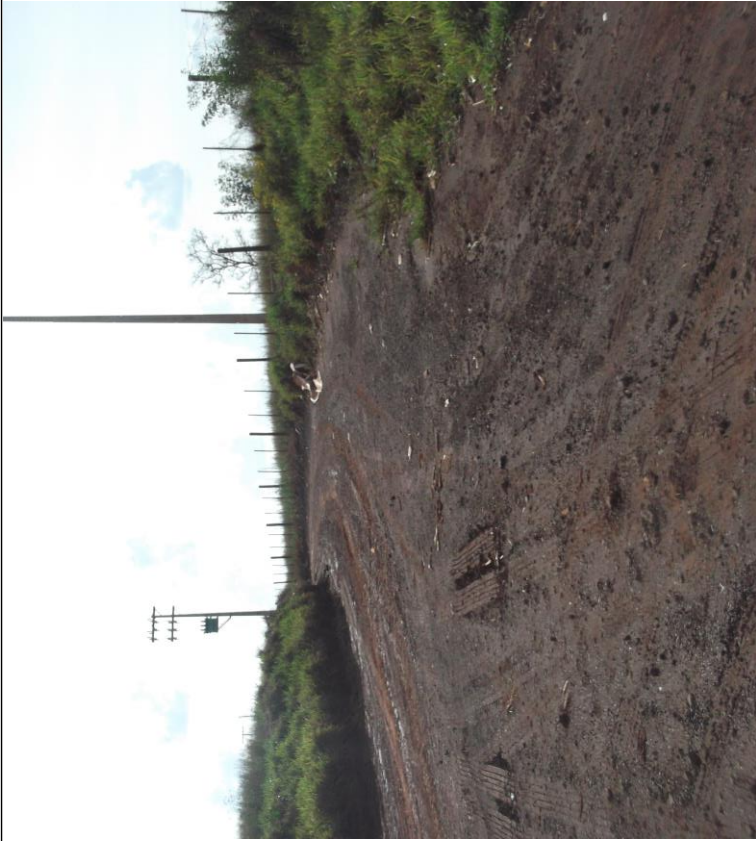
ITAÍ		CODIGO IT-21	Classificação (DER)	Considerações
<b>FICHA DE CADASTRO</b>				
<b>CARACTERIZAÇÃO GERAL DA VIA</b>				
SEÇÃO TRANSVERSAL TÍPICA DA VIA				
Extensão da via (km):	5,93			
Largura da via (m):	10,00			
Tipo de Revestimento:	Revestimento Primário Tradicional (cascalho)			
Tipo de Ocupação:	Faixa de domínio ocupadas por pastagens áreas de cultivo			
<b>CARACTERIZAÇÃO DOS IMPACTOS SOBRE A VIA</b>				
<b>EROSÃO</b>	<b>TIPO</b>	<b>CAUSAS</b>	<b>IMPACTO DECORRENTE</b>	
<b>RECURSOS HÍDRICOS</b>	Processos erosivos	Solo Exposto	Assoreamento	
		Drenagem inexistente Drenagem inadequada	Impacto lindeiro Estrutural estradal	
<b>GEODINÂMICOS</b>	Assoreamento de Cursos d'água	Erosão	Obstrução total de bueiro	
		Escoregamento	Obstrução parcial de bueiro	
		Não definido	Impacto lindeiro	
<b>GEODINÂMICOS</b>	Trincheiras de tração Abatimento em degrau	Declividade acentuada	Assoreamento	
		N.A. insurgente	Impacto lindeiro

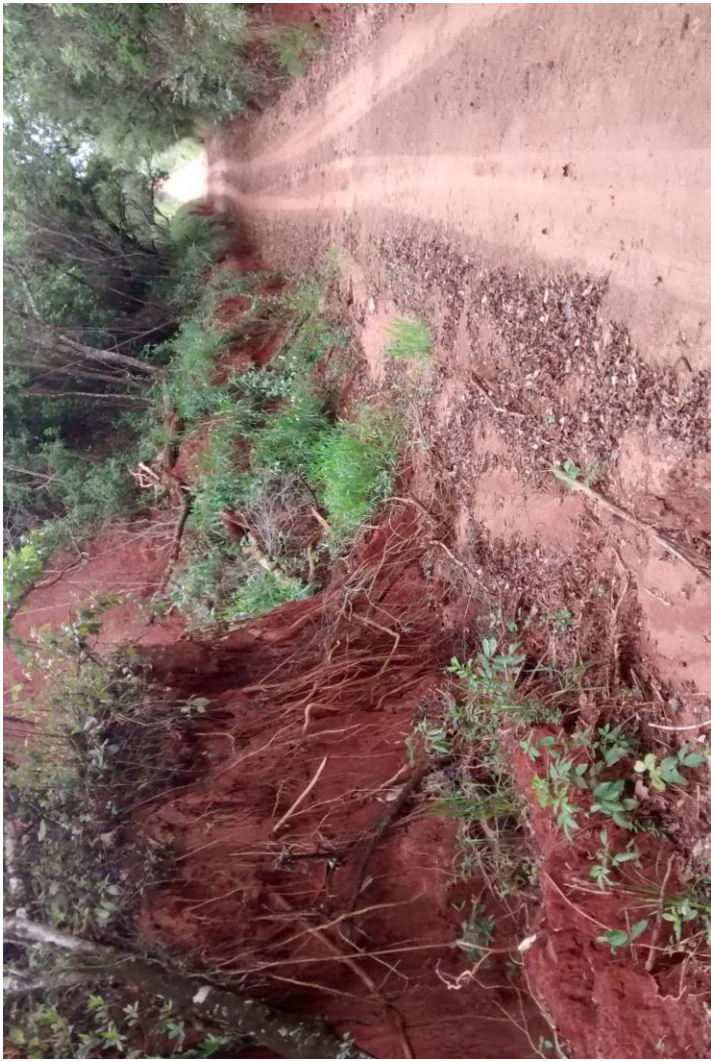
ITAÍ	CODIGO IT-722	Classificação (DER)	Considerações				
<b>FICHA DE CADASTRO</b>							
<b>SEÇÃO TRANSVERSAL TÍPICA DA VIA</b>

<b>CARACTERIZAÇÃO GERAL DA VIA</b>							
Extensão da via (km):	6,57						
Largura da via (m):	4,00						
Tipo de Revestimento:	Revestimento Primário Tradicional (cascalho)						
Tipo de Ocupação:	Faixa de domínio ocupadas por pastagens áreas de cultivo						
<b>CARACTERIZAÇÃO DOS IMPACTOS SOBRE A VIA</b>							
TIPO	CAUSAS	IMPACTO DECORRENTE					
		Processos erosivos	Assoreamento				
<b>EROSÃO</b>	Solo Exposto						
	Drenagem inexistente	x	Impacto lindeiro				
	Drenagem inadequada	x	Estrutural estradal				
<b>RECURSOS HÍDRICOS</b>	Erosão		Obstrução total de bueiro				
	Escorregimento		Obstrução parcial de bueiro				
	Não definido		Impacto lindeiro				
<b>GEODINÂMICOS</b>	Trincheiras de tração						
	Abatimento em degrau	Declividade acentuada	Assoreamento				
	x	Cicatriz de escorregimento	N.A. insurgente

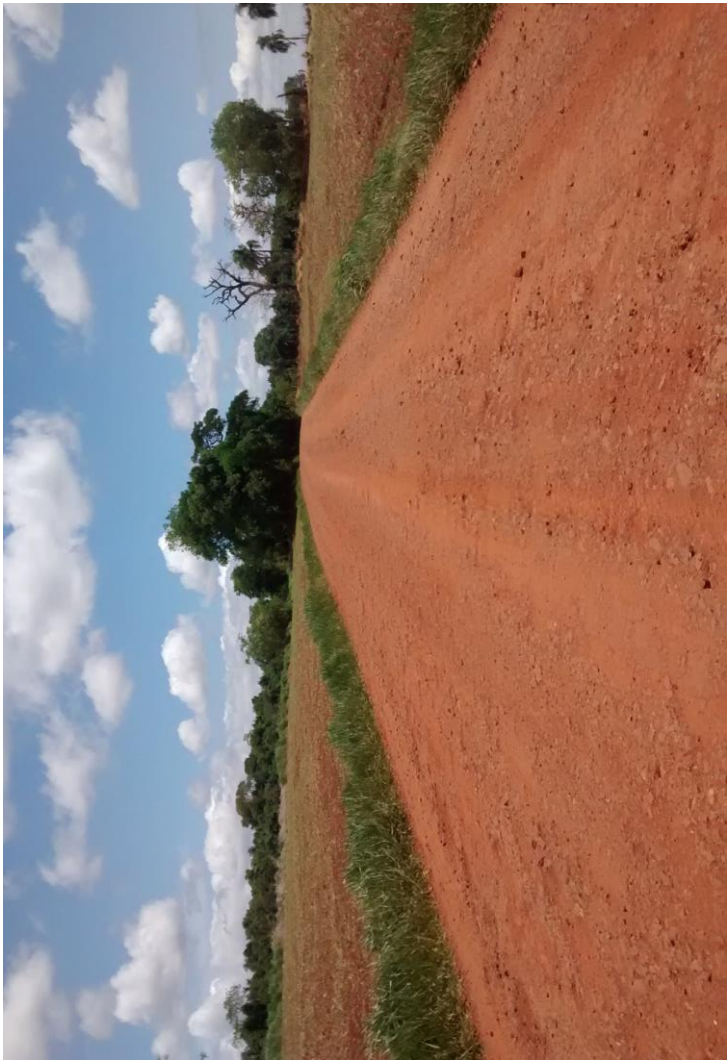
SEÇÃO TRANSVERSAL TÍPICA DA VIA

ITAÍ	CODIGO IT-25	Classificação (DER)	Considerações
<b>FICHA DE CADASTRO</b>			
<b>CARACTERIZAÇÃO GERAL DA VIA</b>			
Extensão da via (km):	4,99		
Largura da via (m):	6,00		
Tipo de Revestimento:	Revestimento Primário Tradicional (cascalho)		
Tipo de Ocupação:	Faixa de domínio ocupadas por pastagens áreas de cultivo		
<b>CARACTERIZAÇÃO DOS IMPACTOS SOBRE A VIA</b>			
<b>EROSÃO</b>	<b>TIPO</b>	<b>CAUSAS</b>	<b>IMPACTO DECORRENTE</b>
	Processos erosivos	Solo Exposto Drenagem inexistente Drenagem inadequada	Assoreamento Impacto lindeiro Estrutural estradal
	Assoreamento de Cursos d'água	Erosão	Obstrução total de bueiro Obstrução parcial de bueiro
	Trincheiras de tração Abatimento em degrau Cicatriz de escorregamento Embarriçamento	Escurregamento Não definido Declividade acentuada N.A. insurgente Evolução de processo erosivo Resíduos Antropicos	Impacto lindeiro Assoreamento Impacto lindeiro Estrutural estradal

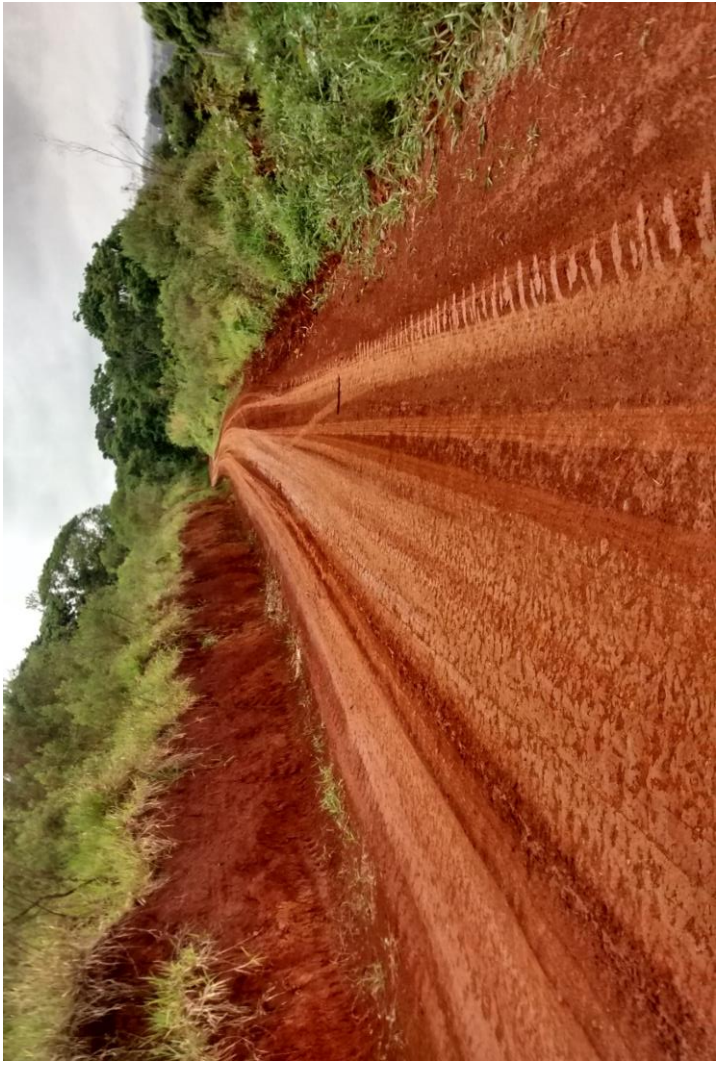
ITAÍ	Estrada Velha Itaí - Avaré (Urutiga)	CÓDIGO IT-26	Classificação (DER)	Considerações
<b>FICHA DE CADASTRO</b>				
<b>CARACTERIZAÇÃO GERAL DA VIA</b>				
SEÇÃO TRANSVERSAL TÍPICA DA VIA				
<b>CARACTERIZAÇÃO DOS IMPACTOS SOBRE A VIA</b>				
Extensão da via (km):	1,19			
Largura da via (m):	6,00			
Tipo de Revestimento:	Revestimento Primário Tradicional (cascalho)			
Tipo de Ocupação:	Faixa de domínio ocupadas por pastagens áreas de cultivo			
<b>EROSÃO</b>	<b>TIPO</b>	<b>CAUSAS</b>	<b>IMPACTO DECORRENTE</b>	
	Processos erosivos	Solo Exposto Drenagem inexistente Drenagem inadequada	Assoreamento Impacto lindeiro Estrutural estradal	
	Assoreamento de Cursos d'água	Erosão	Obstrução total de bueiro Obstrução parcial de bueiro	
	Trincheiras de tração Abatimento em degrau Cicatriz de escorregamento Embarriçamento	Escorregamento Não definido Declividade acentuada N.A. insurgente Evolução de processo erosivo Resíduos Antropicos	Impacto lindeiro Assoreamento Impacto lindeiro Estrutural estradal	x x x x

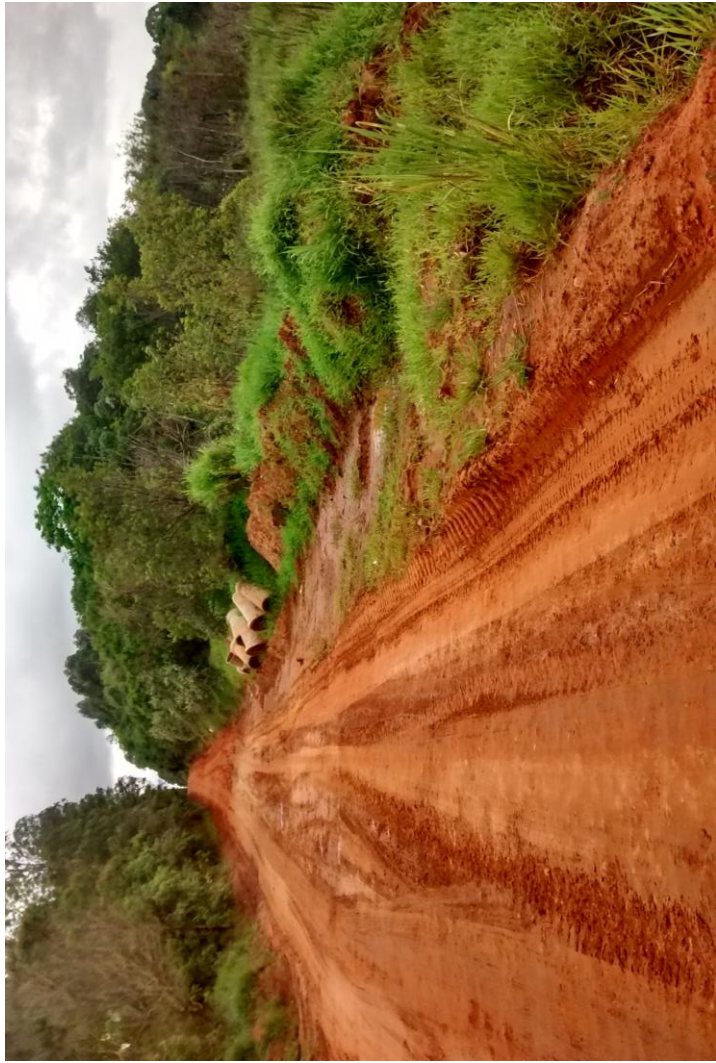
ITAÍ		CODIGO SP-268 EM	Classificação (DER)	Considerações
<b>FICHA DE CADASTRO</b>				
<b>SEÇÃO TRANSVERSAL TÍPICA DA VIA</b>

<b>CARACTERIZAÇÃO GERAL DA VIA</b>				
Extensão da via (km):	14,00			
Largura da via (m):	10,00			
Tipo de Revestimento:	Revestimento Primário Tradicional (cascalho)			
Tipo de Ocupação:	Faixa de domínio ocupadas por pastagens áreas de cultivo			
<b>CARACTERIZAÇÃO DOS IMPACTOS SOBRE A VIA</b>				
TIPO	CAUSAS	IMPACTO DECORRENTE		
<b>EROSÃO</b>	Processos erosivos	Solo Exposto	Assoreamento	Impacto lindeiro
		x Drenagem inexistente	x	Estrutural estradal
<b>RECURSOS HÍDRICOS</b>	Assoreamento de Cursos d'água	x Drenagem inadequada	Erosão	Obstrução total de bueiro
			Escorregamento	Obstrução parcial de bueiro
<b>GEODINÂMICOS</b>	Trincheiras de tração	Não definido	Impacto lindeiro	
	Abatimento em degrau	Declividade acentuada	Assoreamento	
	Cicatriz de escorregamento	x N.A. insurgente	Impacto lindeiro

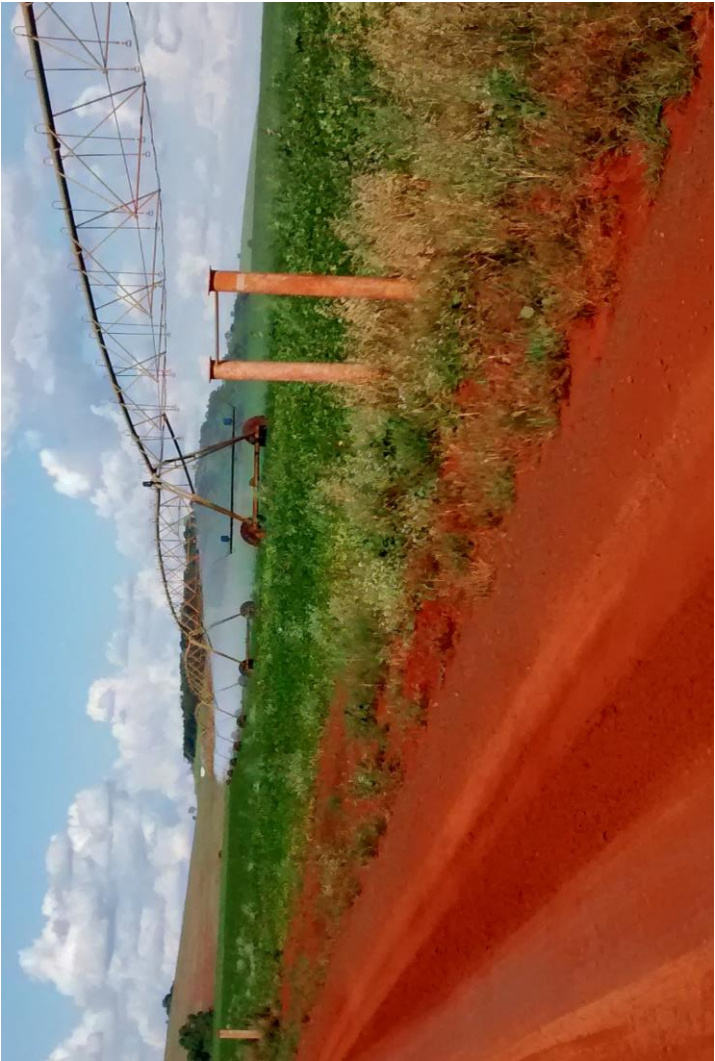
ITAÍ	Estrada da Restinga	CODIGO E RESTINGA	Classificação (DER)	Considerações
<b>FICHA DE CADASTRO</b>				
<b>SEÇÃO TRANSVERSAL TÍPICA DA VIA</b>

<b>CARACTERIZAÇÃO GERAL DA VIA</b>				
Extensão da via (km):	6,76			
Largura da via (m):	8,00			
Tipo de Revestimento:	Revestimento Primário Tradicional (cascalho)			
Tipo de Ocupação:	Faixa de domínio ocupadas por pastagens áreas de cultivo			
<b>CARACTERIZAÇÃO DOS IMPACTOS SOBRE A VIA</b>				
TIPO	CAUSAS	IMPACTO DECORRENTE		
<b>EROSÃO</b>	Processos erosivos	Solo Exposto	Assoreamento	Impacto lindeiro
		Drenagem inexistente	x	Estrutural estradal
<b>RECURSOS HÍDRICOS</b>		Drenagem inadequada	x	Obstrução total de bueiro
		Erosão		Obstrução parcial de bueiro
<b>GEODINÂMICOS</b>	Assoreamento de Cursos d'água	Escurregamento		Impacto lindeiro
	Trincheiras de tração	Declividade acentuada		Assoreamento
	Abatimento em degrau	N.A. insurgente		Impacto lindeiro
	Cicatriz de escurregamento	Evolução de processo erosivo	Residuais Antropicos	Estrutural estradal
